BOUWHISTORISCHE VERKENNING

Adres: Akerkhof 37, Groningen
Status: BBP
Periode: 21 april 2005
Onderzocht door: J.A. van der Hoeve, T. Tel en H. Wierts.
Auteur: J.A. van der Hoeve
Datum: 27 augustus / 3 september 2005, toevoeging afbeeldingen 21 februari 2008.

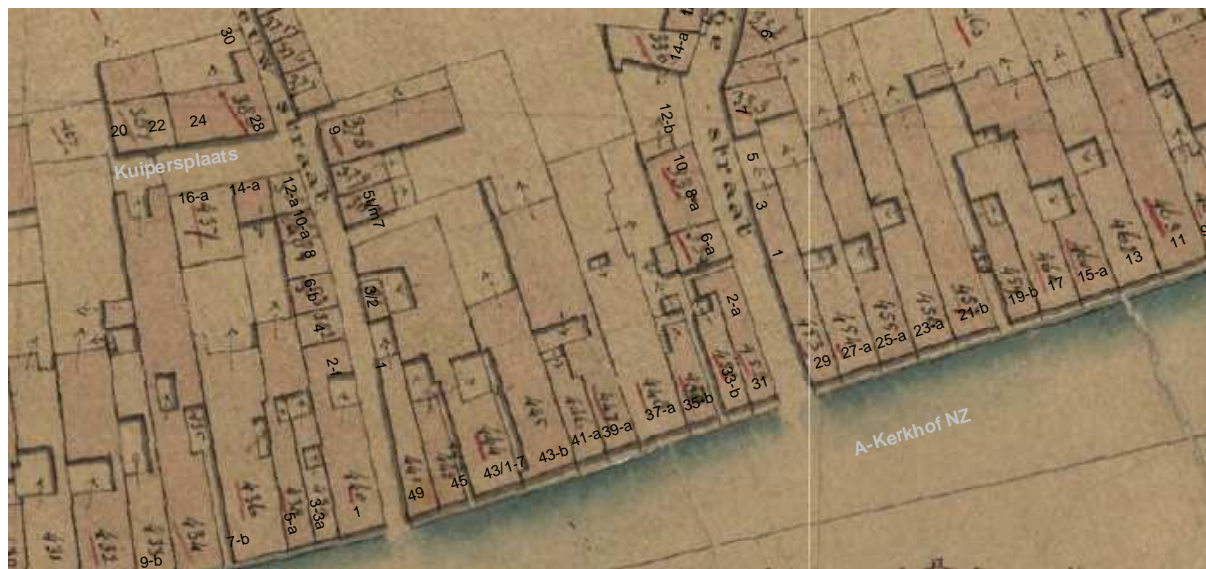
Op de kadastrale minuut van circa 1830 heeft het achterste deel van het perceel een veel grotere breedte dan het voorste deel. Het perceel omsluit het veel kortere perceel van Akerkhof 35. Op eerste gezicht lijkt het erop of het achterste deel van het perceel van Akerkhof 35 bij het perceel van Akerkhof 37 is gevoegd, maar er kan ook sprake zijn van het omgekeerde. In dat geval is het perceel van Akerkhof 35 van het veel bredere perceel van Akerkhof 37 afgescheiden (wellicht al in de 16de eeuw). Verder valt op dat tegen de achtergevel van het achterhuis van Akerkhof 37 een aanbouw staat.

De kadastrale kaart uit omstreeks 1830 met daarop aangegeven de moderne huisnummering.

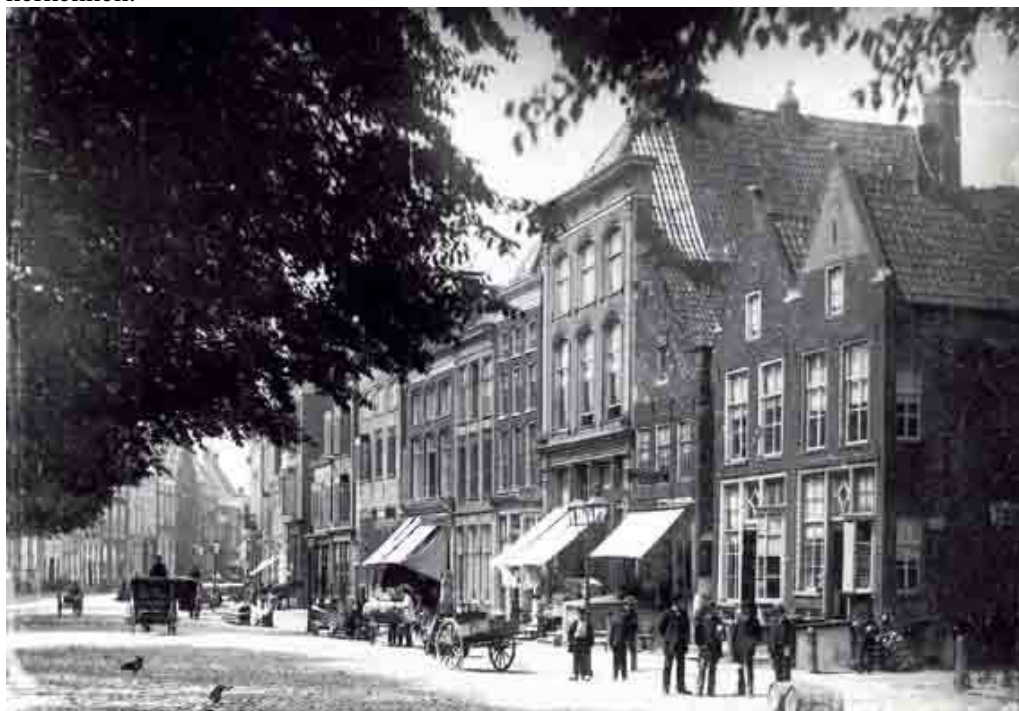
In de 19de eeuw heeft het pand een nieuwe voorgevel gekregen, namelijk de huidige drielaags lijstgevel met een zeer hoge winkelpui. Op oude foto's van deze gevel valt te zien dat het vloerniveau van de begane grond enkele treden hoger ligt dan het straatniveau, hetgeen een aanwijzing is voor de aanwezigheid van een souterrain. De winkelpui bevat maar liefst twee zelfstandige deuren naar woningen. Het ligt voor de hand dat in dezelfde bouwfase ook de indeling en interieur-afwerking van het hele huis zijn gemoderniseerd. Nu vallen nog slechts enkele vensters en ramen uit die periode te herkennen.

Het Akerkhof omstreeks 1885. Akerkhof 37 is het vierde huis van rechts. Foto collectie RHC Groninger Archieven.

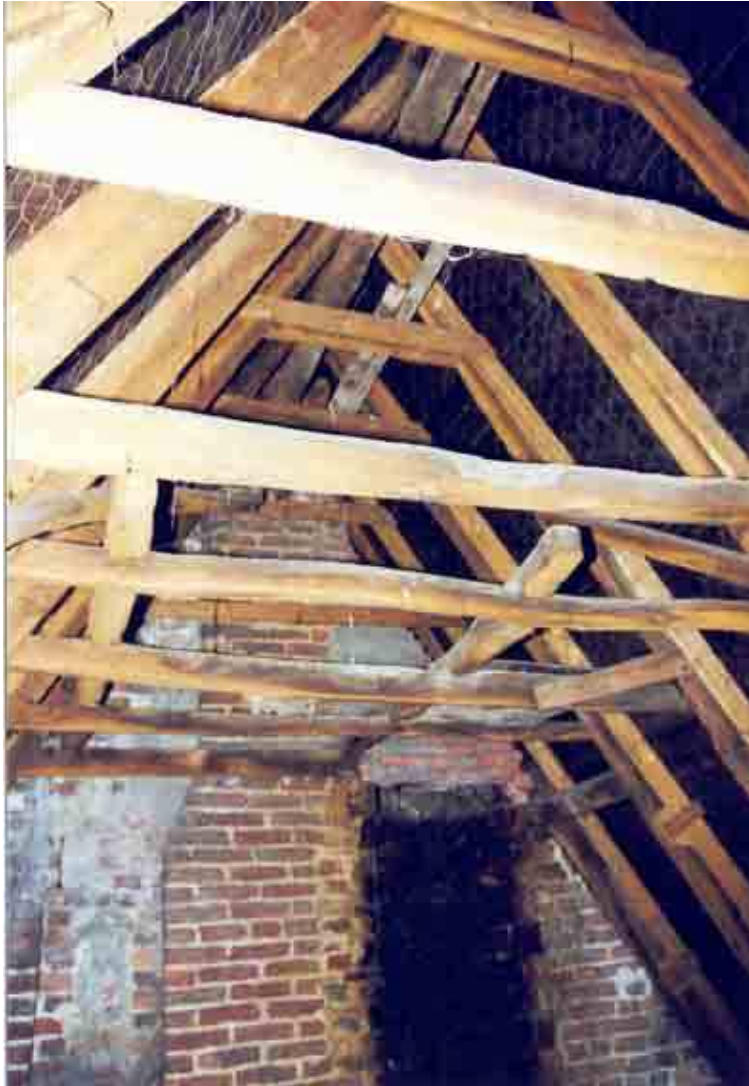
De kapconstructie bestaat uit vermoedelijk 19 sporenparen (formaat: 12-13½ x 7-7½ cm) met dubbele hanenbalken⁴, gedragen door een stelsel van vijf schaargebinten met wurmten en windschoren. In het bovenste deel van het dakvlak zijn verder drie originele windverbanden (formaat: 9 x 5 cm) aanwezig, vastgetimmerd met T-vormige spijkers. Waarschijnlijk is dus één windverband verdwenen. Alle onderdelen van de constructie bestaan uit eikenhout.

De sporenparen zijn voorzien van gekraste telmerken. Door toevoeging van dwarsstrepen wordt een verschil gemaakt tussen de telmerken links en rechts. Deze dwarsstrepen zijn respectievelijk toegevoegd aan het laatste streepje van het getal (1 t/m 4), aan het teken V voor de 5 (5 t/m 9) en aan het teken X voor de 10 (10 en volgende).⁵ Deze systematiek doet denken aan die van de zogenaamde 'Vlaamse merken'. De gebinten bestaan uit geknikte spantbenen, dekbalken en korbeels.⁶ Op deze gebinten liggen de wurmten, die aansluiten tegen houten pennen. Deze wurmten worden afgeschoord door windschoren, waarvan een aantal een kromme vorm heeft. Ook de gebinten hebben telmerken, maar deze waren door de betimmeringen niet of nauwelijks te zien. Slechts de I (met haak), III en V zijn gevonden. Deze telmerken hebben dezelfde karakteristiek als die van de sporen.

Aan de voorzijde is de kap afgewolfd, vermoedelijk pas in de 19de eeuw. Hier ontbreken de bovenste gedeelten van de sporen. In de punt van deze nok bevindt zich een raveling voor de schoorsteen.

De kapconstructie van het voorhuis.

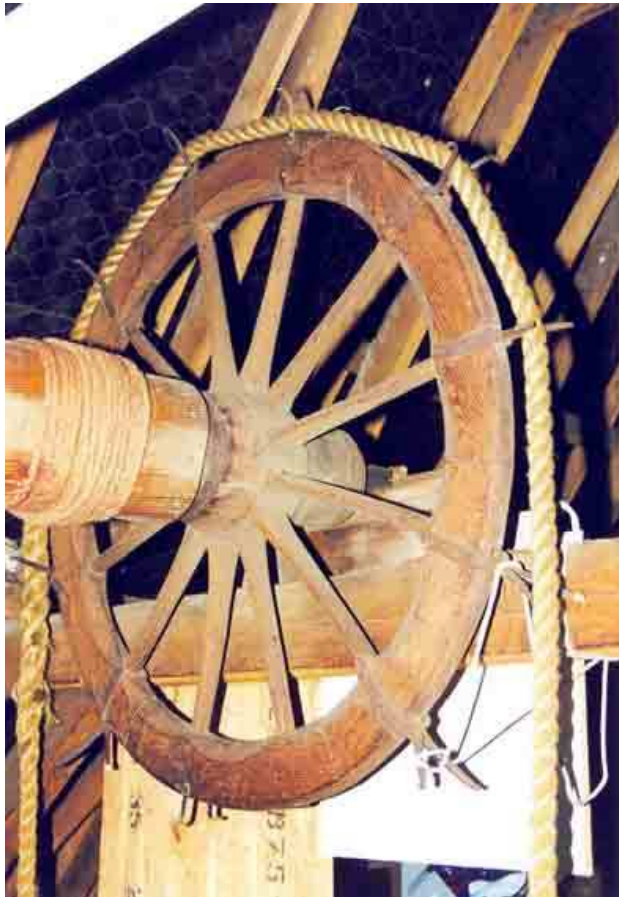
In het achterhuis bevindt zich verder nog een hijsinstallatie, behorende bij de trijshuisje of de hijskapel op het oostelijke dakschild. Bijzonder is de uitvoering van het hijsrad met een spakenwiel. Het wiel bestaat uit zes segmenten, onderling verbonden met verholen pennen. Op de samenstellende delen zijn kraslijnen zichtbaar als hulpmiddel bij het maken van de verbindingen. De spaken steken door segmenten heen. De as van het wiel is uitgevoerd in eikenhout.

Het hijsrad op de zolder van het achterhuis.
