Bouwhistorisch onderzoek

BOUWHISTORISCHE OPNAME

Adres	: Brugstraat 3
Status	: toekomstig gemeentelijk monument met voorbescherming
Reden	: verbouwing van het pand
Periode	: juni-september 2003
Onderzocht door	: Taco Tel
Auteur	: Taco Tel
Datum	: Groningen, 17 juni 2005, aanvulling 16 november 2006

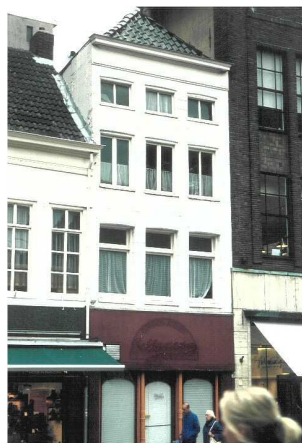
Brugstraat 3, voorgevel voor de restauratie van 2003

De in natuursteenblok-imitatie bepleistering uitgevoerde drie traveeën brede en vier bouwlagen hoge voorgevel is smal en hoog. Oorspronkelijk vormden Brugstraat 3 en 5 één pand van twee bouwlagen en moet de voorgevel uit hetzelfde metselwerk hebben bestaan van een fors formaat baksteen. Tussen beide geveldelen zijn echter opmerkelijke verschillen die erop wijzen dat de gevel van nr. 3 later is vernieuwd en met twee bouwlagen opgehoogd terwijl nr. 5 wellicht nog delen van het originele metselwerk bezit. Doordat op de verdieping van nr. 3 een verrot kozijn is verwijderd werd duidelijk dat dit muurwerk is gemetseld van een klein formaat baksteen dat niet ouder dan de 18e eeuw kan zijn. Op de eerste verdieping is een vijfagenmaat van 29 cm gemeten met bastenen van circa 22 cm lang. In de gevel van nr. 5 bevinden zich muurankers tussen de vensters terwijl die bij nr. 3 niet in het zicht zijn, hier moeten zogenaamde blindankers zijn toegepast. Blindankers werden veel toegepast in de 18e eeuw en daarna wanneer men de ankers niet in het zicht wilde hebben. Deze constructiewijze past goed bij de datering van de bakstenen. Verder springt de gevel van nr. 3 op de aansluiting met nr. 5 enkele centimeters naar achteren waaruit eveneens een bouwfaseverschil blijkt.

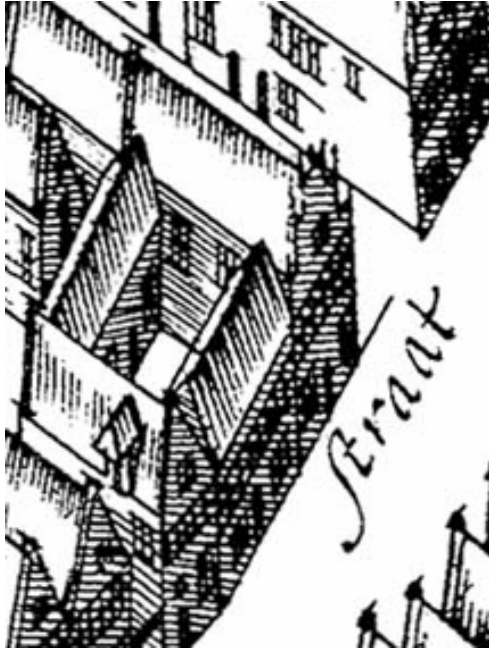
Uitsnede uit de kaart van Haubois (ca. 1643) waarop het gotische hoekhuis met dwarshuis staat afgebeeld. Achter het dwarshuis is een binnenplaats met daar weer achter bebouwing. Van deze achterliggende bebouwing is tijdens dit onderzoek niets teruggevonden.

Op de kaart van Haubois uit circa 1643 is het dwarshuis niet getekend hoewel het vermoedelijk toen al wel bestond. Het kan zijn dat de achterbeuk daarom later tot stand kwam maar toch is het waarschijnlijker dat dit er toen al wel stond en dat Haubois kennelijk geen kennis heeft gehad van het gehele bouwvolume. Door de besloten ligging is het niet vanaf de straat waarneembaar. Het dwarshuis staat rechts tegen Brugstraat 1, een fors hoekhuis links van de Lutkenieuwstraat dat volgens Haubois een trapgevel met pinakels had. De linkerzijgevel hiervan is bewaard gebleven en het forse baksteenformaat duidt op een hoge ouderdom die past bij de getoonde gevelvorm.⁵ Een fors middeleeuws hoekhuis met daar tegenaan gebouwd een dwarshuis is kenmerkend voor meer straat- en pleinhoeken in de stad Groningen. Dergelijke hoekhuizen werden vanaf de 13e eeuw gebouwd door welgestelde families die zich een prominente vestigingsplaats konden permitteren. Deze panden werden veelal naar achteren uitgebreid met achterhuizen en in een aantal gevallen, wanneer het perceel breed genoeg was, verrees ook een dwarshuis aan de kant van de hoofdstraat of het plein. Enkele voorbeelden zijn Herestraat 40 hoek Hoogstraatje met een hoekhuis uit de tweede helft van de 13e eeuw met een dwarshuis dat waarschijnlijk aan het eind van de 15e eeuw werd gebouwd⁶, Oosterstraat hoek Poelestraat (grotendeels vernieuwd in 1898 en 1899) en het 'Bontehuis' op de hoek van de Vismarkt met de Pelsterstraat (nagenoeg geheel gesloopt in 1856).

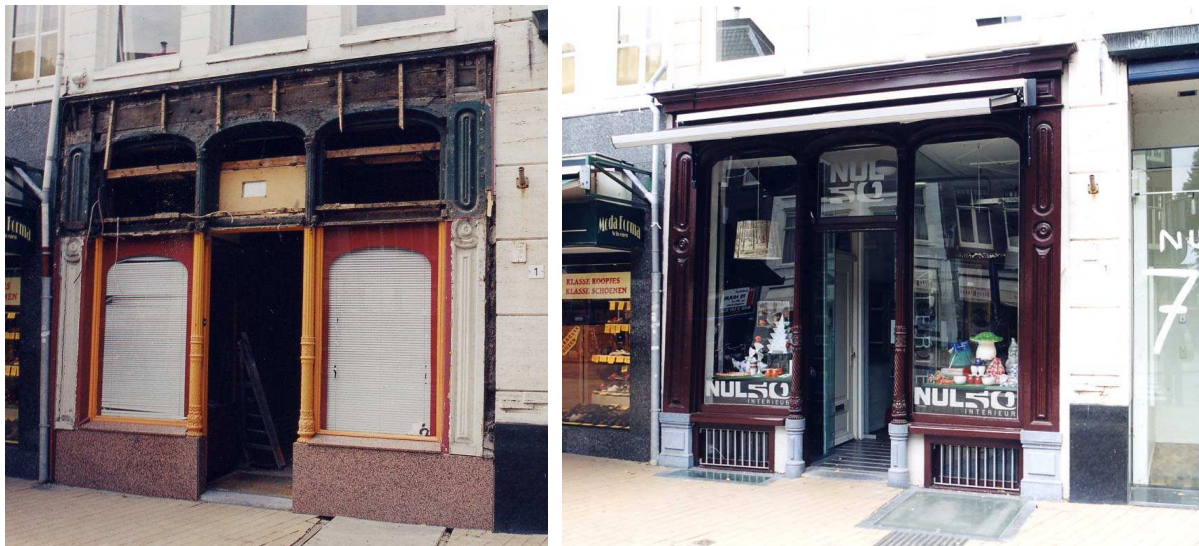
De winkelpui nadat tijdens de restauratie de moderne beplating was verwijderd en het resultaat na herstel.

Op de begane grond van nr. 3 bevindt zich een winkelpui die dateert uit de jaren 60 of 70 van de 19e eeuw. De pui was voorzien van moderne beplating die ten tijde van het onderzoek is verwijderd. Hierachter bleek een redelijk gaaf bewaard gebleven winkelpui te zitten, alleen een geprofileerde lijst aan de bovenkant ontbrak. Deze pui is drie traveeën breed met in het midden de winkel deur met bovenlicht die wordt geflankeerd door twee gietijzeren zuilen. Aan weerszijden van de pui bevinden zich houten geprofileerde panelen met in het midden een cirkelornament. De ramen en het bovenlicht boven de deur hebben aan de bovenkant een liggende elipsboog. In de borstwering links bevindt zich een kelderraam en in de borstwering rechts de keldertoegang. Tijdens de verbouwing van het pand in 2003 is de winkelpui gerestaureerd.

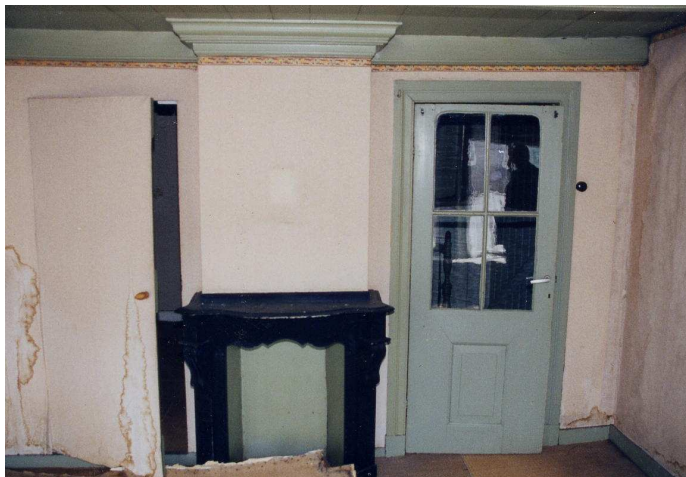
De tweede verdieping van het voorhuis, gefotografeerd in 2003.

Voorbeuk: De ruimte is onderverdeeld in een voorkamer met daarachter links een slaapkamer en rechts een overloop waar ook de trappen zijn te vinden. De voorkamer heeft een eenvoudig balkenplafond van lichte balken met kwart ronde profilering. De vensters aan de voorkant zijn voorzien van een eenvoudige betimmering waarbij onder de vensters een zware eiken balk is omtimmerd die van links naar rechts achter de voorgevel ligt. Aan deze balk hangen de zware eikenhouten vloerbalken. Waarom deze constructie is toegepast is niet geheel duidelijk. Een dergelijk constructie wordt toegepast om het gewicht af te leiden, dit kan zijn gedaan in verband met de vensterindeling waarbij geen balken op een venster mogen rusten.

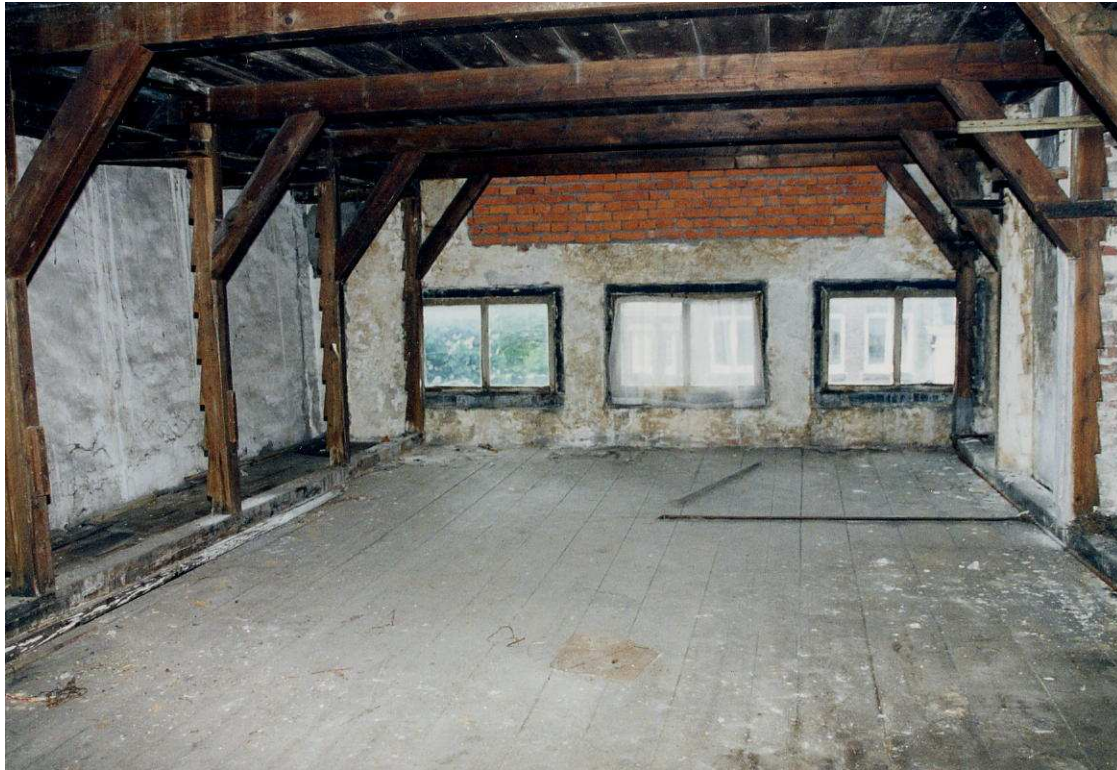
De derde verdieping van het voorhuis naar voren gezien, voordat de constructie werd gewijzigd tijdens de verbouwing van 2003.

Alleen de voorbeuk heeft een derde verdieping gehad, tijdens de verbouwing van 2003/2004 is de zoldervloer met balken verwijderd zodat de stahoogte verbeterde en de oorspronkelijke zolder kwam te vervallen. In feite is de derde verdieping daardoor de zolderverdieping geworden maar wel met een hoge borstwering. Tot de verbouwing bestond de ruimte uit een niet afgewerkte constructie van de houtskeletopbouw zoals bij het exterieur is geschreven. Aan de voorkant bevinden zich drie liggende vensters met verticale middenroede.
