## **BOUWHISTORISCHE VERKENNING**

Adres: Brugstraat 12

Auteur: F. van der Waard

Datum: november 2005 Groningen, toevoeging afbeeldingen: 9 mei 2007

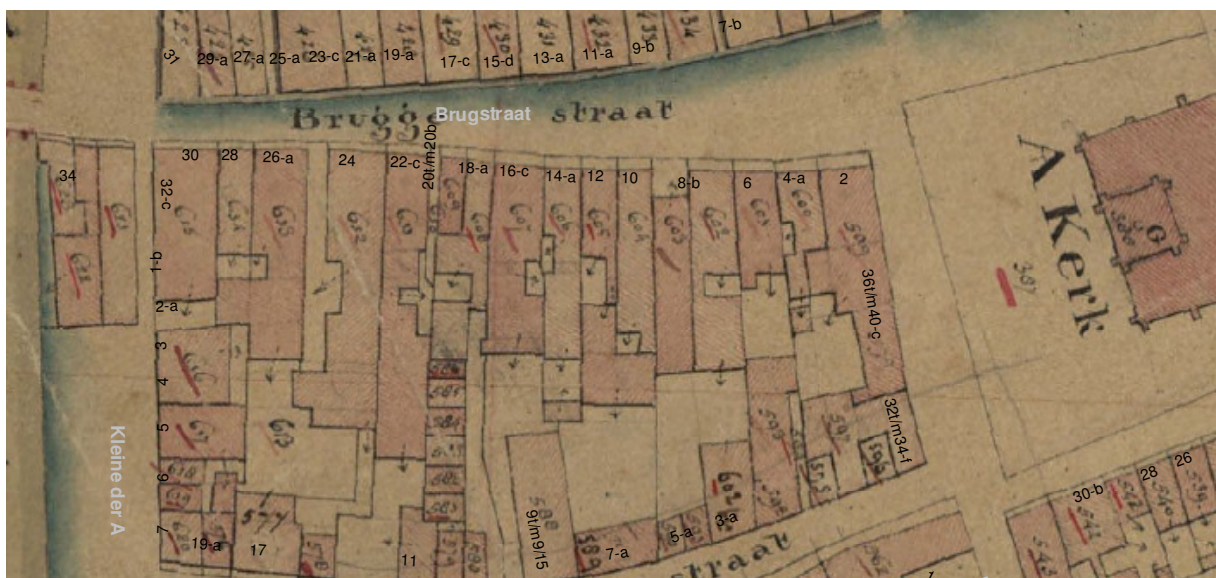
Op het minuutplan van omstreeks 1830 is het huidige voorhuis te zien met een binnenplaats met aan de linkerkant een gang en daarachter een L-vormig achterhuis dat zich uitstrekte achter de oostelijke buurman Brugstraat 10. Het perceel heeft achteraan een dubbele breedte en strekte zich uit tot aan de Schuitemakerstraat. Aan deze straat is op het perceel een dwars geplaatst gebouw aangegeven.

De kadastale kaart uit omstreeks 1830 met daarop aangegeven de moderne huisnummering.

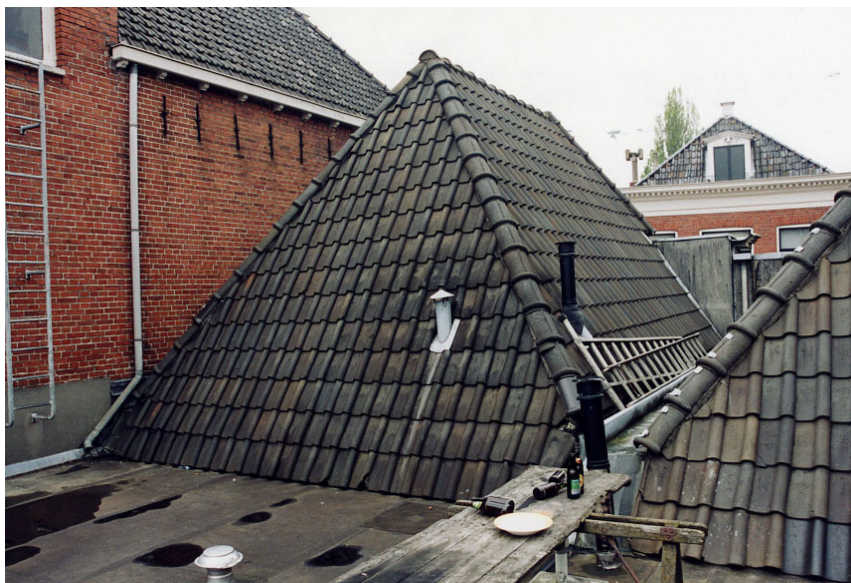
*Het dak gezien vanaf de achterkant.*

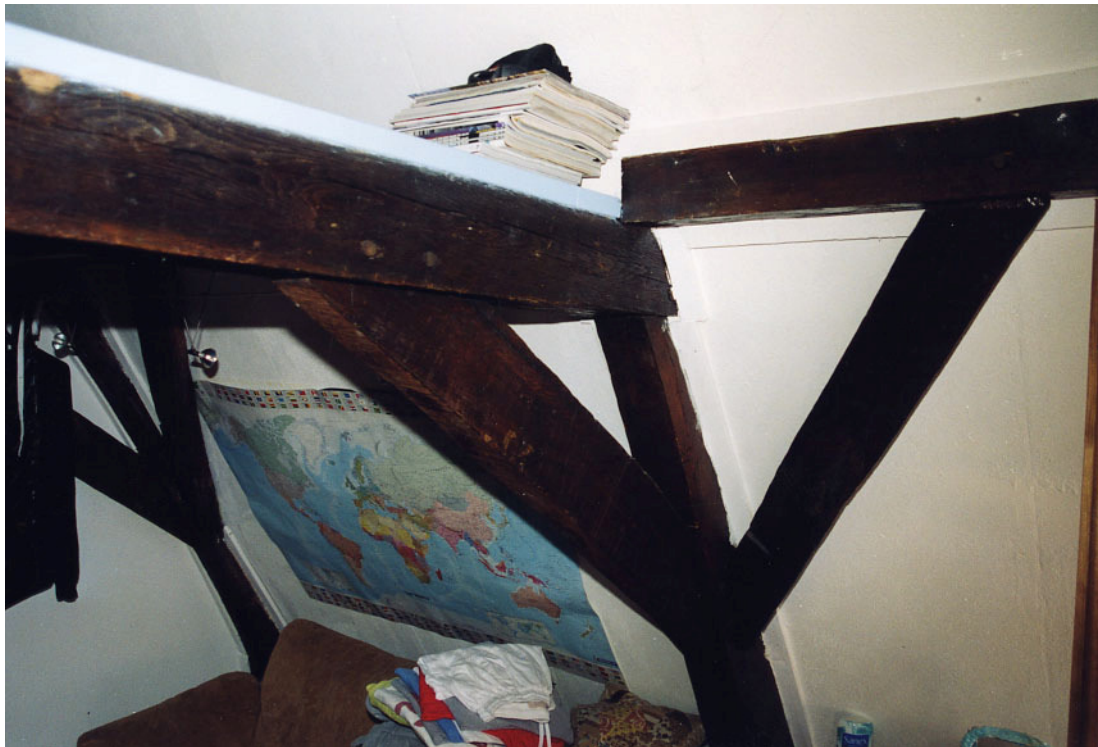
De zolder met borstwering heeft een oude kapconstructie. De kap heeft twee kromstijlgebinten met dekbalken die een grenen sporenkap ondersteunen. De platen zijn van grenenhout; de gebinten zijn van eikenhout. De eiken kromstijlen zijn in de borstwering ingekast.

De grenen gezaagde rechthoekige sporenparen (doorsnede sporen 11,5 x 8,5cm; spoorafstand 63cm h.o.h.) zijn steeds van een haanhout voorzien. De haanhouten zijn over de sporen gelipt. De liplas is in aanzicht niet zwaluwstaartvormig maar recht.

Het gebintwerk heeft aan de achterkant telmerken. Aan de linkerzijde (van achteren gezien) bevinden zich grote (2,5cm) en aan de rechterzijde kleine (1cm) ovaaltjes die met een guts gemaakt zijn. In het voorste (van voren gezien) gebint is het merk 2 aangebracht, in het tweede het merk 4.

Het tweede gebint bevat tevens gekraste merken op de voorzijde en ovaaltjes op de achterzijde. De gekraste merken zijn links (Oost) rechte strepen en rechts (west) gebroken merken, waarbij één teken gebroken is. Enkele windschoren zijn naar binnen gebogen, andere windschoren zijn recht. Deze laatste windschoren zijn meestal van wisgaten voorzien. Dat wil zeggen ze hebben niet doorgeboorde gaten die in de lengte doormidden zijn gezaagd.

De kromme windschoren zouden in aanleg 15de-eeuws kunnen zijn, terwijl de rechte windschoren een karakteristiek hebben die meer past bij de 16de-eeuwse of later en daarom goed kunnen passen bij de ovale merken.

De kapconstructie dateert in zijn hoofdvorm vermoedelijk uit de late 16de of de eerste helft van de 17de eeuw. De grenen sporenkap is toen van nieuw hout gemaakt, terwijl de eiken gebinten deels van hergebruikt hout werden gemaakt. Het hergebruikte hout zou uit de 15de eeuw kunnen dateren.

*Een van de eikenhouten kapgebinten.*
