## **BOUWHISTORISCHE VERKENNING**

Adres: Carolieweg 18

Datum: november 2004 Groningen

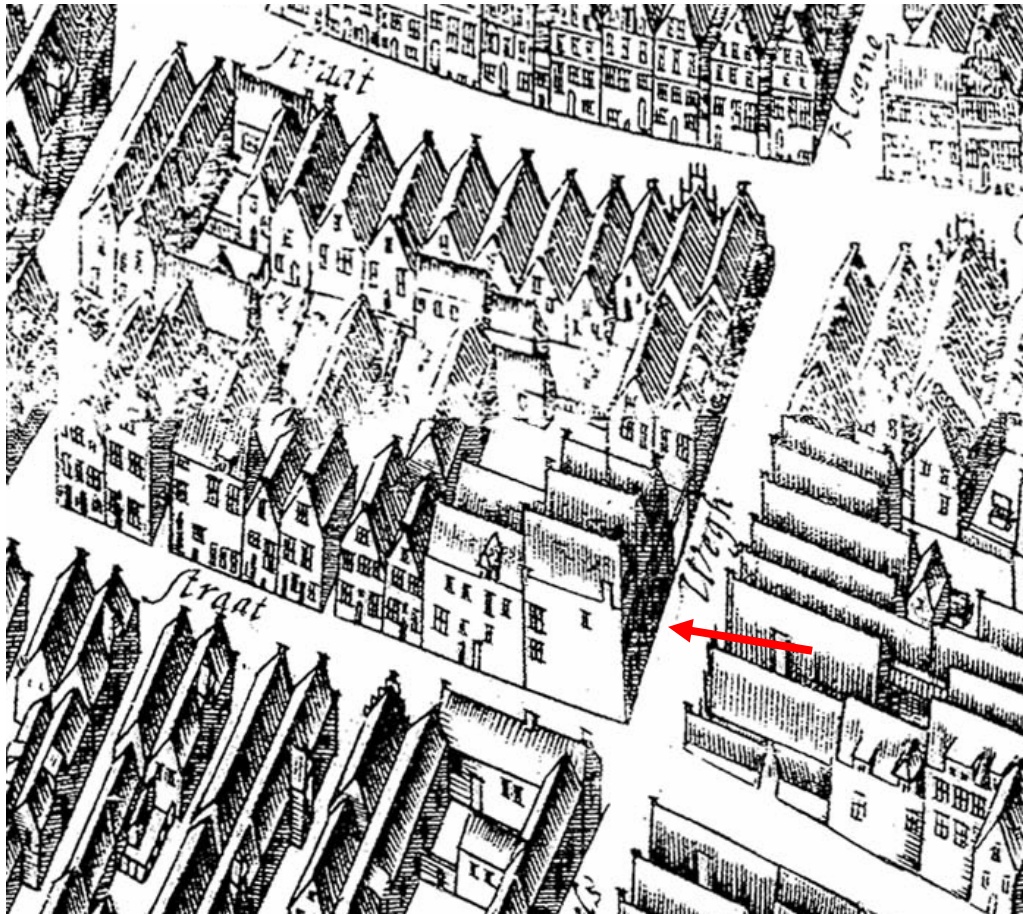
*Uitsnede van de kaart van Hauboïs uit omstreeks 1643.*

De kaart van Hauboïs van ca. 1643 toont op de plek van Carolieweg 18 een diep huis met zadeldak met een diep achterhuis. Van dat achterhuis zijn geen sporen gevonden.

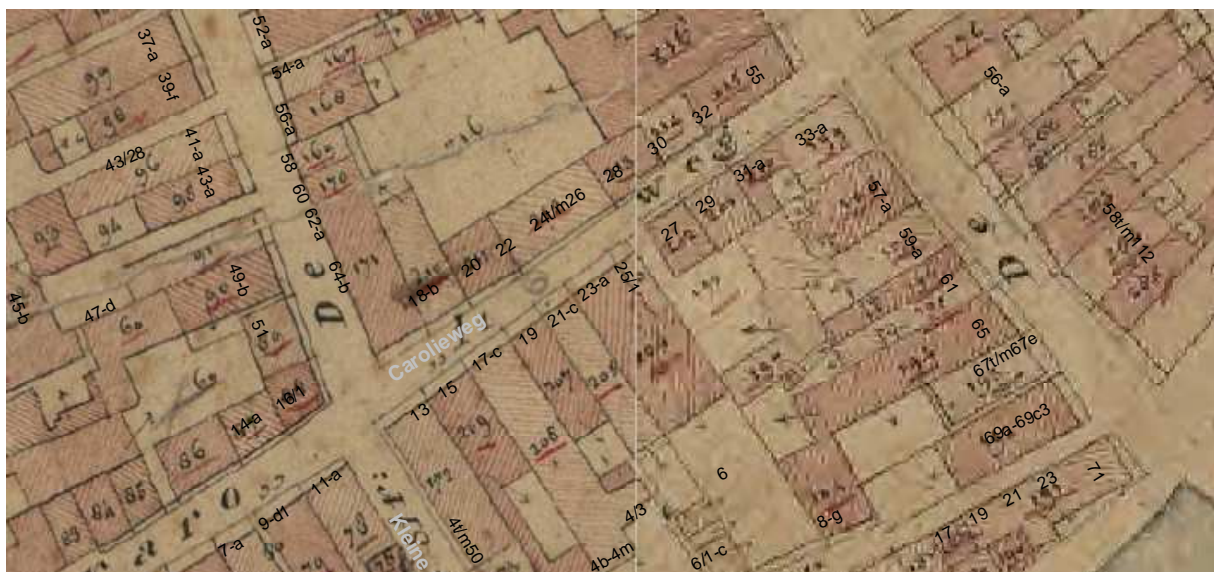
*Uitsnede minuutplan van de gemeente Groningen uit omstreeks 1830 met daarop aangegeven de moderne huisnummering.*

Op het minuutplan van omstreeks 1830 heeft het pand al de huidige omtrek. Het perceel heeft dan ook de huidige lengte en er is geen achterhuis. Op het minuutplan wordt het binnenplaatsje aan de rechterzijde niet aangegeven. Dit kan betekenen dat het binnenplaatsje toen al dichtgebouwd was of dat men het wellicht niet ingemeten heeft.
