BOUWHISTORISCHE VERKENNING

Adres: Damsterdiep 4, Groningen
Status: BBP
Periode: 1 maart 2006
Onderzocht door: J.A. van der Hoeve, T. Tel en H. Wierts
Auteur: J.A. van der Hoeve
Datum: 5 december 2006

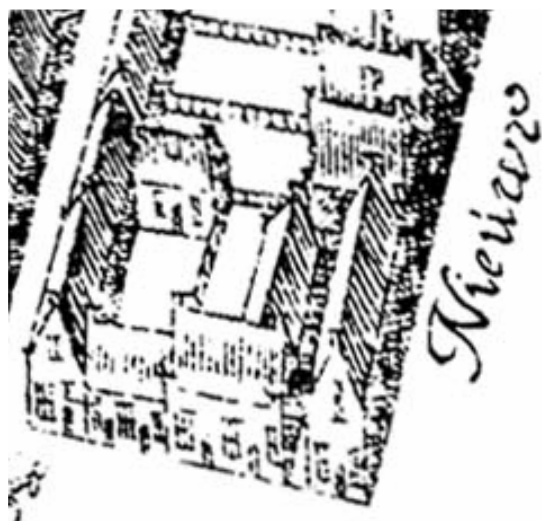
De hoek van het Schuitendiep (onder) met het Damsterdiep (toen Nieuwe Steentilstraat genaamd, rechts) op de kaart van Hauboiss uit omstreeks 1643. Het noorden is op deze kaart links.

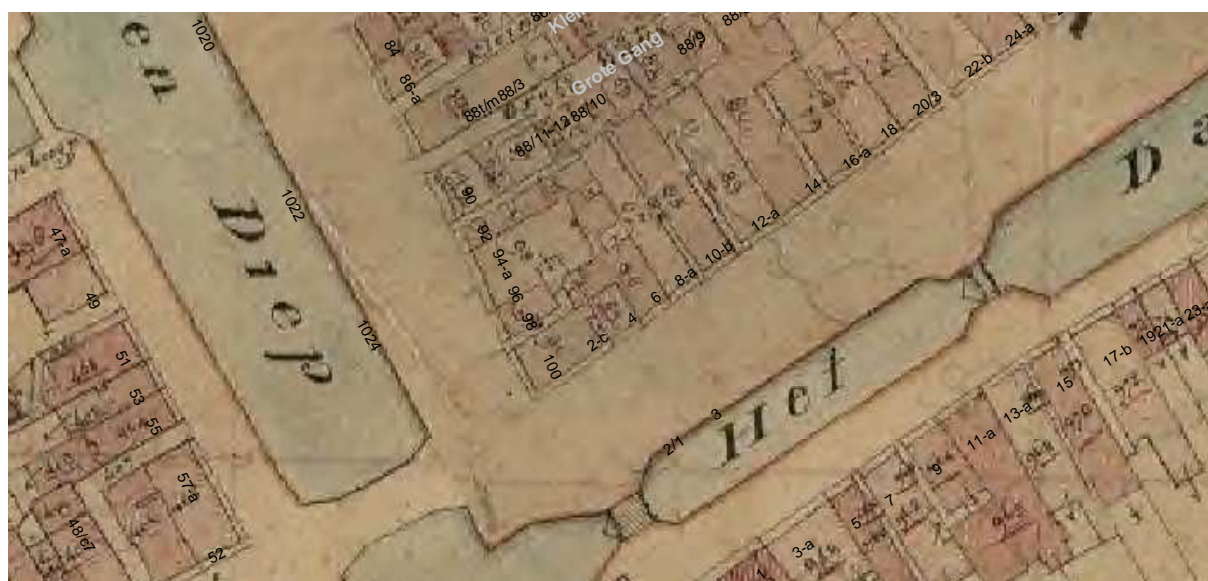
Op de kadastrale minuut van circa 1830 staat het huis Damsterdiep 4 afgebeeld als een voorhuis (een dwarshuis), zonder achterterrein. De L-vormige achterbouw hoorde toen bij het buurpand, Damsterdiep 6; deze was toegankelijk via een gang tussen de panden Schuitendiep 98 en 100. Wellicht behoorde deze achterbouw vanouds bij Damsterdiep 6.

De kadasterkaart uit omstreeks 1830 met daarop aangeven de moderne huisnummering.

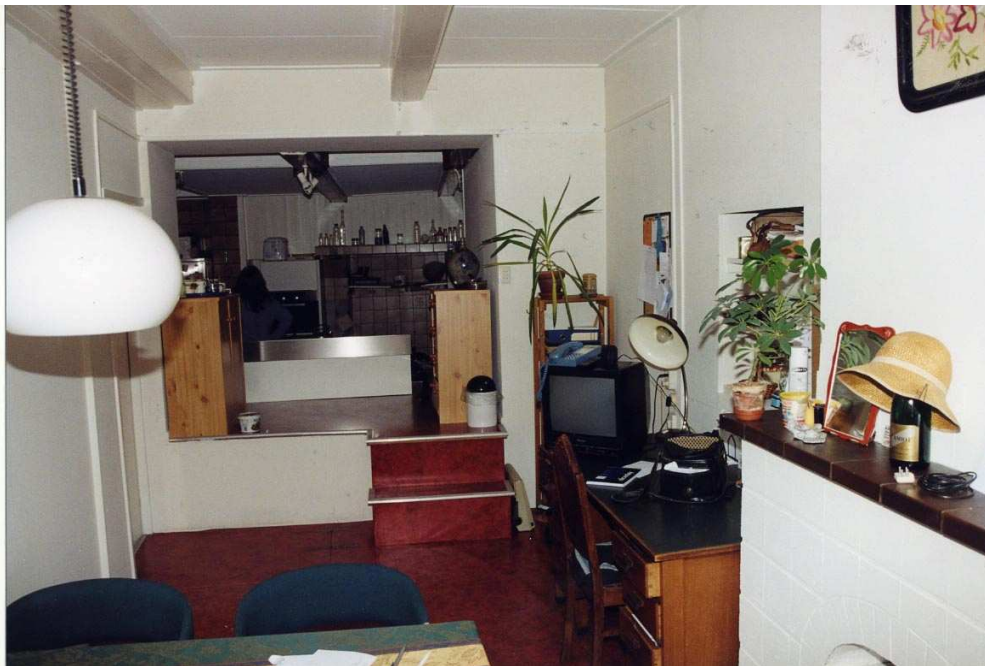
De begane grond gezien naar achteren. Onder het hoger gelegen gedeelte is de kelder van Damsterdiep 6.

De begane grond wordt in twee gelijke ruimten verdeeld door middel van een middenmuur. De woonkamer(s) van deze middenmuur is onderkelderd, de hal links daarvan niet. De zoldering bestaat uit een enkelvoudige balklaag (haaks op de straat), waartussen een plafondbewerking van recente datum verluidd was de hal indertijd in gebruik als een sta-café (café zonder zitgelegenheid). Het kleine venster in de tussenmuur moet gediend hebben als een drankuitgifte. Deze hal bevat verder de trap naar de eerste verdieping, waaronder een betonnen kluis met een ijzeren deur. Een doorgang in de achtergevel leidt naar de achterbouw.

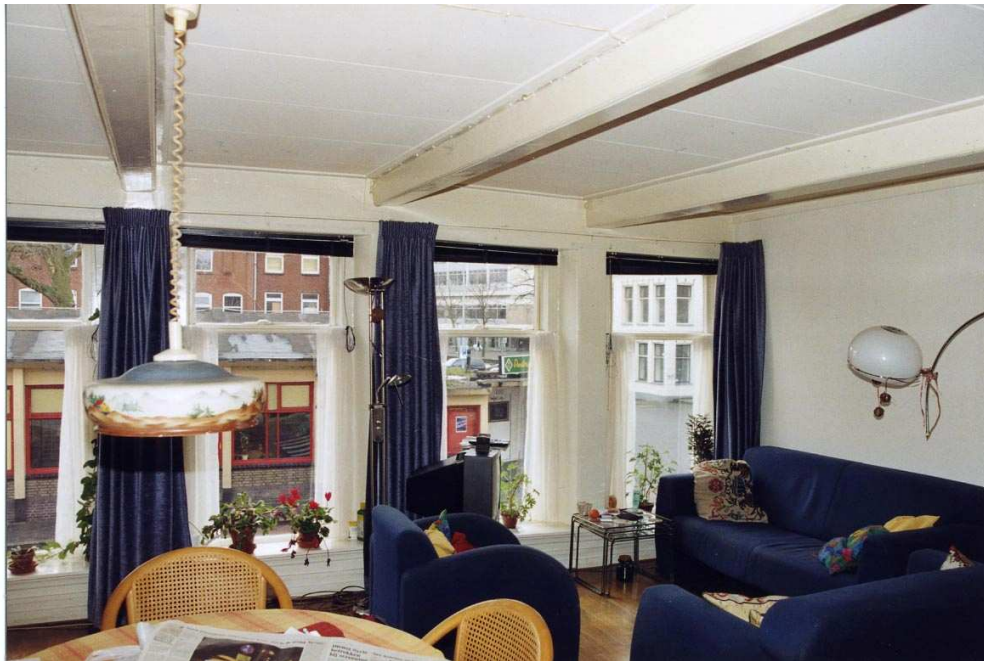
De verdieping gezien naar de voorkant.

De eerste verdieping bevat een grote voorkamer over de volle breedte van het huis, waarachter een overloop (links) en een achterkamer (rechts). Deze achterkamer is door middel van een brede doorbraak in de wand verbonden met de voorkamer. Herkenbaar is een enkelvoudige balklaag van grenenhouten balken met een eenvoudige profilering (18de of 19de eeuw). De vensterwand (aan de voorzijde) is voorzien van een betimmering met schuine neggen, wellicht eertijds voorzien van luik-kasten. Voor het overige zijn geen bijzonderheden in de interieur-afwerking gesignaleerd.
