## BOUWHISTORISCHE VERKENNING

Adres: Damsterdiep 6, Groningen  
Status: BBP  
Periode: 29 november 2005  
Onderzocht door: J.A. van der Hoeve, T. Tel en H. Wierts  
Auteur: J.A. van der Hoeve  
Datum: 4 november 2006

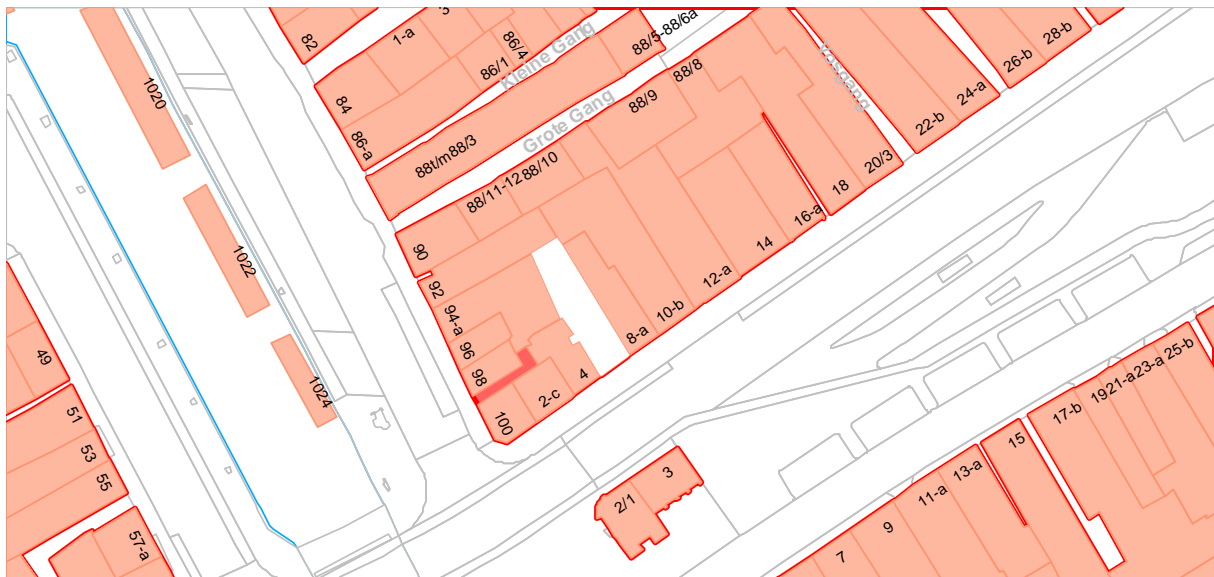
Het pand Damsterdiep 6 bestaat uit een voorhuis, overbouwde binnenplaats en achterhuis. Achter het achterhuis bevindt zich een klein plaatsje. Het voorhuis is een tweelaags diephuis onder een zadeldak met schildendeel (voorzijde). De voorgevel is een drielaags lijstgevel, waarvan de bovenste verdieping is uitgevoerd als een mezzanino (lage verdieping). Diverse onderdelen van het gebouw zijn uitgebouwd in het buurpand Damsterdiep 4, zoals de halfverdiepte kelder, het trappenhuis (tussen de begane grond en eerste verdieping) en een toilet op de begane grond.

Het binnenplaatsje tussen voor- en achterhuis is overbouwd in één bouwlaag met plat dak. Het achterhuis bestaat uit twee bouwlagen met een plat dak. Rechts van het huis bevindt zich een ozendrup, links niet.

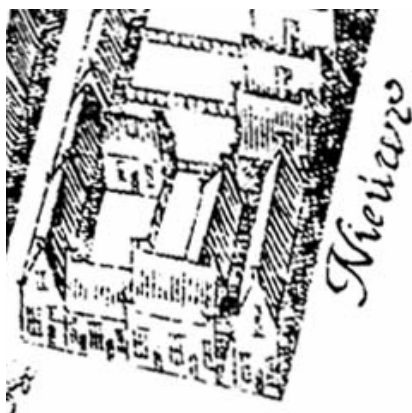
*De hoek van het Schuitendiep (onder) met het Damsterdiep (toen Nieuwe Steentilstraat genaamd, rechts) op de kaart van Haubois uit omstreeks 1643. Het noorden op deze kaart is links.*

Volgend ijkpunt voor de bouwgeschiedenis is de vogelvluchtplattegrond van Haubois uit 1643, die in het eerste aaneengesloten gedeelte van het Damsterdiep een fors hoekhuis aan het Schuitendiep (gericht op het Schuitendiep) weergeeft en vervolgens zeven diephuizen aan het Damsterdiep. In de late 17de eeuw of vroege 18de eeuw moet dit hoekhuis aan de Schuitendiep zijn ingekort ten behoeve van de bouw van (diep)huizen, gericht op het Damsterdiep. Het pand Damsterdiep 6 is in deze laatstgenoemde fase tot stand gekomen. Het huis zelf heeft ook enige kenmerken die kunnen wijzen op de datering in die periode (late 17de of vroege 18de eeuw), namelijk de bouwmasa, het metselwerk in de achtergevel met klezortjes in de hoeken<sup>1</sup> en de zware balken in de balklaag boven de eerste verdieping.<sup>2</sup> Het voorhuis bestond in eerste instantie waarschijnlijk uit twee bouwlagen met een zadeldak, voorzien van topgevels aan voor- en achterzijde. De eerste verdieping had in eerste opzet een bescheiden hoogte, zoals nu nog alleen het geval is in de achterkamer. Wellicht stamt het achterhuis uit dezelfde periode. Aanvankelijk bestond dit achterhuis uit slechts één bouwlaag met een zadeldak (nok evenwijdig aan de straat). Het metselwerk van de kopgevel is erg rommelig en de baksteenmaten zijn te gevarieerd om tot een eenduidige datering te komen. Waarschijnlijk heeft in de tweede helft van de 18de eeuw een verbouwing plaatsgevonden. Uit deze periode dateert onder meer het (herplaatste) paneeldeurtje in de kastenwand van de voorkamer op de eerste verdieping.

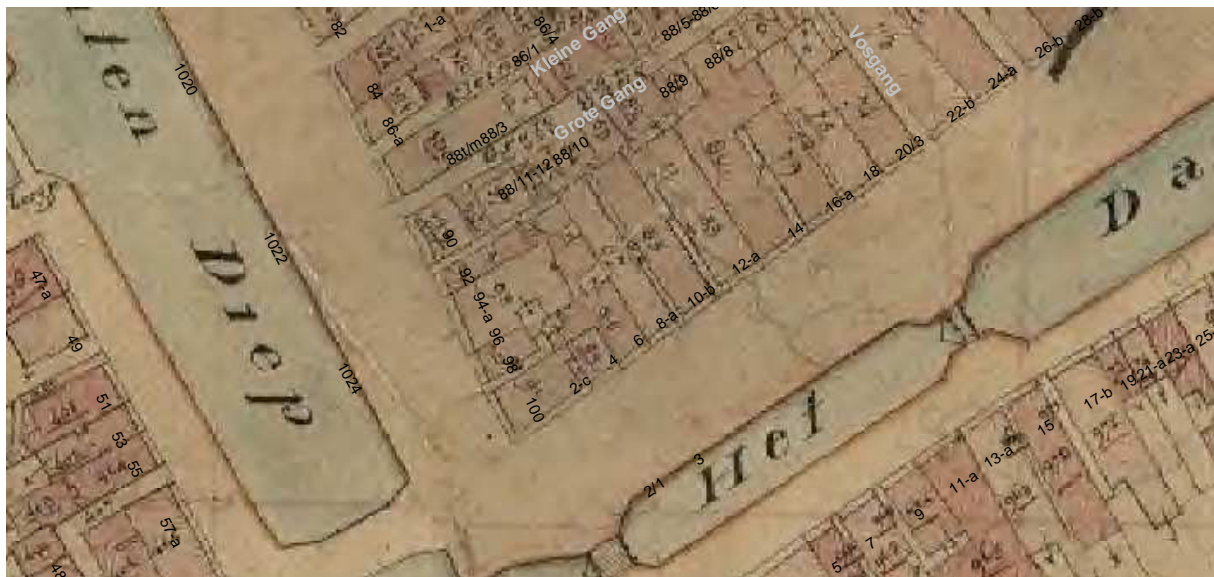
*De Kadasterkaart van omstreeks 1830 met daarop aangeven de moderne huisnummering.*

Op de kadastrale minuut van circa 1830 heeft het huis zijn huidige contour, bestaande uit een voor- en achterhuis. Voor- en achterhuis worden verbonden door een tussenlid, links op de binnenplaats. Tegen het achterhuis stond een smal uitstek (links). Opvallende afwijking ten opzichte van de huidige situatie is het feit dat het huis aan de westzijde een aanbouw bezat, gelegen achter Damsterdiep 4. Deze aanbouw was bereikbaar via een gang vanaf het Schuitendiep (tussen Schuitendiep 98 en 100). Het moet niet worden uitgesloten dat deze aanbouw al sedert de bouwtijd bij het pand hoorde.

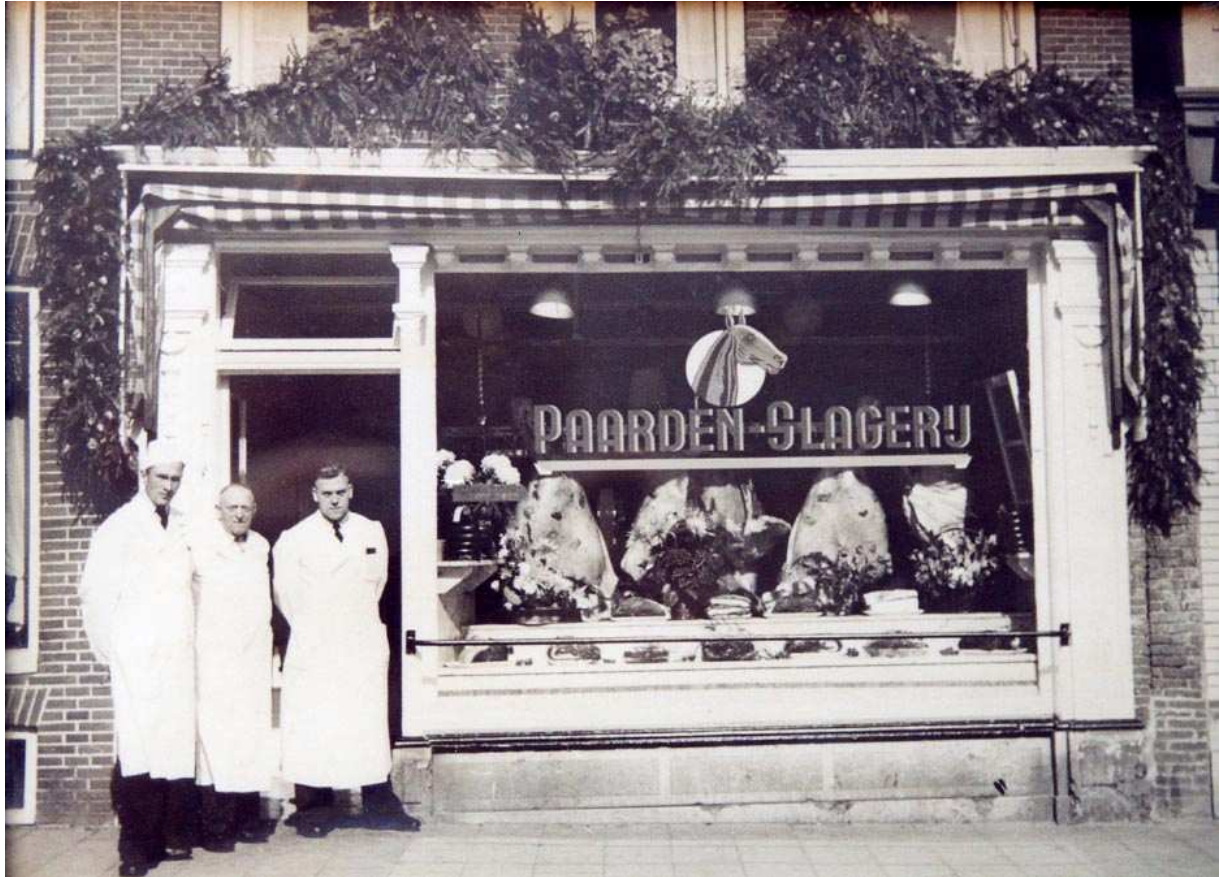
*De vroegere winkelpui uit de late 19<sup>e</sup> eeuw (privécollectie van de eigenaar van het pand).*

De voorkamer op de begane grond heeft waarschijnlijk in de late 19de eeuw een winkelfunctie gekregen, waarvoor een winkelpui in de voorgevel is geplaatst. Deze winkelpui bevatte een deur met bovenlicht (links) en een brede etalagepui met hardstenen borstwering (rechts). De omlijsting bestond uit pilasters en een kroonlijst (in sobere neo-renaissance-stijl). Bij een verbouwing in 1925 is de begane grond van het voorhuis heringericht, waarmee de winkelruimte werd vergroot (ten koste van een tussenkamer) en de oude keuken een functie van winkelkamer kreeg. In 1930 volgde een herinrichting van de eerste verdieping, waarbij de indeling en interieur-afwerking werden aangepast. Uit de tekening van de bestaande toestand valt op te maken dat de 19de-eeuwse opzet al eerder was gewijzigd. Beide verbouwingen waren getekend door H. Medendorp. De opdrachtgever was M. Reitsma. In 1931 is de toegang tot de kelder onder Damsterdiep 4 weer in zijn oude vorm hersteld, die eerder (illegaal) was gewijzigd door de buurman. Direct na de Tweede Wereldoorlog is onder meer glasschade hersteld.

De winkelpui is gemoderniseerd in 1960 (tegelwerk) en in 1998 (trespa en kunststof).

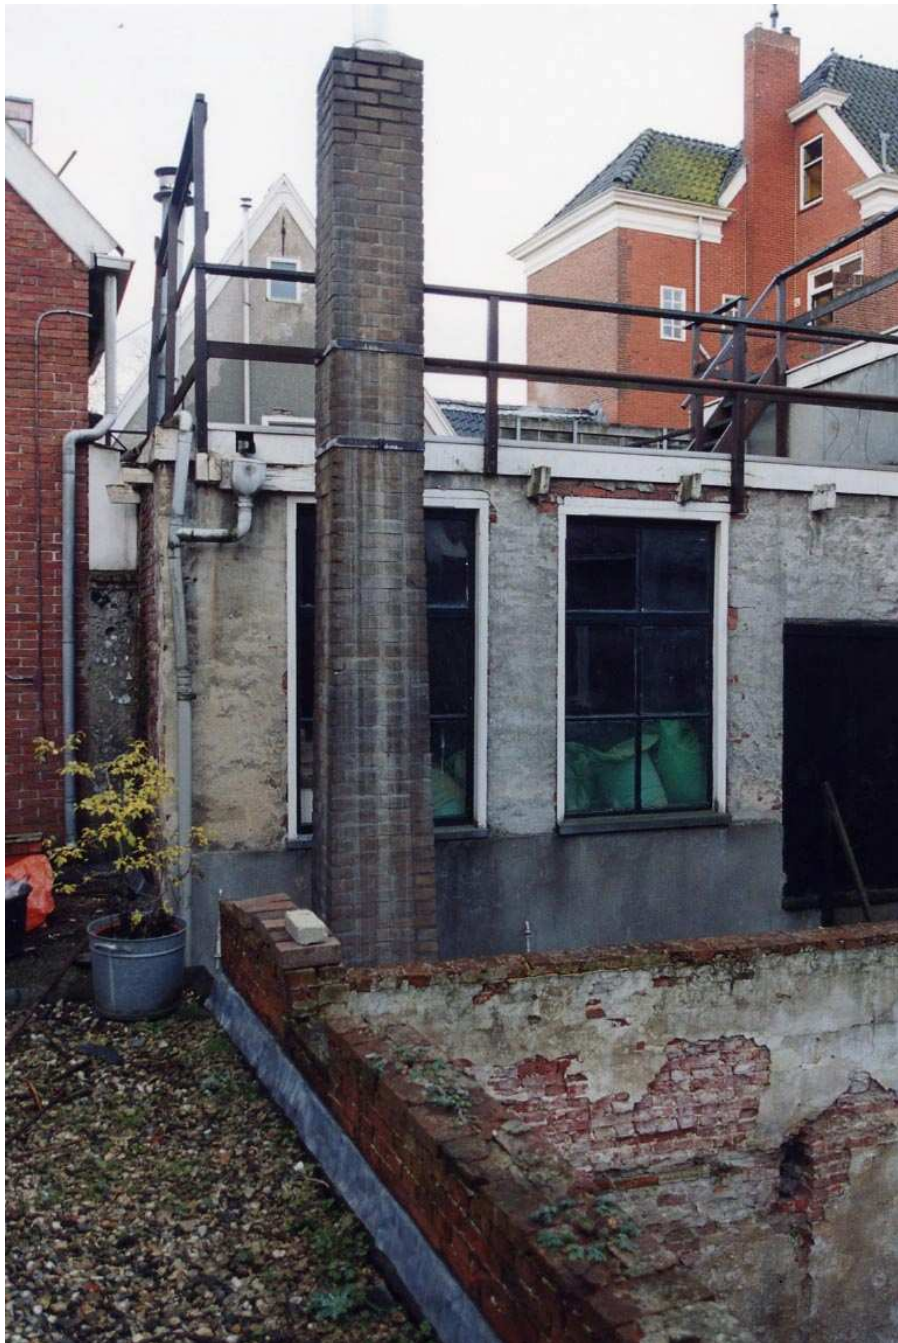
*De achtergevel van het achterhuis met daarachter zichtbaar de top van de achtergevel van het voorhuis.*

De achtergevel is een tweelaags puntgevel met windveren en waterborden. De gevel heeft een afwerking van cementpleisterwerk (late 19de eeuw of vroege 20ste eeuw). Ter plaatse van beschadigingen in het pleisterwerk valt het originele metselwerk te zien dat uit de late 17de of vroege 18de eeuw dateert.<sup>3</sup> Zelfs zijn aanzetten van de originele vlechtingen te zien.

De begane grond wordt aan het zicht onttrokken door de éénlaags bebouwing van het voormalige binnenplaatsje. De eerste verdieping bevat twee smalle vensters met zware kozijnen en H-ramen (waarvan de onderramen zijn vastgezet en de bovenlichten als klepramen zijn uitgevoerd). De forse maatvoering van de kozijnen doet een laat-17de-eeuwse of vroeg-18de-eeuwse datering vermoeden. In de stijlen zijn sporen van kalven te zien. Oorspronkelijk was er dus sprake van 'kloostervensters'. De huidige H-schuiframes vertonen aftekeningen van een achtruitsverdeling (19de eeuw?). Rechts daarvan bevindt zich een kleiner venster uit circa 1960 (westzijde), wellicht ter plaatse van een soortgelijk 'kloostervenster' als hiervoor genoemd. Rondom dit venster is namelijk afwijkend pleisterwerk te zien. Op het niveau van de zolder bevindt zich een deurkozijn, dat via een loopbrug toegang geeft tot het dakterras op het achterhuis. De deur stamt uit circa 1960. De loopbrug staat echter reeds aangegeven op de bouwtekening uit 1930. In de top bevindt zich nog een klein houten vlieringvenster (20ste eeuw).

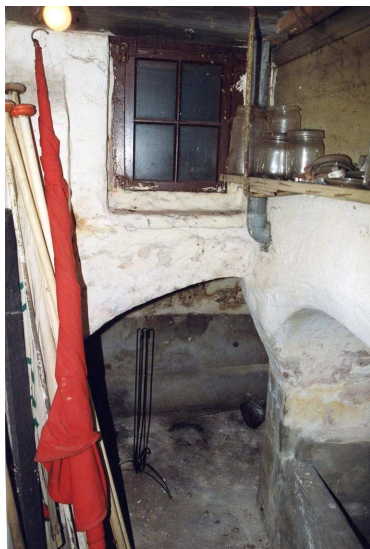
*De kelder die onder het buurpand Damsterdiep 4 ligt.*

De kelder van Damsterdiep 6 ligt onder het achterhuis van Damsterdiep 4. Uit de kadastrale minuut van circa 1830 blijkt dat dit achterhuis toentertijd ook al bij Damsterdiep 6 hoorde. Wellicht bestond deze situatie reeds sedert de bouw van het huis in de late 17de of vroege 18de eeuw. De kelder bestaat uit een hoge 'gang' met een vlak houten plafond, waarnaast twee lage dwarsruimten met tongewelven (haaks op de straat) en waarachter een ruimte met een korfbooggewelf (evenwijdig aan de straat). Een bakstenen trap vormt de ontsluiting van deze kelder (19de eeuw?). De hoge gang werd aangelicht door een venster met een vierruitsraam, dat uitzag op een binnenplaatsje (19de eeuw). Op twee plaatsen viel het metselwerk op te nemen, namelijk in de gangwand en de tussenwand van de twee dwarsruimten. Het baksteenformaat bedraagt (24½) 25½-26½ x 11½-12 (13) x 6-6½ cm. Op grond hiervan is een datering in de 17de eeuw mogelijk. De gewelven zijn uitgevoerd in 'geeltjes'. De vloer is geheel afgewerkt met cement.

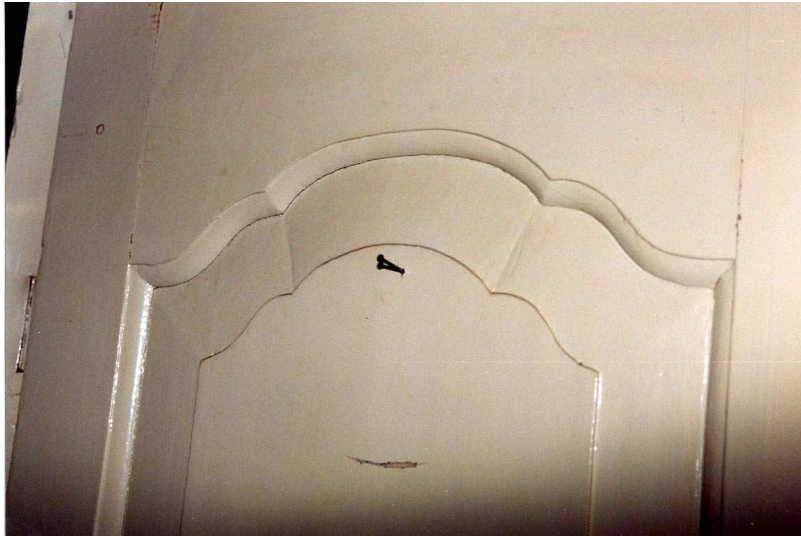
*Detailfoto van een 18<sup>e</sup> eeuwse deur.*

Noemenswaard zijn de binnenluiken waarvan de indeling past bij zesruitsschuiframen. De kastenwand uit 1930 bevat diverse hergebruikte onderdelen, waaronder een 18de-eeuwse kastdeur. De kamerdeur is vernieuwd omstreeks 1960. Het verlaagde plafond uit circa 1960 ontnemt het zicht op het 19de-eeuwse stucplafond, dat alleen versierd is met een vlakke plintlijst (zichtbaar via een luik op de zolder).

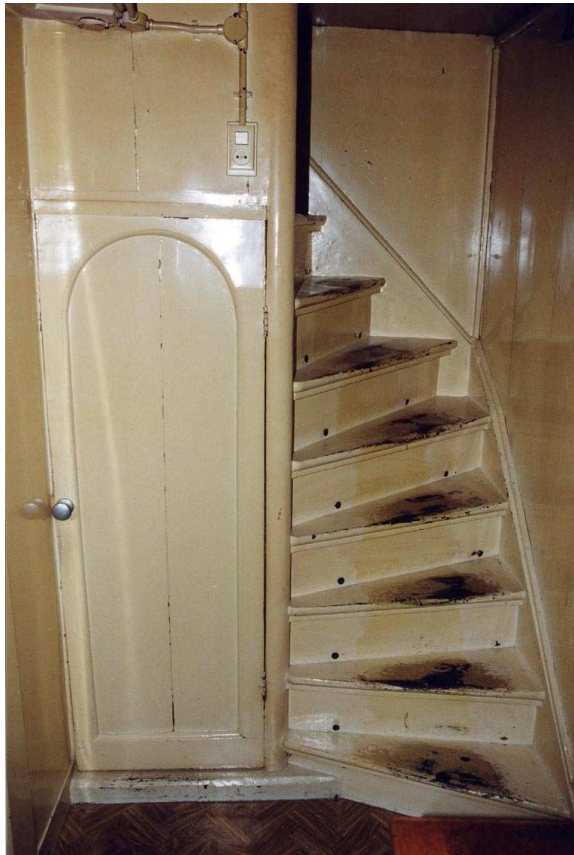
*De trap die van de verdieping naar de zolder voert.*

De L-vormige gang vertoont geen bijzonderheden. Tussen midden- en achterkamer bevindt zich het trappenhuis naar de zolder, aangeschoven tegen de rechter zijgevel. De trap stamt uit de 19de eeuw. Achter de trap is een taps toelopend rookkanaal zichtbaar, behorend bij een forse schouw op de begane grond (gesloopt). De maatvoering doet denken aan een bedrijfsschouw. De onderruimte van de trap is geplaveid met geel geplazuurde plavuizen.
