BOUWHISTORISCHE VERKENNING

Adres: Damsterdiep 8, Groningen
Status: BBP
Periode: 29 november 2005
Onderzocht door: J.A. van der Hoeve, T. Tel en H. Wierts
Auteur: J.A. van der Hoeve
Datum: 4 november 2006

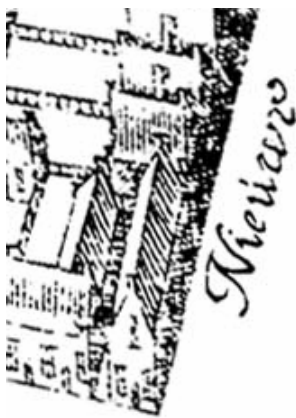
De hoek van het Schuitendiep met het Damsterdiep (toen Nieuwe Steentilstraat).

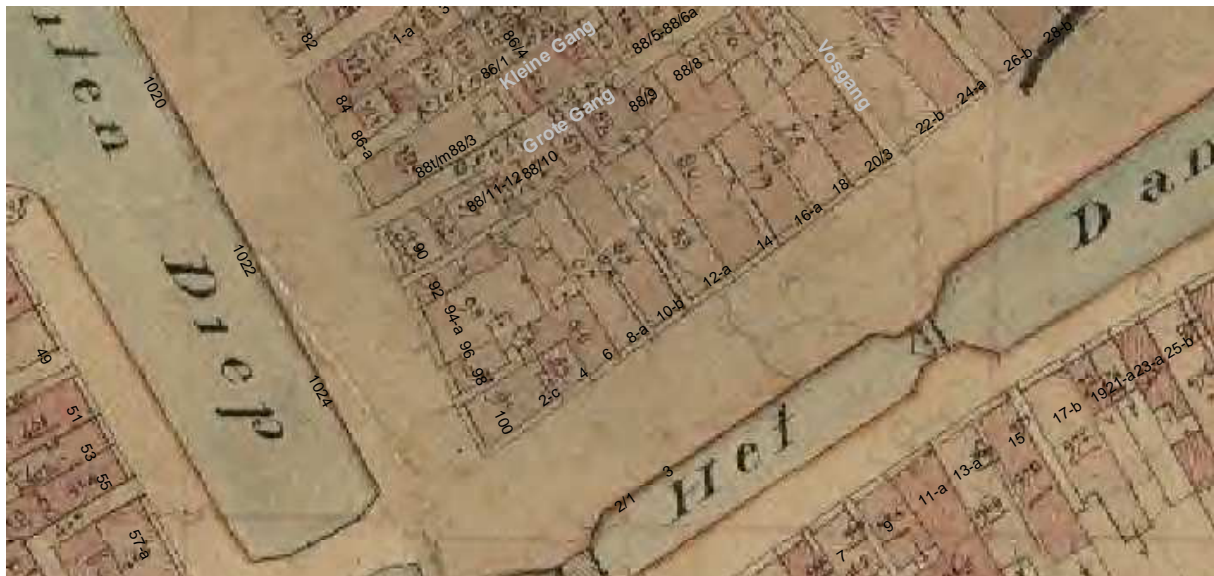
De kadastrale kaart van omstreeks 1830 met daarop aangegeven de moderne huisnummering.

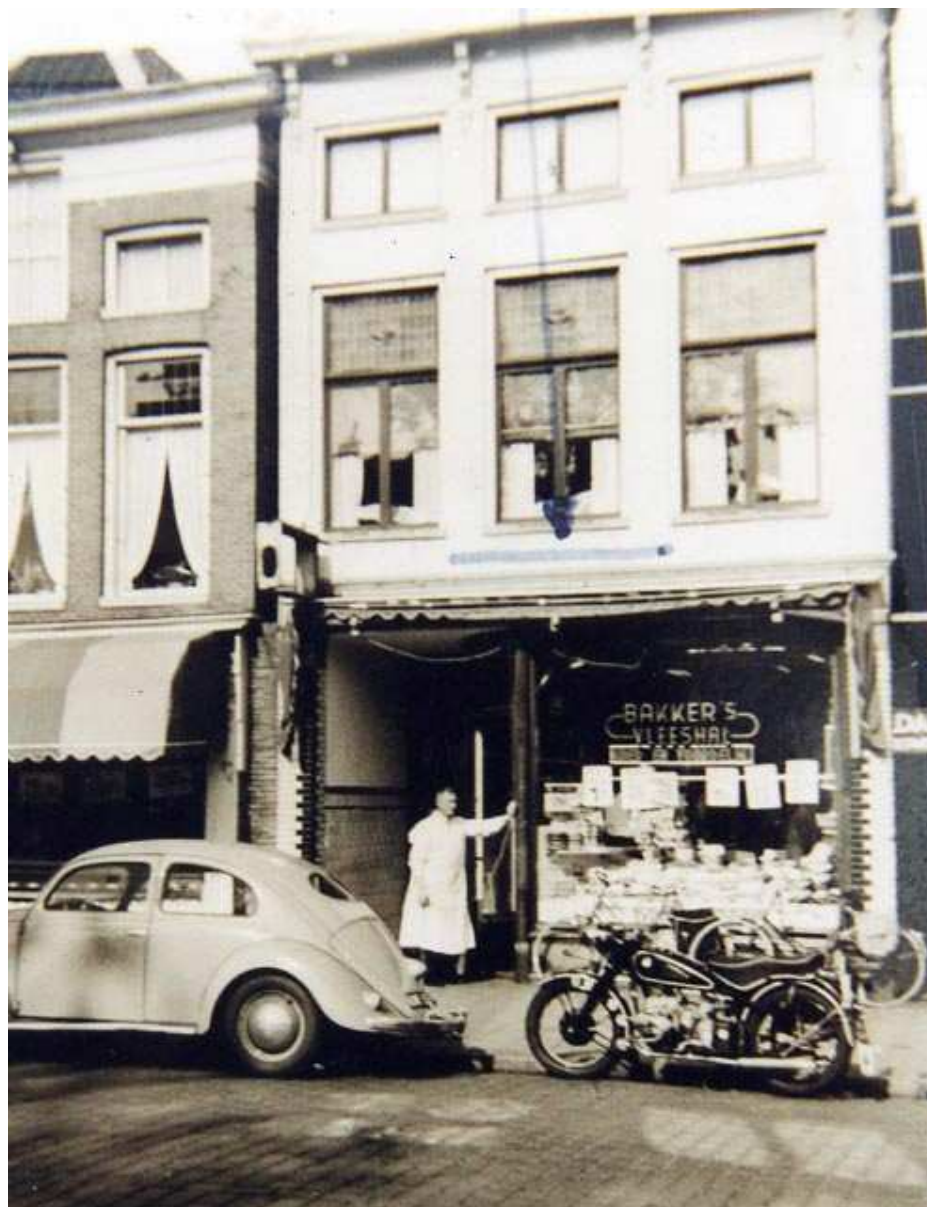
Damsterdiep 8 op een foto uit 1958.

In 1901 kreeg de voorgevel een winkelpui met een zelfstandige toegang voor de bovenwoning. Volgens de bouwaanvraag was het pand toen reeds in gebruik als slagerij, getuige het rookhok op de binnenplaats achter het huis. Op een foto uit 1958 valt deze pui nog te herkennen, een tamelijk sobere pui met een portiek aan de linkerkant. Dit portiek heeft een hoge tegellambrisering. De omlijsting van de pui bestond uit bakstenen pilasters (geglazuurde baksteen in twee kleuren?) en een houten kroonlijst. In 1977 is deze pui vervangen als onderdeel van de herbestemming van de slagerij tot een optiekwinkel. Recentelijk is de pui opnieuw aangepast. Het portiek is dichtgezet in het vlak van de gevel. In 2005 zijn eerste verdieping en zolder ingericht tot appartementen, waarbij slechts enkele elementen van de oude afwerking behouden zijn gebleven. De kapconstructie is geheel betimmerd.

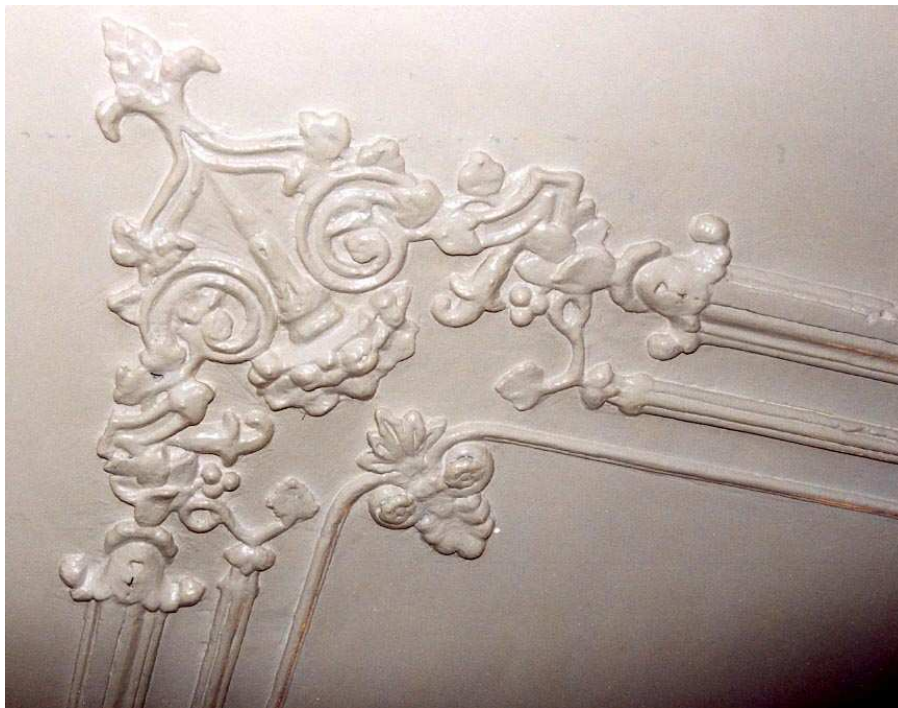
Een hoekornament van het stucplafond in de voorkamer op de verdieping.

De eerste verdieping is heringedeeld in 2005, waarbij alleen de (19de-eeuwse) voorkamer min of meer ongewijzigd is gehandhaafd. Van de interieur-afwerking in deze kamer zijn de schouw met zwartmarmeren schoorsteenmantel en gestucte kroonlijst en het stucplafond met plint- en perklijst, hoekornamenten en een rijk gedecoreerd middenornament behouden gebleven. Van de achterkamer is het samengestelde venster noemenswaard, waarvan het glas-in-lood in de bovenlichten is voorzien van sierlijke geometrische decoraties in geel en paars (circa 1920).
