BOUWHISTORISCHE VERKENNING

Adres: Donkersgang 5, Groningen
Status: BBP
Periode: 22 maart 2005
Onderzocht door: J.A. van der Hoeve, T. Tel en H. Wierts.
Auteur: J.A. van der Hoeve
Datum: 16 augustus 2005

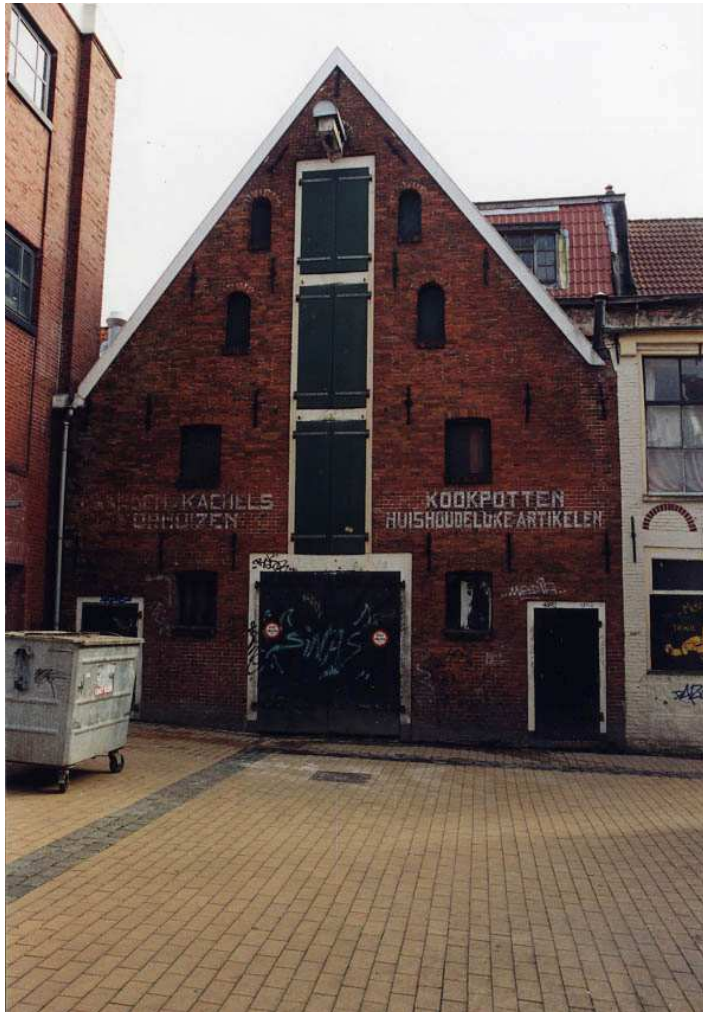
De voorgevel (noordgevel) is een tweelaags puntgevel, geheel uitgevoerd in schoon metselwerk van rode handvormbaksteen.² Er zijn verschillende soorten hoekverbanden herkenbaar, alle zonder klezortjes. Kenmerkend zijn de hoekverbanden met strekken, drieklezoren en koppen. Gedeelten van

het voegwerk aan zowel buiten- als binnenzijde zijn nog origineel, hetgeen onder meer herkenbaar is aan de dagstreep in de lintvoegen. Verder zijn ook alle deur- en vensteropeningen origineel. Op de begane grond bevindt zich een brede magazijndeur in het midden, voorzien van opgeklampte deuren (vernieuwd). Ter weerszijden hiervan zijn segmentboogvormige vensteropeningen geplaatst, beschermd door gekartelde diefijzers. In de hoeken van de begane grond zijn twee eenvoudige deurkozijnen zichtbaar, eveneens met opgeklampte deuren. Boven de magazijndeuren is een verticale reeks van drie hijsdeuren aanwezig, gevat in één doorgaand kozijn. Deze hijsdeuren geven toegang aan de eerste verdieping, zolder en vliering. Deze opgeklampte deuren zijn in de loop van de 20ste eeuw alle vernieuwd, vermoedelijk geheel conform oorspronkelijk model. In de geveltop is een hijsbalk te zien, beschermd door een (vernieuwd) kapje. Ter weerszijden van deze hijsdeuren zijn vensters geplaatst. Op het niveau van de eerste verdieping zijn dit segmentboogvormige vensters met gewapend glas (20ste eeuw), ter hoogte van de zolder en vliering rondboogvensters met uitneembare luiken. Op alle niveaus zijn ankers te zien, behorende bij de strijk balken op de begane grond en eerste verdieping, het strijkspant op de zolder, het voorste sporenpaar op de vliering en de nokbalk. De rand van de gevel is aangepast, waarbij (vermoedelijk na de sloop van een rollaag of rand van de gevel) een kantplank is aangebracht.

Ter hoogte van de borstwering van de eerste verdieping zijn resten herkenbaar van een brede geel geschilderde band voor reclame. Deze band is bijna geheel verweerd. Hieroverheen is een jongere reclameschildering te zien: HAARDEN-KACHELS/ FORNUIZEN (links)// KOOKPOTTEN/ HUISHOUDELIJKE ARTIKELEN (rechts).

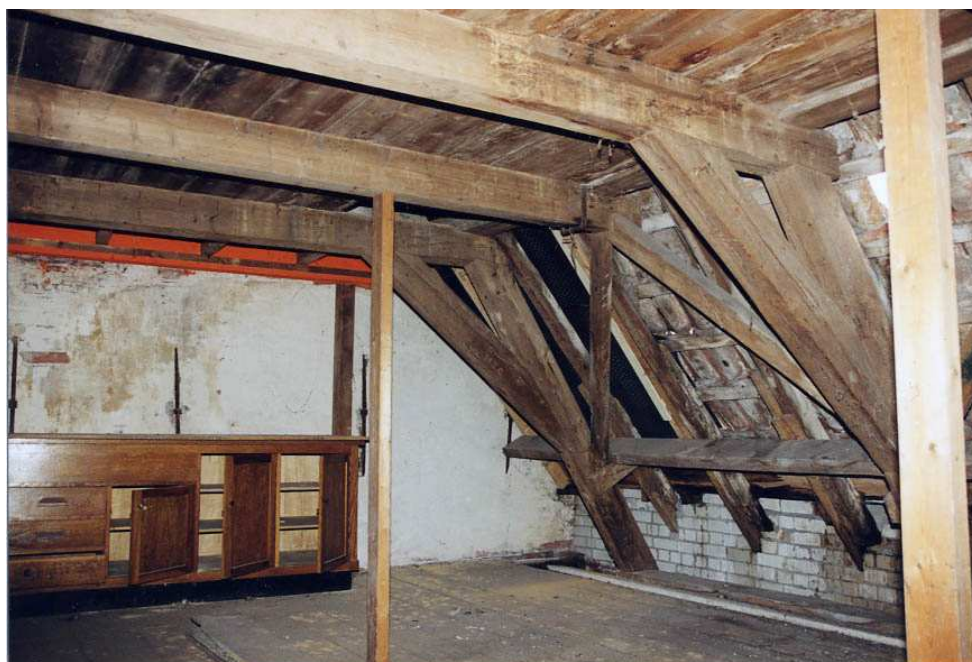
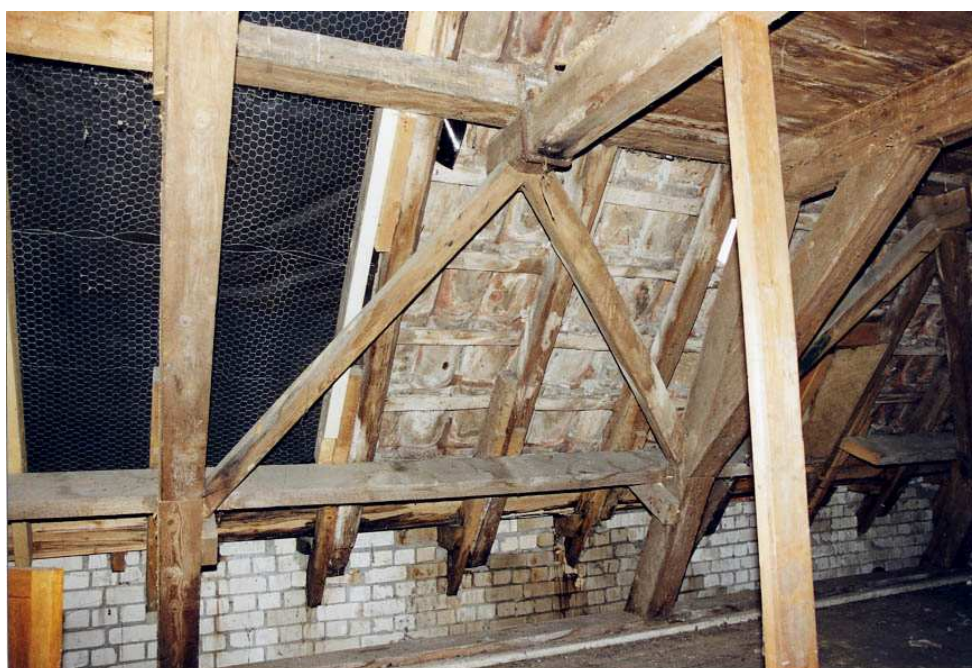
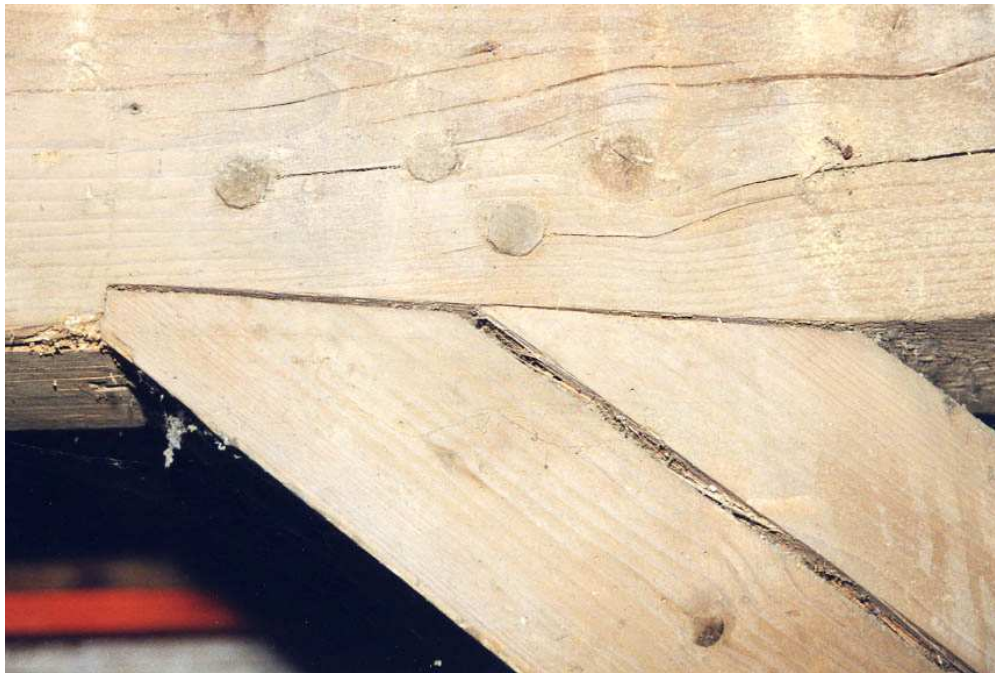
De begane grond is een ongedeelde opslagruimte, waarvan de zoldering bestaat uit een enkelvoudige balklaag van forse grenenhouten balken en vloerdelen. In verband met problemen bij de opleggingen van de balken (door inrotting), is de balklaag in de tweede helft van de 20ste eeuw voorzien van een viertal stalen onderslagbalken. Twee van de stalen balken zijn uitgevoerd als strijk balken langs de zijgevels, opgelegd in voor- en achtergevel en in het midden ondersteund door penanten. De andere twee balken zijn aan de achterzijde opgelegd op penanten tegen de achtergevel en aan de voorzijde op vrijstaande kolommen.

De eerste verdieping is eveneens een ongedeelde opslagruimte. De zoldering bestaat uit een enkelvoudige balklaag van forse grenen houten balken en vloerdelen. Ook hier zijn in de tweede helft van de 20ste eeuw vier stalen onderslagbalken ingebracht, volgens dezelfde opzet als op de begane grond. De wanden zijn deels uitgevoerd in schoon werk en deels voorzien van pleisterwerk (achterzijde). In de linker zijgevel is een drietal (dichtgemetselde) vensters te zien, waarvan de bovenzijde schuil gaat achter de later ingebrachte constructie. Opmerkelijk is de reeks luiken in de houten vloer (rechterzijde).

De kap is verdeeld in een zolder en vliering. De constructie bestaat uit een reeks sporenparen, die op zolderniveau worden ondersteund door een stelsel van vier schaargebinten met wurmten. Deze sporenparen bestaan uit gekantrechte sporen en rechthoekige, gezaagde hanenbalken. De sporenparen staan op de muurplaten van de beide zijgevels. De linker zijgevel heeft een borstwering, vernieuwd in kalkzandsteen. Op de hanenbalken liggen twee langskoppelbalken, die in de voorgevel zijn verankerd. Ook de nokbalk is verankerd in de voorgevel.

Elk van de gebinten is opgebouwd uit twee rechte spantbenen, een dekbalk en twee korbeels, alles uitgevoerd in naaldhout. Alle aansluitingen zijn uitgevoerd als pengatverbindingen met toognagels. De windschoren zijn gespijkerd. Als bijzonderheid kan nog worden genoemd dat deze windschoren niet aansluiten op de wurmten (vlieringen/ langskoppelbalken) maar op de hangbalken tussen de gebinten. Deze hangbalken zijn opgehangen aan de wurmten. Gezamenlijk met de dekbalken van de spanten, vormen deze hangbalken de dragers van de (oorspronkelijke) vlieringvloer. Het voorste gebint staat tegen de voorgevel. Tegen de achtergevel staat geen spant; daar is slechts sprake van een secundaire strijkbalk tegen de gevel. De vlieringvloer in dit laatste spantvak wordt gedragen door een reeks dwarsbalkjes (van tamelijk recente datum).

In het voorste deel van de kapconstructie is een zware hijsbalk ingewerkt, die rust op twee hanenbalken. Links naast deze hijsbalk (oostzijde) bevindt zich een open hijsrad van grenenhout, dat is opgelegd in twee stijlen. Deze stijlen zijn ingewerkt in de sporen. Hoewel enkele hanenbalken zijn onderbroken, behoren deze hijsvoorzieningen tot de oorspronkelijke opzet van de constructie. Voor het bedieningstouw zijn gaten in de vloer herkenbaar.
