# Bouwhistorisch onderzoek

## BOUWHISTORISCHE VERKENNING

Adres	: Engelberterweg 62
Status	: Gemeentelijk Monument (Voorbescherming sinds 13 sept 2006)
Periode	: 16 maart 2007
Onderzocht door	: Joris van Haften, Marcel Verkerk, Henk Wierts (archiefonderzoek)
Auteur	: Marcel Verkerk
Datum	: Groningen, juli 2007

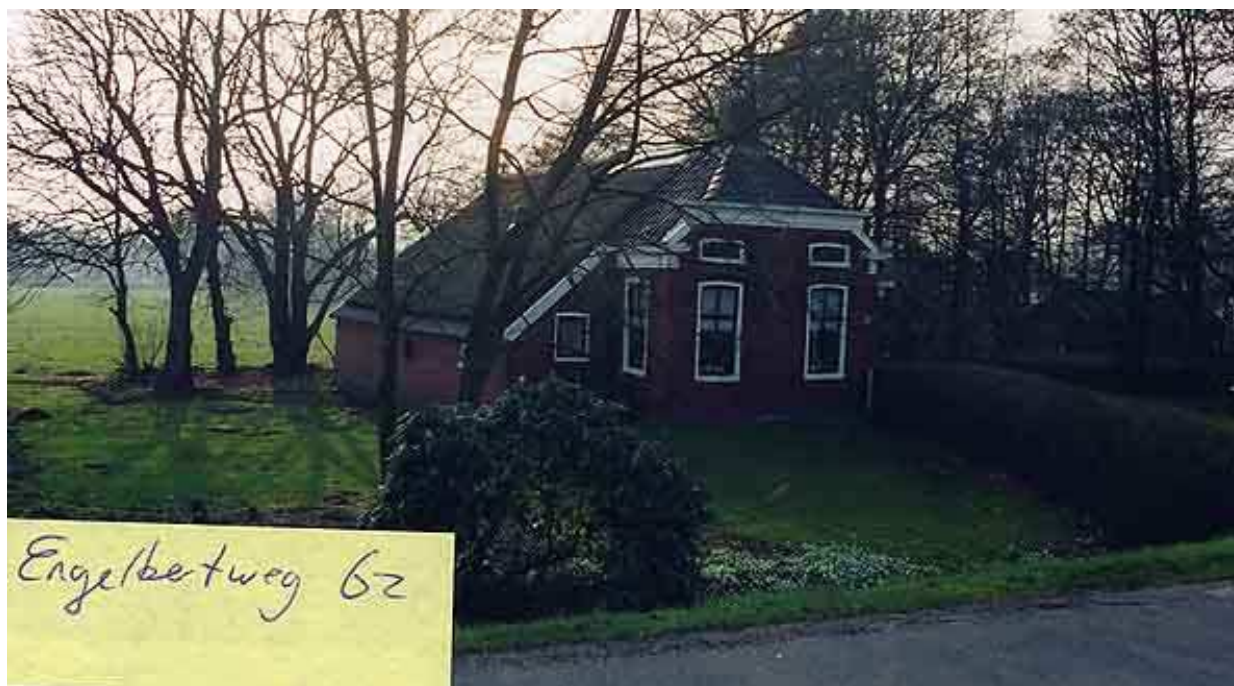
Afb. 1. Aanzicht Engelberterweg 62; foto: Imre van der Gaag, collectie dienst RO/EZ.

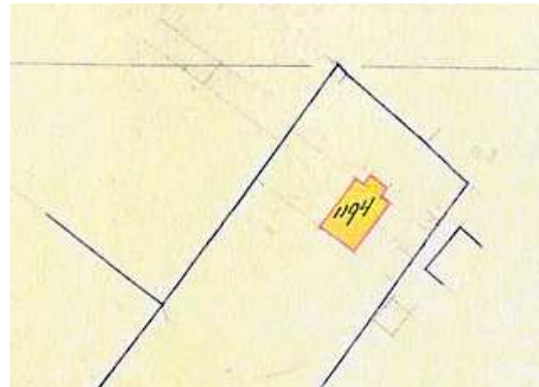
De boerderij Engelberterweg 62 is in één fase gebouwd kort voor of in 1887. Op de eerste kadastraal minuutplan van omstreeks 1830 is nog géén bebouwing aangegeven. Volgens hulpkaart 19 en bijbehorend veldwerk 8 gemeente Noorddijk sectie G, ‘opgemaakt en deugdelijk verklaard Groningen den augustus 1887’ staat op het veldwerk vermeld ‘Verkoop en stichting’. De naam van de eigenaar Scholtens is in potlood op het veldwerk aangegeven. De boerderij heeft dan al zijn huidige grondplan. De indeling van het woongedeelte bestaat vermoedelijk uit een kamer met bedsteewand met in de uitkubbing links en rechts een vertrek.

Afb. 4. Gegevens afkomstig van het kadaster. Hulpkaart 19, gemeente Noorddijk sectie G, opgemaakt en deugdelijk verklaard Augustus 1887.

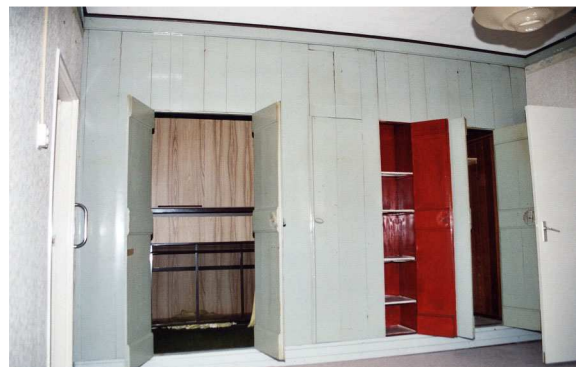
Het huidige woongedeelte bestaat uit twee delen, gescheiden door een tussenmuur die de oorspronkelijke scheiding vorm tussen woon- en bedrijfs gedeelte. Vóór de tussenmuur ligt een kamer met tegen de achterwand een originele bedsteewand. Onder de vensters is een eenvoudige doch fraaie betimmering aangebracht.

Afb. 4. Engelberterweg 62, bedsteewand in de kamer. Foto: Marcel Verkerk, dienst RO/EZ.

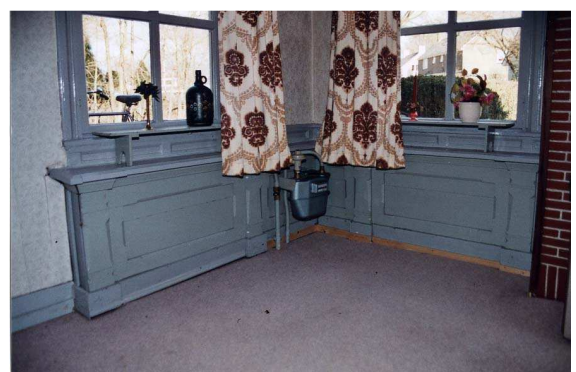
Afb. 4. Engelberterweg 62, betimmering onder de vensters. Foto: Marcel Verkerk, dienst RO/EZ.

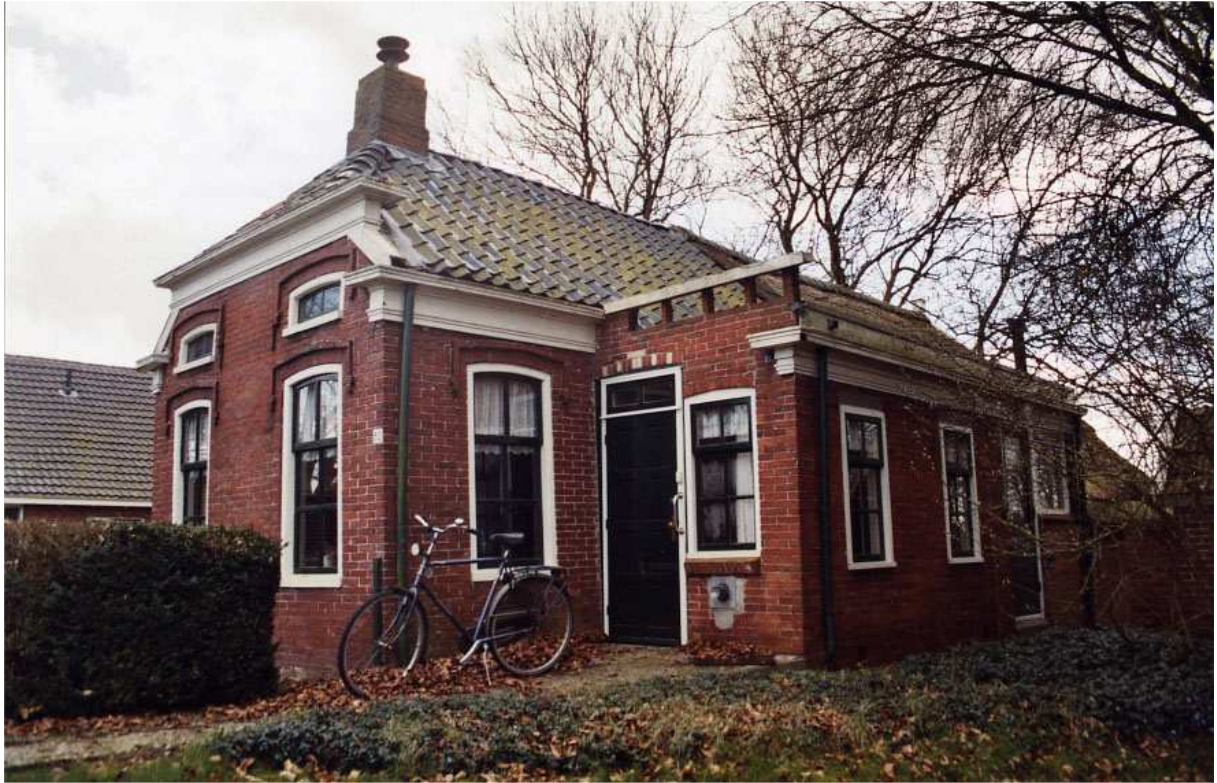
Afb. 6. Voor- en rechterzijgevel Engelberterweg 62; foto: Marcel Verkerk, dienst RO/EZ.

Het boerderijtje is opgetrokken in halfsteens verband in schoon metselwerk waaruit een aantal bouwfases zijn af te lezen.

Tot het oudste muurwerk behoort het metselwerk van de kamer en dat van de linker krimp. De kamer heeft vier vensters, twee in de voorgevel en in iedere zijgevel één. Alle vensters zijn zesruiters. Boven de vensters in de voorgevel liggen twee zaadvensters. Ondanks het sobere karakter van het boerderijtje is zorg besteed aan de vensters en de afwerking daarvan. Zo is de bovenkant van alle vensters getoogd en is daarboven een rollaag aangebracht met iets naar voren uitspringend metselwerk. De muren worden afgesloten door lijstgoten.

De uitbouw kent twee duidelijke bouwfases. Allereerst in de eerste helft van de 20<sup>ste</sup> eeuw een ophoging met een gemetselde balustrade met betonnen bovenkant als beëindiging. In de uitbouw wordt een entree geplaatst met daarnaast een venster.

In 1987 is het achterste deel gelijk getrokken met het voorste deel en zijn hier nieuwe vensters geplaatst. Ook wordt de entree voorzien van een nieuw kozijn en nieuwe deur.
