BOUWHISTORISCHE VERKENNING

Adres: Folkingestraat 19

Auteur: F. van der Waard

Datum: november 2004 Groningen, toevoeging afbeeldingen 21 februari 2008.

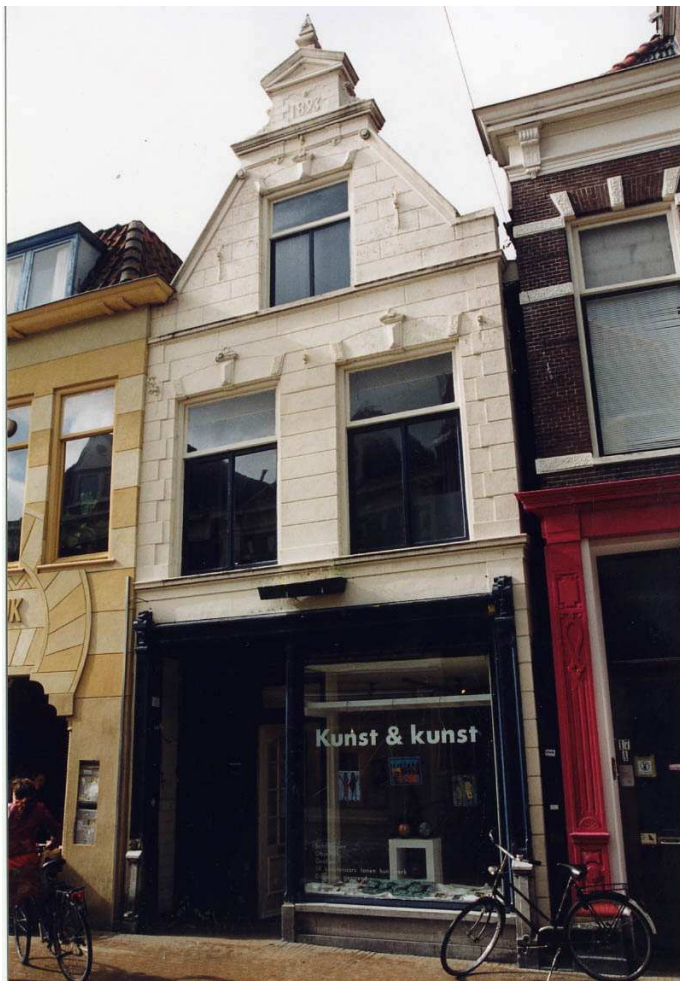
De voorgevel dateert volgens een jaartalsteen uit 1893 en is een gepleisterde topgevel van twee bouwlagen hoog en twee traveeën breed. Deze gevel heeft mogelijk een 17de-eeuwse kern omdat in het pleisterwerk muurankers zitten met een strikvormige versiering en liliëvormige beëindiging. Dit ankertype werd in de 17e eeuw veel toegepast.

Op de begane grond bevindt zich een winkelpui uit 1904 met links een breed portiek en rechts daarvan een etalage. In het portiek zitten twee deuren met onversierde bovenlichten met links een deur naar de bovenverdieping en rechts een deur naar de winkel.

De beide muurpenanten hebben een hardstenen sokkel met een versiering en daarboven een houten pilaster met een eigenaardige kapiteelversiering. Onder de etalage zit een lage hardstenen sokkel. De stijl tussen de etalage en het portiek is veelhoekig.

Boven de pui is de gevel van een blokpleister voorzien waarbij er ter hoogte van de vensterbanken van de verdieping en van de vensterbank van het zoldervenster waterlijsten zijn aangebracht. Op de hoeken is een imitatiehoekketting aangebracht die doorloopt tot de bovenste waterlijst.

De verdieping heeft twee T-stolpramen met kozijnen met duivejagerprofilering met imitatie glas-inlood in de bovenlichten geschilderd.

Boven de vensters zijn strekken in de pleister aangebracht. In de strekken zitten kunststenen aanzet- en sluitstenen. Op dit niveau zitten drie muurankers met krulvormige versiering.

In de top zit een zoldervenster met een T-vormig stolpraam en een zelfde soort strek in de pleister als boven de vensters van de verdieping. Aan weerszijden van dit venster bevinden zich weer ankers van een zelfde model als bij de verdieping. Bij deze bovenste ankers kunnen zelfs de pijlvormige boveneinden van de ankers nog gezien worden.

De top is als een soort tuitgevel uitgevoerd, waarbij op het brede bovenstuk een smallere middentrapp staat, bekroond door een klein driehoekig tympaan. Op deze middentrapp is het jaartal 1893 in de pleister aangebracht. Bovenop het tympaantje staat een obeliskje.

De voorgevel heeft hoge monumentwaarde omdat deze architectonisch belang heeft als topgevel uit 1893 met een winkelpui uit 1904. Bovendien heeft de gevel bouwhistorische waarde daar er een oudere mogelijk 17de-eeuwse kern in zit.

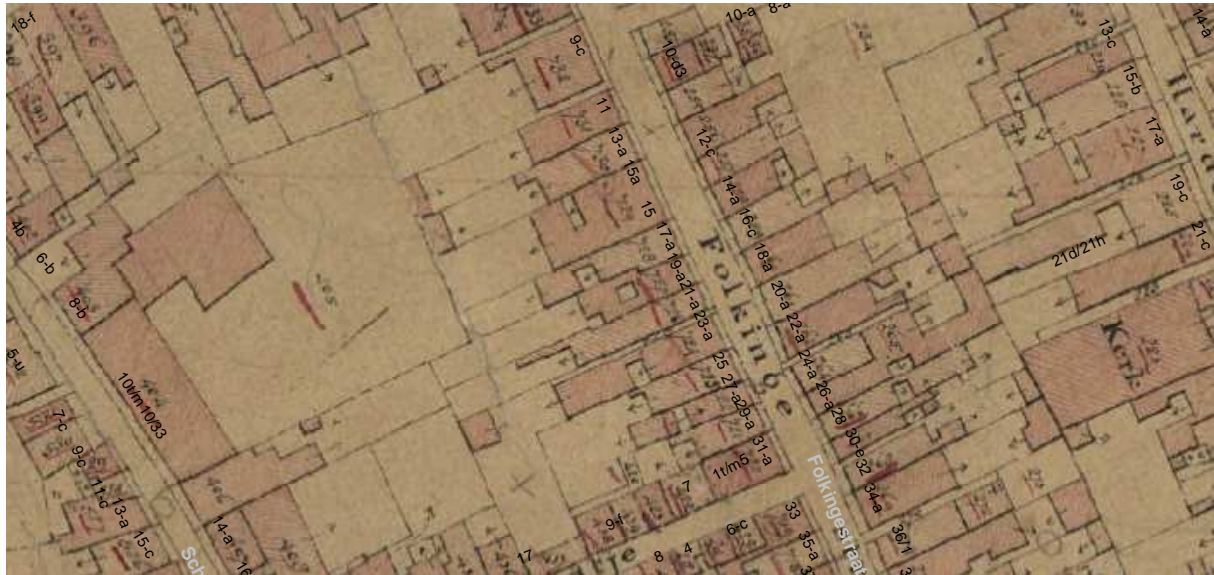
De kadastrakaart uit omstreeks 1830 met daarop aangegeven de moderne huisnummering.

Op het minuutplan van omstreeks 1830 is het huidige voorhuis aangegeven en een smaller kort achterhuis (ca. 6 x 4 m.) met daartussen een binnenplaats met rechts een smal tussenlid en links een overbouwde steeg. Het achterhuis was oorspronkelijk eenlaags en dateert mogelijk uit de late 17de of de 18de eeuw. Het minuutplan toont dat de gang naast het achterhuis toen ook al voor de helft overbouwd was.

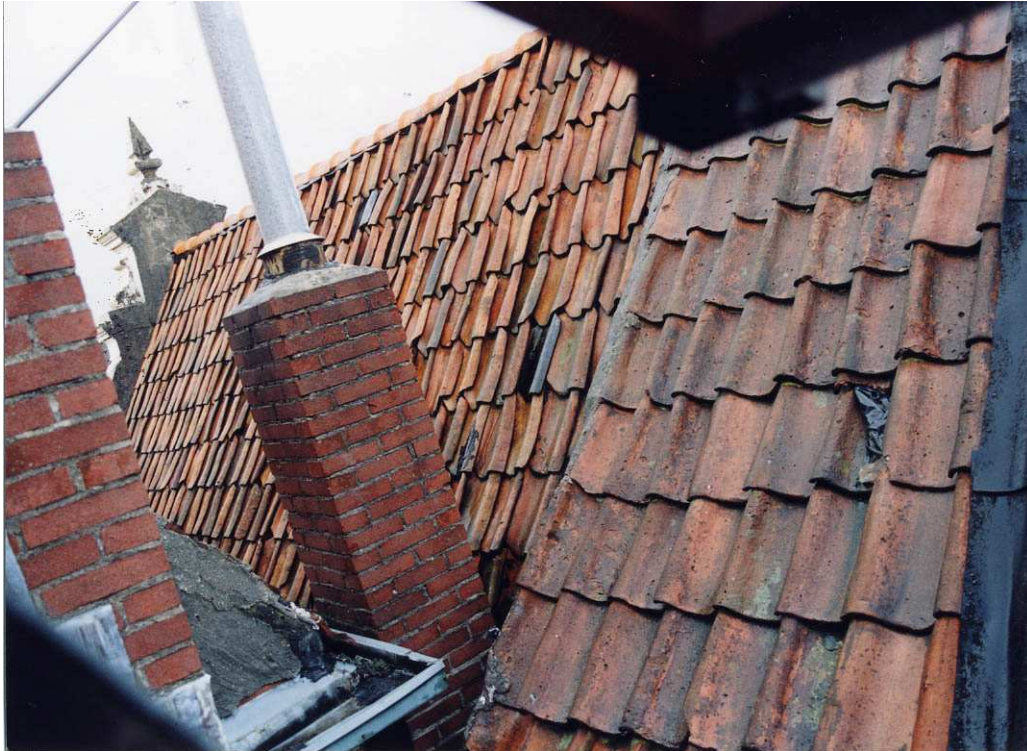
Op het voorste gedeelte van het noordelijk dakvlak liggen gewone oudhollandse pannen en op het achterste stukje dat een geringere dakhelling heeft liggen linksdekkende oudhollandse pannen.

Het noordelijke dakvlak van het voorhuis waarop zowel linksdekkende als rechtsdekkende oudhollandse dakpannen zijn gelegd.

De dakbedeking van het voorhuis met gewone oud Hollandse pannen en linksdekkende oud Hollandse pannen heeft bouwhistorische waarde.
