# Bouwhistorisch onderzoek

## BOUWHISTORISCHE VERKENNING

Adres	: Gedempte Zuiderdiep 2
Status	: Gemeentelijk monument
Periode	: mei 2004
Onderzocht door	: Imre van der Gaag; Marcel Verkerk
Auteur	: Marcel Verkerk
Datum	: Groningen, 04 juni 2004

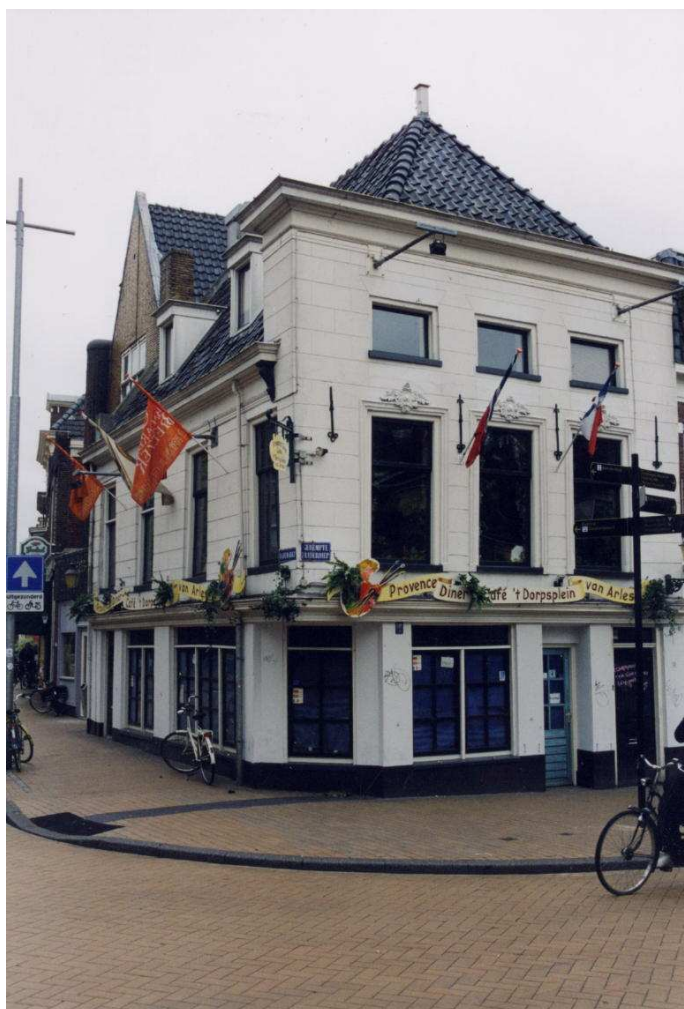
Afb. 1; voorgevel gezien vanaf het Gedempte Zuiderdiep, foto Imre van der Gaag.

De volledig gepleisterde voorgevel heeft op de begane grond en de verdiepingen verschillende venstertraveeën en wordt afgesloten met een kroonlijst. Een lijst scheidt de begane grond van de verdieping en een zwarte smetplint is aangebracht tot aan de onderdorpels van de vensters. De begane grond is vier vensters breed met rechts twee vensters met respectievelijk deuren die toegang geven tot de verdieping en het restaurant. Daarnaast twee moderne vensters waarbij de linker geplaatst is in de afgeschuinde hoek.

De eerste verdieping is drie venstertraveeën breed waarbij de, naar voren hellende, kozijnen voorzien zijn van moderne H-vensters en dubbel glas. De vensters hebben een geprofileerde gestucte architraaflijst waarbij aan de bovenkant een sierlijk ornament geplaatst is.

Op de gevelpenanten zijn vier handgesmede ankers zichtbaar die dateren uit de 17<sup>e</sup> eeuw met aan de onderkant drie, in een punt uitlopende, rondjes. De bovenkanten van de middelste ankers hebben de vorm van een pijl. Aangezien de ankers onder de bovendorpels van de vensters gesitueerd zijn kunnen we stellen dat we te maken hebben met functieloze ankers.

Recht boven de vensters van de verdieping zijn drie mezzanino vensters gesitueerd voorzien van dubbel glas.

In de pleisterlaag is een imitatie natuursteen blokpatroon aangebracht. Mogelijk is achter de pleisterlaag een oudere vensterindeling zichtbaar.

Het kozijnhout op de verdiepingen is allemaal voorzien van een kwartbol profiel en dateert uit de 19<sup>e</sup> eeuw.

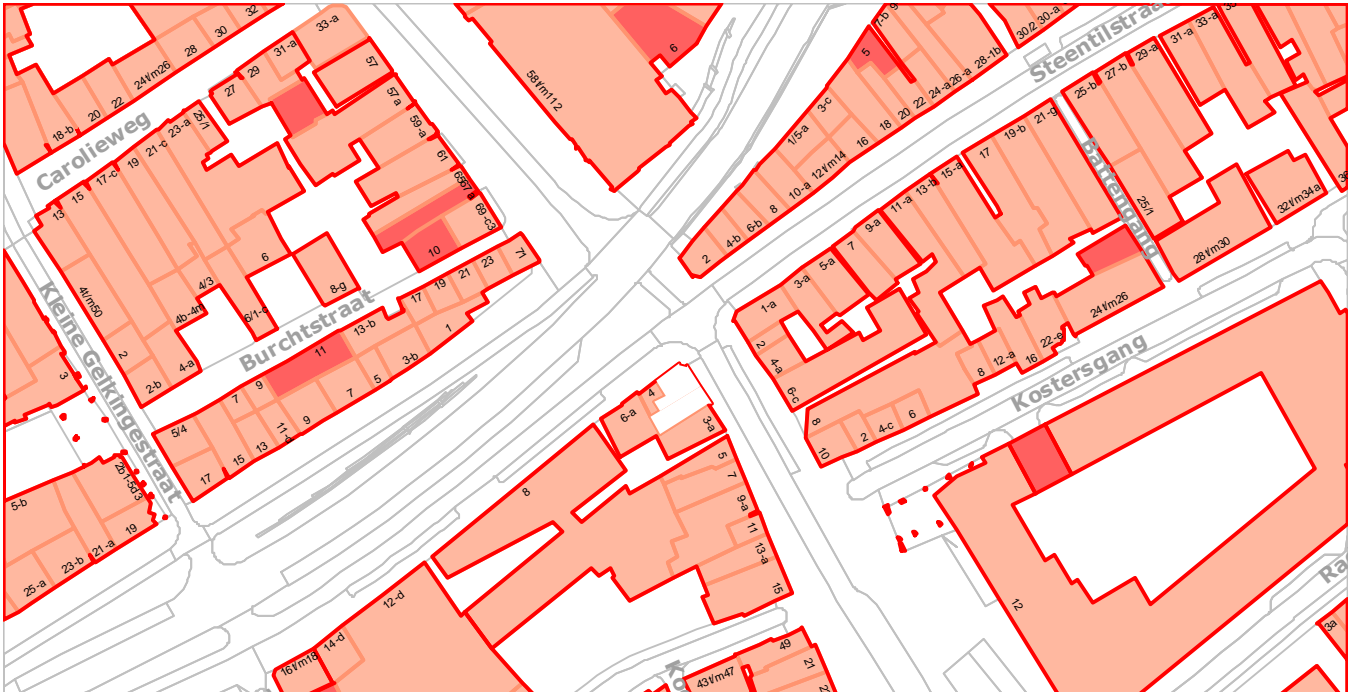
Afb. 2; Huidige situatie met in zwart aangegeven de panden Gedempte Zuiderdiep 2 en Rademarkt 1.

Het pand Gedempte Zuiderdiep 2 is gelegen op de hoek van het Gedempte Zuiderdiep met de Rademarkt en heeft een rechthoekig grondplan met een uitbouw naar rechts. De plattegrond van de begane grond is op de hoek van beide straten afgeschuind terwijl de bovenliggende verdieping een rechte hoek heeft.

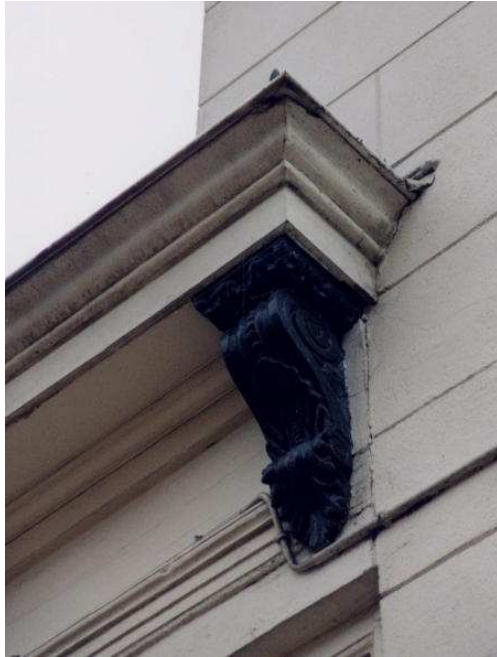
**Afb. 4; fraaie console onder de lijstgoot aan de gevel aan de Rademarkt. Onduidelijk is of de console gemaakt is van hout of van terra cotta, foto Imre van der Gaag.**

Ook deze, volledig bepleisterde, gevelwand heeft op de begane grond en de verdieping verschillende venstertraveeën en wordt afgesloten met een lijstgoot die rechts en links ondersteund wordt met een fraaie console. De begane grond en de verdieping zijn van elkaar gescheiden door een lijst en heeft op de begane grond een zwarte plint tot aan de onderkant van de vensters.

- De gevel aan de Rademarkt met eind 18<sup>e</sup> eeuwse of begin 19<sup>e</sup> eeuwse kozijnen op de verdieping en afgesloten met een gootlijst met links en rechts een fraaie console.
