BOUWHISTORISCHE VERKENNING

Adres: Gelkingestraat 41, Groningen
Status: BBP
Periode: 24 maart 2004
Onderzocht door: J.A. van der Hoeve, T. Tel en H. Wierts.
Auteur: J.A. van der Hoeve
Datum: 24 juli 2004, aanvulling: 27 november 2007

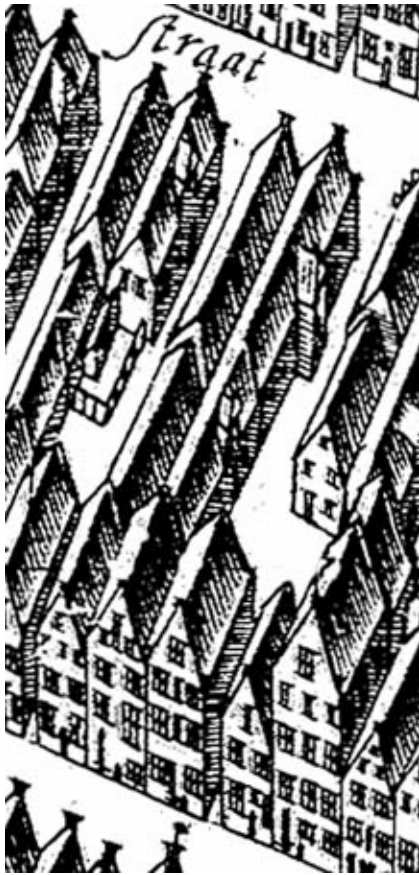
De kaart van Hauboys uit omstreeks 1643, het noorden is op deze kaart links. Boven is een stukje van de Gelkingestraat te zien en onder de gedeelte van de oostwand van de Herestraat. Daartussen is rechts het Munsterstraatje afgebeeld en in het midden de Sieboldsgang.

Al spoedig moet een uitbreiding hebben plaatsgevonden, waarbij achter het bovengenoemde voorhuis een vermoedelijk tweelaags gebouw tot stand kwam. Op de vogelvluchtplattegrond van Groningen door Haubois uit 1643 heeft het pand reeds zijn huidige vorm: een langgerekt, tweelaags pand met een kap. Het metselwerk van de begane grond van de noordgevel (tienlagenmaat: 80 cm) en de sierankers wijzen op een datering in de 17de eeuw. Overigens moet het metselwerk op de eerste verdieping zijn vernieuwd in de (late) 18de of 19de eeuw.

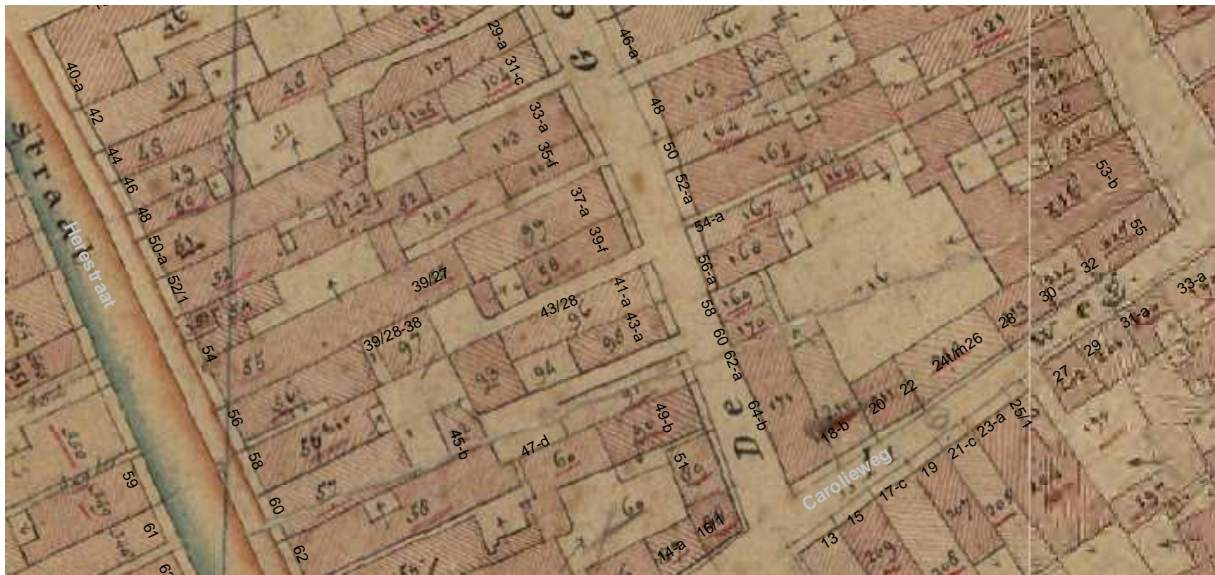
De kadasterkaart uit omstreeks 1830 met daarop aangegeven de moderne huisnummering.

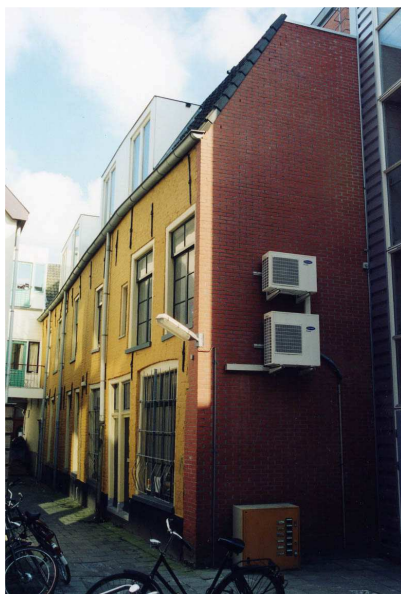
De noordelijke zijgevel gezien in de richting van de Gelkingestraat.

De noordelijke zijgevel is zichtbaar in de gang tussen de panden Gelkingestraat 39 en 41. Dit is een langgerekte, tweelaags gevel in schoon metselwerk, recent beschilderd in een okergele kleur. Met enige moeite zijn verschillen in het metselwerk te herkennen. Het voorste deel van de begane grond bestaat uit hergebruikte middeleeuwse baksteen (tienlagenmaat: 98 cm). De verdieping is uit beduidend jongere steen opgetrokken, wellicht uit de 16de of 17de eeuw daterend. Een duidelijke bouwnaad markeert de plaats van een voormalige achtergevel, behorend bij een huis van circa 6 x 10,5 meter. Het achterste deel van de begane grond van de noordgevel is eveneens opgetrokken uit hergebruikte middeleeuwse baksteen (tienlagenmaat: 98 cm), hetgeen mogelijk wijst op een vrijstaand achterhuis. Het middelste deel van de begane grond is opgetrokken uit baksteen met een tienlagenmaat van circa 80 cm (wellicht uit de eerste helft van de 17de eeuw?). Het metselwerk van de eerste verdieping van het middelste en achterste deel van de gevel stamt uit de 18de of 19de eeuw (tienlagenmaat: 64 cm). Dit moet tot stand zijn gekomen bij een vernieuwing of herstelling, want volgens de vogelvluchtplattegrond van Groningen door Haubois uit 1643 had ook dit deel van het huis op de begane grond van de noordgevel bevindt zich een diversiteit van deuren en vensters. Direct achter de overbouwde poort bevindt zich een (voormalige) entree tot de bovenwoning, bestaande uit een kozijn met bovenlicht (met ruitvormige invulling met ingezwenkte zijden) en een kussenpaneel-deur, alles uit de tweede helft van de 19de eeuw. Dan volgen vier vensters, alle voorzien van 19de-eeuwse achtritsschuiframes. De datering van het kozijn van het eerste van deze vier vensters is niet duidelijk. De kozijnen van de daarop volgende vensters stammen uit de 18de eeuw of vroege 19de eeuw, zoals opgemaakt kan worden uit de profilering. Onder deze vensters zijn kelderlichten te zien. Het brede venster met het negenruitsschuifraam heeft een 19de-eeuws karakter. Het dubbelkozijn voor twee deuren stamt deels uit de 19de eeuw (links) en deels uit de 20ste eeuw (rechts). Op de plattegrond van 1927 is ter plaatse van het rechter deel van het dubbelkozijn nog een toiletvenster zichtbaar. In het achterste deel van de begane grond bevindt zich een getralied venster uit de late 20ste eeuw, voorzien van een zestienruitsschuifraam.

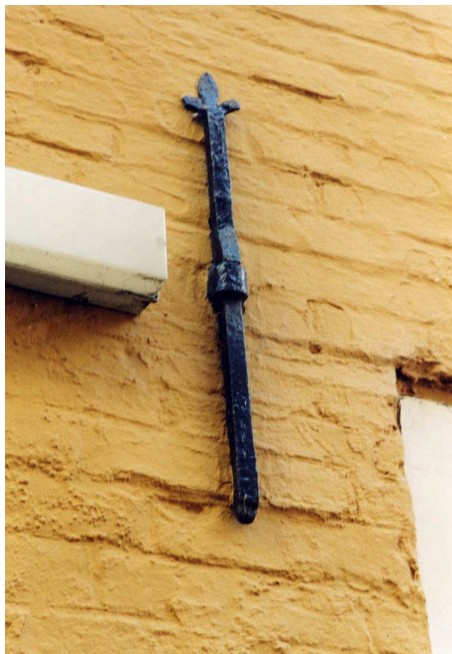
Een van de ankers in de noordgevel. Dit ankertype werd in de 17de eeuw veel toegepast.
