BOUWHISTORISCHE VERKENNING

Adres: Grote Kromme Elleboog 7, Groningen
Status: BBP
Periode: 11 oktober 2006
Onderzocht door: J.A. van der Hoeve, T. Tel en H. Wierts.
Auteur: J.A. van der Hoeve
Datum: 7 augustus 2007

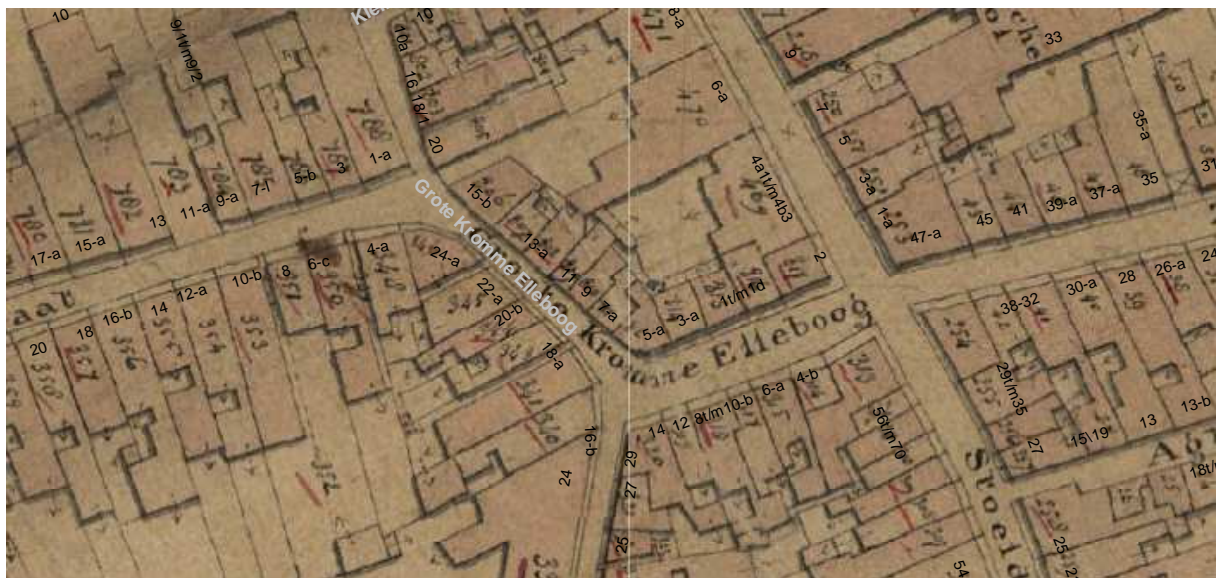
De kadastrale kaart uit omstreeks 1830 met daarop aangegeven de moderne huisnummering.
