BOUWHISTORISCHE VERKENNING

Adres: Grote Markt 45, Groningen
Status: BBP
Periode: 24 maart 2004
Onderzocht door: J.A. van der Hoeve, T. Tel en H. Wierts.
Auteur: J.A. van der Hoeve
Datum: 27 juli 2004, toevoeging afbeeldingen 20 april 2007

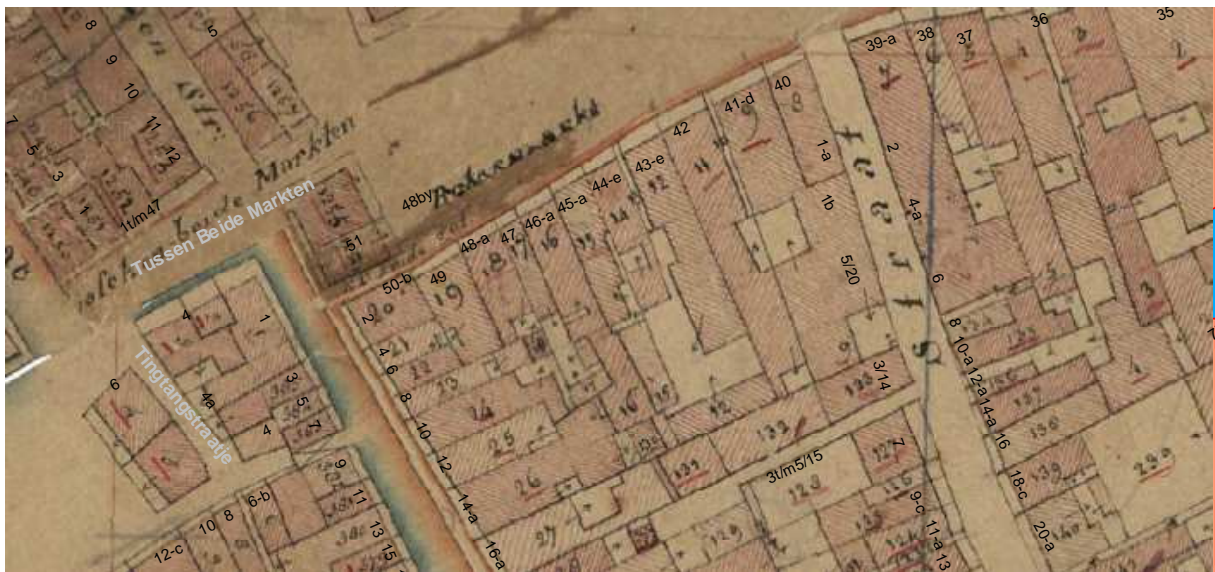
De kadastrale kaart uit omstreeks 1830 met daarop aangegeven de moderne huisnummering.

Het eerste achterhuis heeft positieve monumentwaarden, vanwege het (vermeende) historische casco op de begane grond en eerste verdieping. Het achterhuis is zeker ouder dan 1830, zo valt op te maken uit de kadastrale minuut. Hoge monumentwaarden heeft het restant van de steeg aan de linkerzijde. De indeling en interieur-afwerking hebben indifferente monumentwaarden, aangezien deze integraal uit de 20ste eeuw dateert en geen bijzonderheden bevat. Uitzondering zijn de deuren met asbestpanelen. Dit type deuren is tamelijk zeldzaam en heeft daarom positieve monumentwaarden.

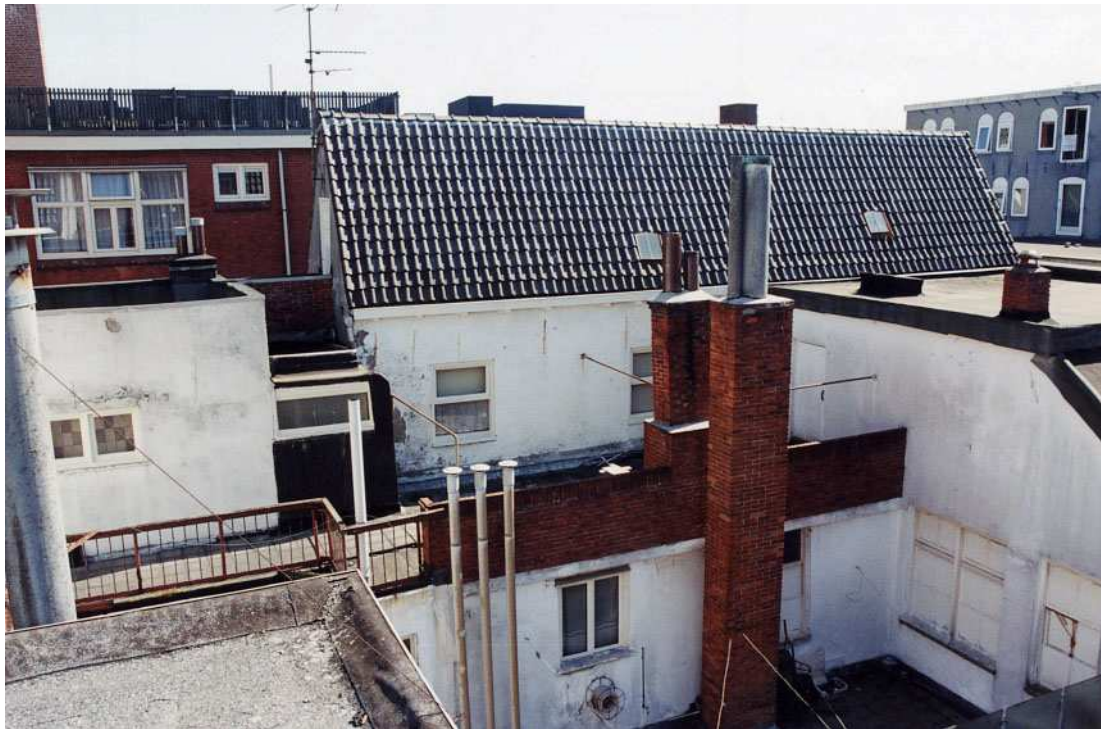
Links het eerste achterhuis en daarachter het tweede achterhuis met zadeldak.
