## BOUWHISTORISCHE VERKENNING

Adres: Haddingestraat 36, Groningen  
Status: BBP  
Periode: 21 oktober 2004  
Onderzocht door: J.A. van der Hoeve, T. Tel en H. Wierts.  
Auteur: J.A. van der Hoeve  
Datum: 20 november 2004, toevoeging afbeeldingen 20 april 2007

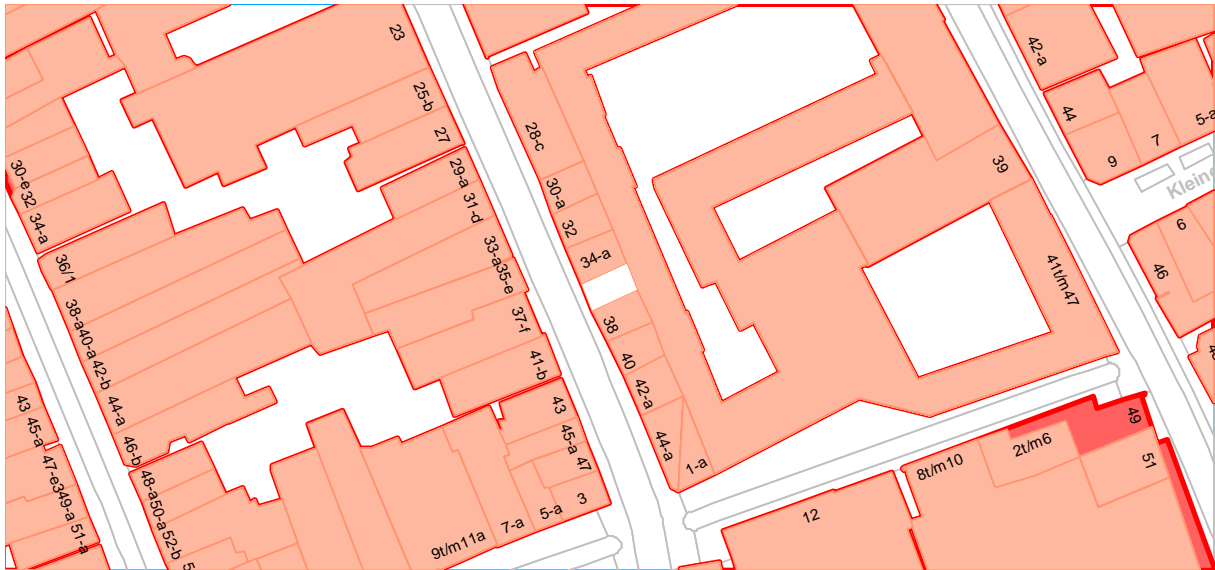
Haddingestraat 36 is een betrekkelijk klein woonhuis, bestaande uit één bouwlaag met een zadeldak (evenwijdig aan de straat). Achter het pand bevindt zich een kleine binnenplaats.

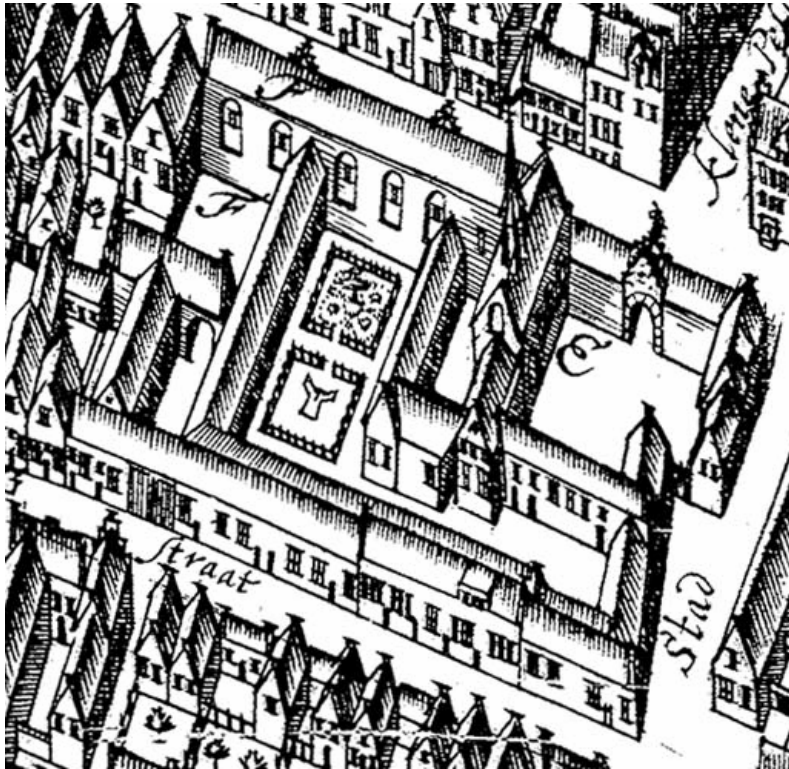
*Uitsnede uit de kaart van Haubois uit omstreeks 1643 met daarop aangegeven het Pelstergasthuis. De Haddingestraat is onder zichtbaar met ten oosten daarvan een lange rij eenlaagse huizen. Het noorden is op deze kaart links.*

In de 17de eeuw behoorden de huizen Haddingestraat 26-42 klaarblijkelijk niet meer tot het Pelstergasthuis. Op de vogelvluchtplattegrond van Haubois (1643) is namelijk zichtbaar dat er pal achter de rij huizen aan de Haddingestraat een tweede rij huizen staat, behorend bij het Pelstergasthuis. De oriëntatie van de eerstgenoemde rij huizen moet zijn gedraaid, waarbij de achtergevels aan de Haddingestraat zijn verbouwd tot voorgevels. Op de kaart van Haubois zijn aan de straatzijde deuren en vensters zichtbaar. Achter deze huizen was nog slechts een reeks smalle binnenplaatsjes over.

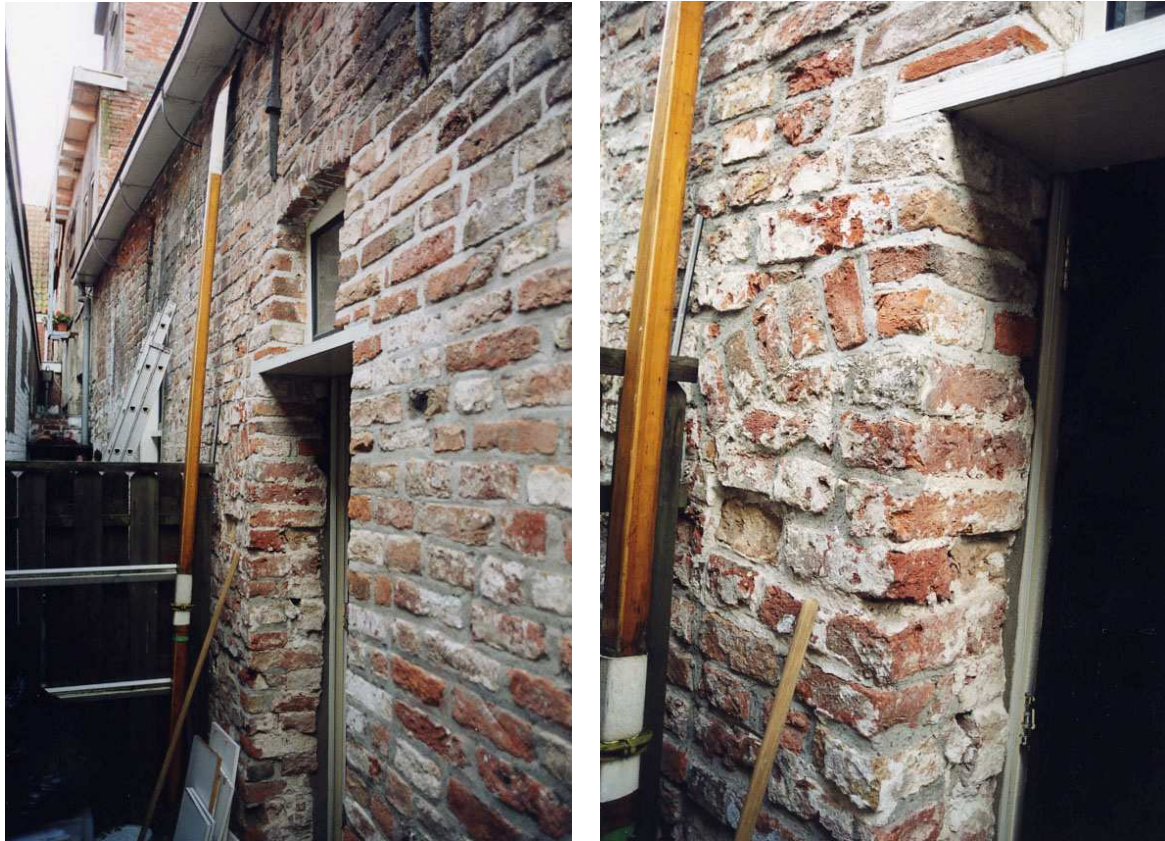
De achtergevel is een eenlaags langgevel, uitgevoerd in schoon metselwerk van baksteenmoppen met een gele, lichtrode en bleekrode kleur (baksteenformaat: 29-30½ x 13-14½ x 7-8 cm, tienlagenmaat:

90 cm). Het metselverband vertoont een afwisseling van lagen koppen en lagen strekken. Over de gehele gevel zijn sporen van kalkpleisterwerk zichtbaar. Vermoedelijk is deze afwerking pas bij de restauratie van 1985 verwijderd. Opvallend verder is de grote dikte van de muur, namelijk anderhalfsteens (circa 57 cm).

*De achtergevels van Haddingestraat 36 en naastgelegen panden (linker foto) en een bouwspoor van een ontlastingsboog van een vroegere deur.*

Deze gevel bezat oorspronkelijk een deur met een klein zelfstandig bovenlicht, beide voorzien van een segmentboogvormige ontlastingsboog. Waarschijnlijk bevond zich daarnaast een venster. Daarvan zijn echter geen sporen meer zichtbaar, mogelijk mede als gevolg van latere herstellingen. De huidige deur stamt uit de late 20ste eeuw (1985). Deze deur doorsnijdt het bouwspoor van de oude deur. Daarentegen is het bovenlicht in ere hersteld.

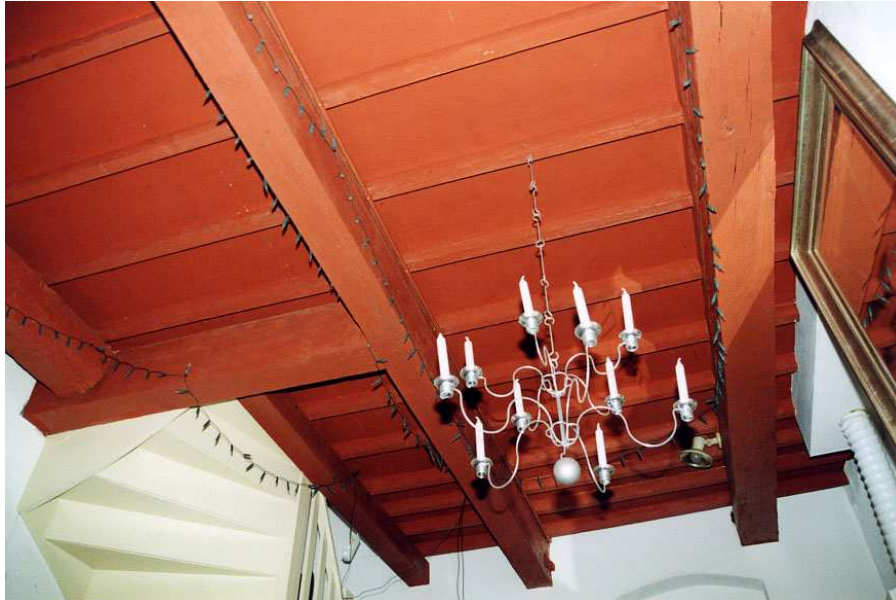
De begane grond is sinds de restauratie van 1985 een ongedeelde ruimte, slechts voorzien van een klein entreeportaalje. De zoldering bestaat uit een drietal eikenhouten balken, ribben (dwarsbalkjes) en vloerdelen. De buitenste balken liggen vrij van de kopgevels, zodat er geen aparte raveling noodzakelijk is voor het rookkanaal van de schouw tegen de rechter zijgevel. De middelste balk, de raveling voor de trap (links achter), alle ribben en de vloerdelen zijn vernieuwd. Vermoedelijk zijn de ribben een restant van de oorspronkelijke bakstenen vloer, zoals deze nog zichtbaar is in het pand Haddingestraat 38.

Foto boven: de balklaag boven de begane grond.  
Links een 15<sup>e</sup> eeuwse eikenhouten gebint.

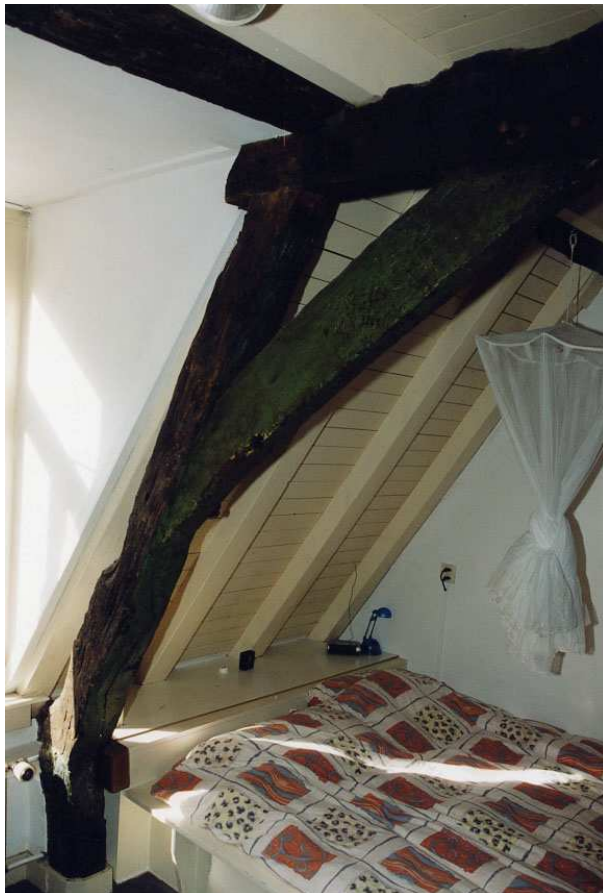
Op de zolder is het spant van de oorspronkelijke kapconstructie behouden gebleven, dat aan de voorzijde is genummerd met een VII. Dit spant kan worden omschreven als een schaargebint met sterk geknikte krommers, korbeels en gebogen windschoren. Ter plaatse van de verbindingen zijn kraslijnen herkenbaar. Haaks op spanten liggen de wurmten, de dragers voor de sporen. Enkele windschoren zijn verwijderd. Wel zijn op de wurmten de aansluitingen voor de verdwenen windschoren herkenbaar. Het wurmt aan de voorzijde heeft verder nog een gat voor een windschoor van spant VI, gesitueerd in het
