BOUWHISTORISCHE VERKENNING

Adres: Haddingestraat 38, Groningen
Status: BBP
Periode: 21 oktober 2004
Onderzocht door: J.A. van der Hoeve, T. Tel en H. Wierts.
Auteur: J.A. van der Hoeve
Datum: 20 november 2004, toevoeging afbeeldingen 20 april 2007

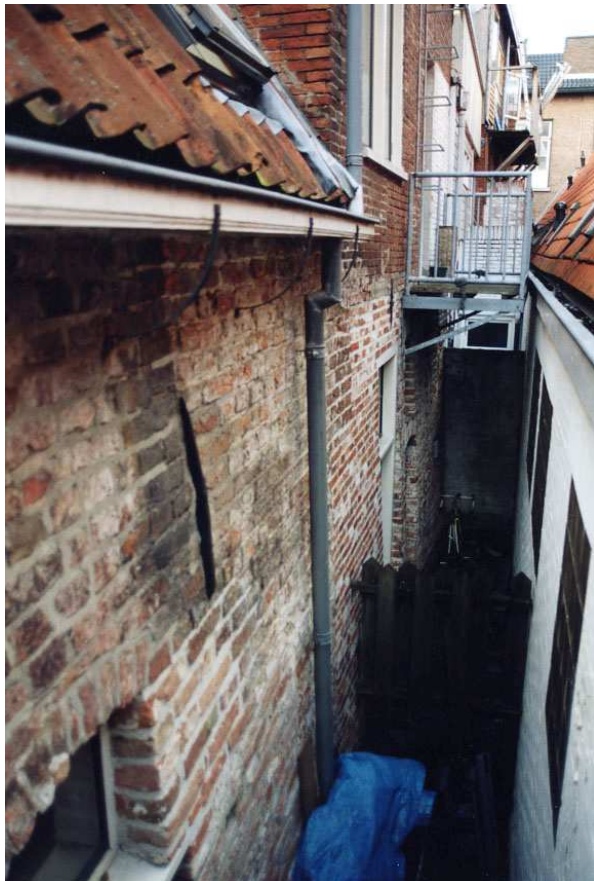
Links de achtergevel van Haddingestraat 38 en de naastgelegen panden. Op deze foto is ook de achtergevel van de de huisjes van het Pelstergasthuis zichtbaar. Op de rechter foto een venster met daarboven een ontlastingsboog van een veel ouder venster.

De achtergevel is een eenlaags langsgewel, uitgevoerd in schoon metselwerk van baksteenmoppen (tienlagenmaat: 91 cm). Het metselverband is tamelijk regelmatig, afgezien van de vele herstellingen. Op grond van het formaat wordt de baksteen gedateerd in de 15de eeuw. Over de gehele gevel zijn sporen van kalkpleisterwerk zichtbaar. Vermoedelijk is deze afwerking pas bij de restauratie van 1985 verwijderd. Opvallend verder is de grote dikte van de muur, vooral herkenbaar door de vensternis met dubbele segmentboog (zichtbaar aan de binnenzijde).

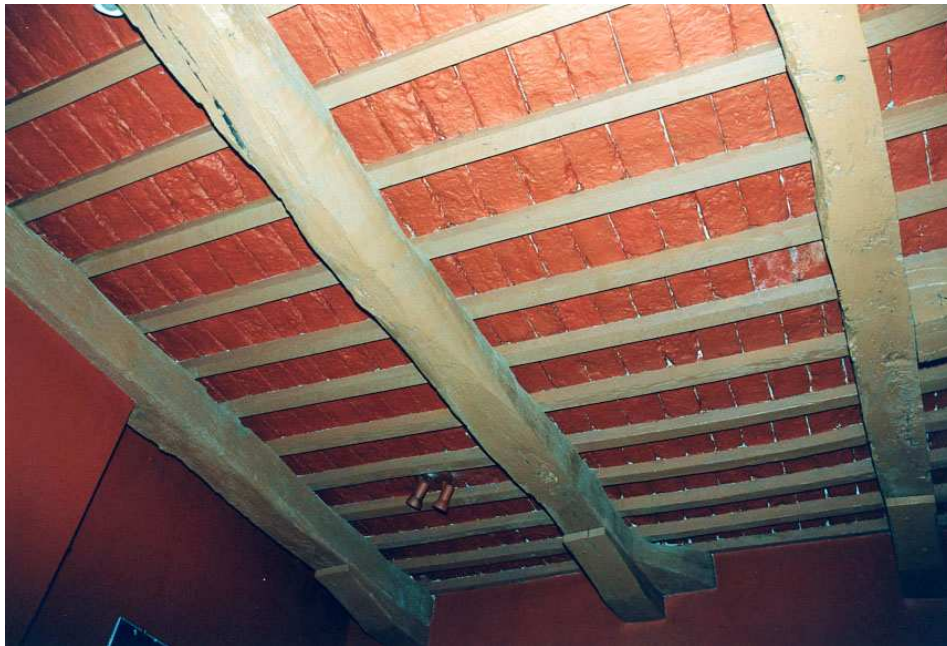
Foto boven: de balklaag boven de begane grond. Foto onder: een telmerk op een van de 15^e eeuwse eikenhouten sporen.

De begane grond is sinds de restauratie van 1985 een ongedeelde ruimte, slechts voorzien van een klein entreepoortje. De zoldering bestaat uit een viertal eikenhouten balken, ribben (dwarsbalkjes) en een vloer van baksteen. De buitenste balken liggen vrij van de kopgevels, zodat er geen aparte raveling noodzakelijk is voor het rookkanaal van de schouw tegen de linker zijgevel. Het merendeel van de balken en ribben is origineel. Alleen de (onderbroken of kreupele) balk aan de rechterzijde en de ravelingen ter plaatse van de trap zijn nieuw. Ook de sloffen zijn vernieuwd. Vermeldenswaard is nog het feit dat de tweede balk van links aan de achterzijde een vorkeind heeft.
