BOUWHISTORISCHE VERKENNING

Adres: Hardewikerstraat 37

Auteur: F. van der Waard

Datum: september 2005 Groningen

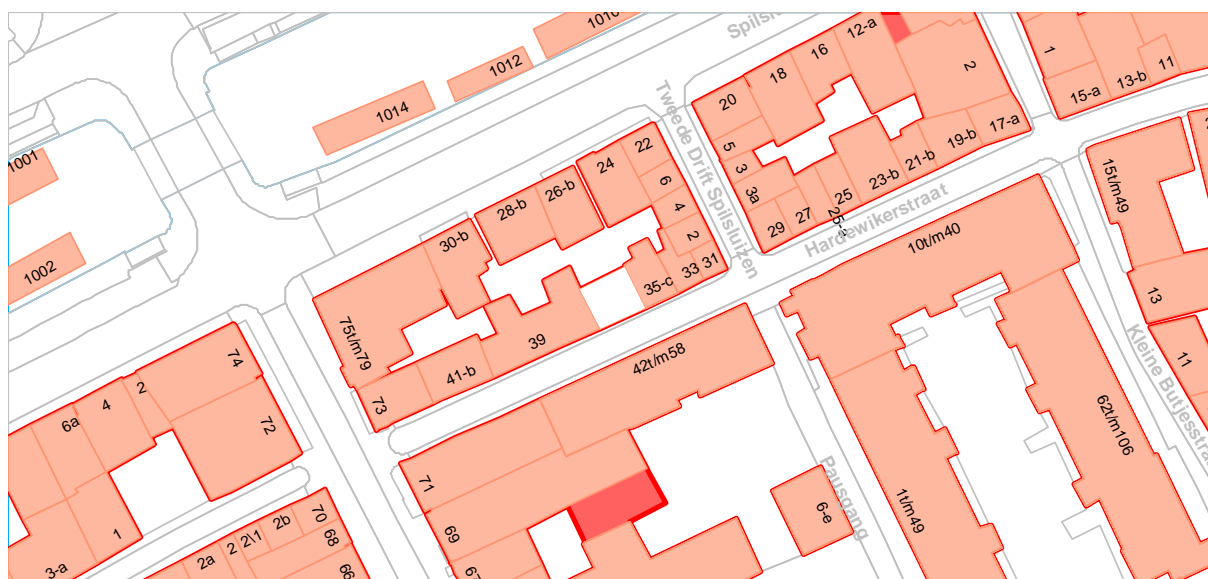
Het pand staat op een klein ondiep perceel aan de noordzijde van de Hardewikerstraat. De Hardewikerstraat liep achter de stadsmuur zodat het huis een relatie met de stadsmuur kan hebben gehad. Aan beide zijden bevinden zich mandelige muren. Het bestaat uit een eenlaags dwars huis (ca. 7,5 x 6 m) met een zadeldak dat het gehele perceel in beslag neemt.

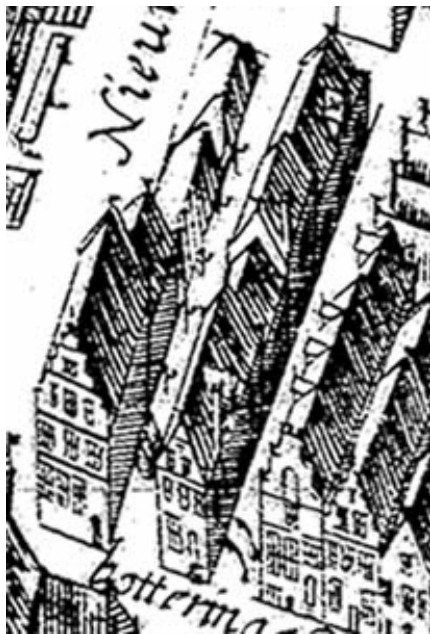
Het bouwblok Hardewikerstraat Oude Boteringstraat, Spilsluizen en de Tweede Drift. De Hardewikerstraat is rechts te zien met aan de linkerkant ondiepe huizen waarvan de daknok evenwijdig aan de straat ligt. Uitsnede uit de kaart van Haubois uit omstreeks 1643.

Op de kaart van Haubois van ca. 1643 is op de plaats van het huidige huis eenlaags dwarse bebouwing aangegeven. Het is denkbaar dat de kern van de huidige bouwsubstantie toen al aanwezig was. Het gebruik van kloostermoppen voor de achtergevel en de zijgevels past in dit beeld. Het gebruik van Hildesheimerpannen wijst op een mogelijke datering in de eerste helft van de 16de eeuw, ervan uit gaande dat deze pannen van oudsher bij het huis horen.

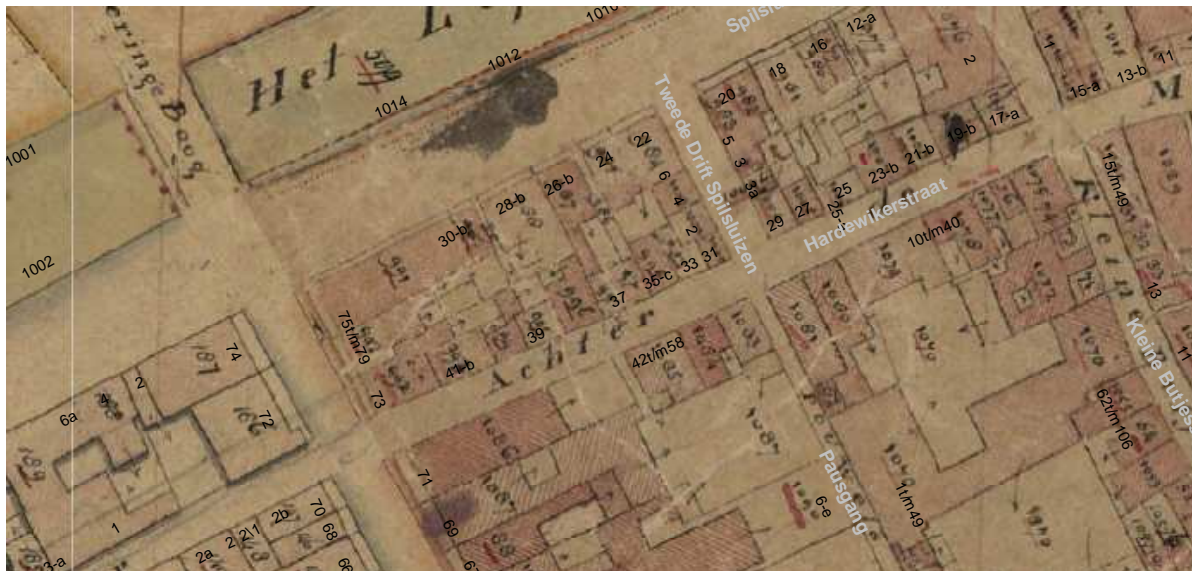
Het minuutplan van omstreeks 1830 met daarop aangeven de moderne huisnummering.

Op het minuutplan van omstreeks 1830 wordt het huidige perceel en de huidige omtrek van de bebouwing aangegeven. Het minuutplan geeft aan dat het pand toen in tweeën gesplitst was.

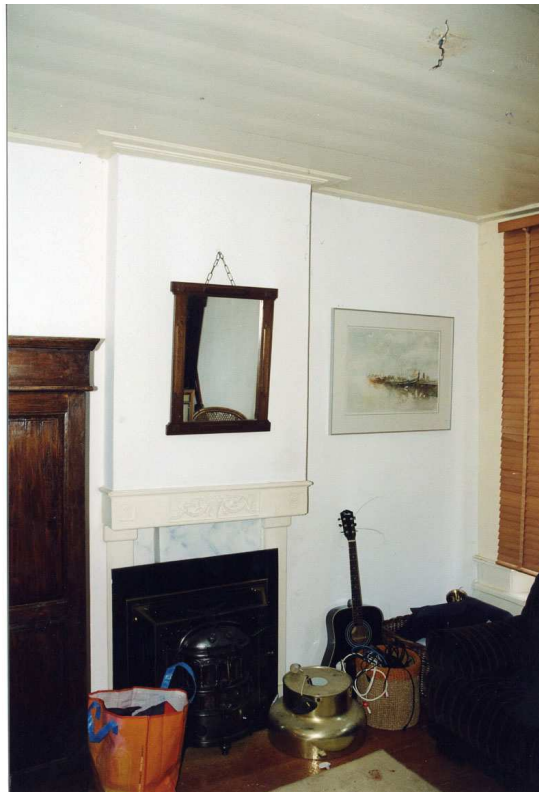
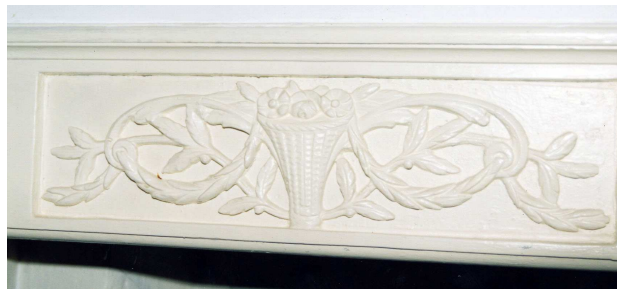
Een tweepaneelsdeur met geprofileerde omlijsting geeft toegang tot de rechterkamer. De kamer heeft tegen de rechtermuur een schouw met versierde schouwbank. De vensters hebben inzwenkende vensterbanken en een eenvoudige omtimmering. Het plafond bestaat uit houten delen. De vloer van deze kamer bestaat uit vrij oude ongelijke brede delen met geprofileerde lijsten rondom.

De rechter kamer met schouw en houten plafond.

In de vloer en het plafond tekent zich een verdwenen bedstedenwand af die vroeger achter in de kamer heeft gezeten. Daarachter is nog een strook waar de vloer en het plafond 20ste-eeuws is. Volgens een opmeting uit 1929 heeft zich achter de rechterzijkamer nog een keuken bevonden. De plaats daarvan komt min of meer overeen met de 20ste-eeuwse vloer. Brouwer heeft ter plekke van de voormalige keuken in de rechterzijmuur de sporen van een turfstorkoker en een keukenschouw gezien.

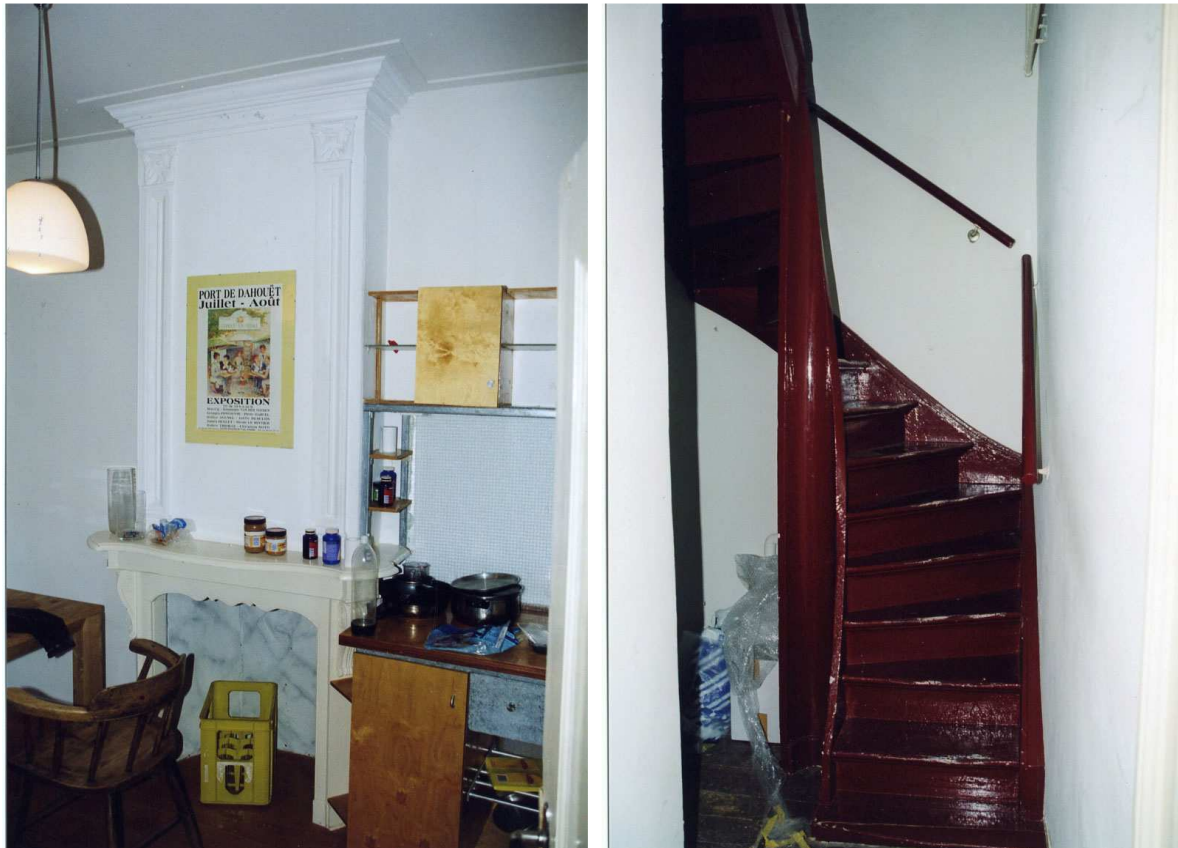
De linkerkamer (toegankelijk via een zelfde soort deur als de rechterkamer) heeft tegen de linkermuur een houten schouw met overhoekse consoles uit de tweede helft van de 19de eeuw. Daarboven zit een stucwerk boezem met pilasters die tijdens de restauratie 1992-1993 is gecompleteerd.

Deze kamer heeft een vlak stuc plafond. De kamer heeft inzwenkende vensterbanken met bijbehorende 19de-eeuwse omtimmering. De lambrisering en de consoles van de vensterbanken dateren uit de eerste helft van de 20ste eeuw.

Links de linker voorkamer en rechts de trap naar de zolderverdieping.

De trap naar de zolder is een 19de-eeuwse slingertrap. Deze heeft boven een gedraaide trappaal waaraan een traphekje vastzit. De trap heeft voor de restauratie van 1992 iets meer naar links gezeten en bevond zich toen in de linkerachterhoek van het huis. Brouwer vermoedt overigens dat de trap van elders afkomstig is.
