Bouwhistorisch onderzoek gemeente Groningen

BOUWHISTORISCHE VERKENNING

Adres	: Herestraat 9 en 11
Status	: BBP
Periode	: februari 2002
Onderzocht door	: Taco Tel en Henk Wierts
Auteur	: Taco Tel
Datum	: Groningen, 6 maart 2002

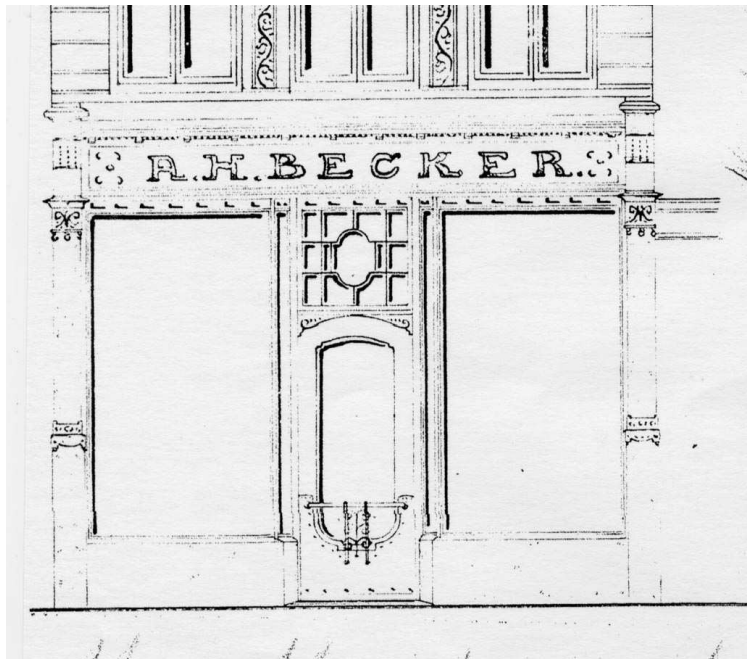
Herestraat 9 pui in de voorgevel ontworpen in 1914 door architect A. Th. van Elmpt.

Deze situatie komt overeen met de oudste bouwtekening uit 1914 die in het bouwdoosje te vinden is. Architect A. Th. van Elmpt was toen betrokken bij een verbouwing voor de winkel van W.R. Becker. De indeling onderging enkele wijzigingen en aan de Herestraat werd een nieuwe pui gerealiseerd. De eerste en tweede verdieping had een bestemming als woonhuis, daar veranderde bijna niets.

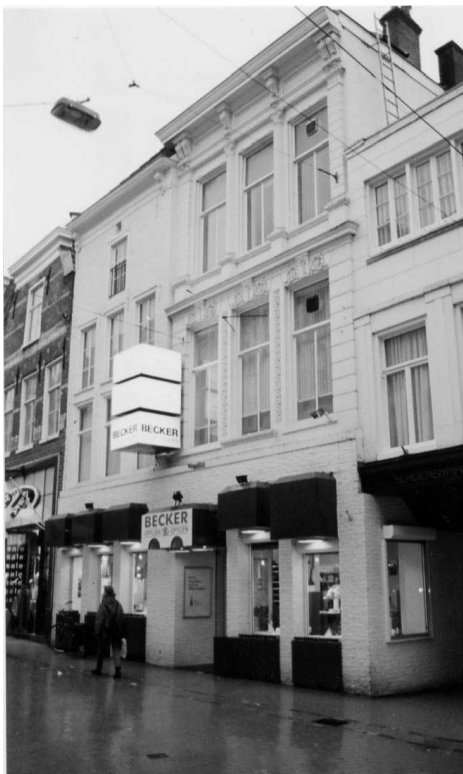
Voorgevels Herestraat 9 (rechts van de blokvormige neonreclame) en 11 met rechts het Koude Gat.

De drielaagse voorgevel is drie raamtraveeën breed en laat verschillende bouwfasen zien. Op de begane grond bevindt zich een winkelpui uit 1978, gelijkend aan die van nr. 9. De architectuur van de eerste verdieping wijkt af van de tweede verdieping. Wel zijn alle raamopeningen van T-vensters voorzien. Het bepleisterde muurwerk van de eerste verdieping stamt uit ca. 1860, van de tweede

verdieping uit ca. 1890. Opvallend is dat de verdiepingshoogte van de tweede verdieping iets hoger lijkt te zijn dan de eerste verdieping. De twee penanten tussen de ramen op de eerste verdieping zijn versierd met een meanderend motief, terwijl de buitenste penanten een blokimitatie bepleistering hebben. Boven de ramen zijn forse sluitstenen te zien met ter weerszijden daarvan versieringen in de vorm van krullen. Op de overgang van de eerste naar de tweede verdieping bevindt zich een cordonlijst waarop pilasters staan die een forse kroonlijst dragen. Hierbinnen bevinden zich de drie vensters van de tweede verdieping. De pilasters staan op postamenten. De buitenste twee pilasters zijn plat en van blokimitatie voorzien; de binnenste twee zijn half rond en gecanneleerd. Boven de pilasters is de kroonlijst voorzien van consoles, boven de buitenste pilasters zijn ze dubbel uitgevoerd. Tussen de consoles in het fries zijn rechthoekige vakken uitgespaard. De kroonlijst is links omgekornist terwijl de kroonlijst aan de rechterkant recht is afgesneden. Dit is opmerkelijk en geeft een onevenwichtig gevelbeeld. Op de geveltekening van architect A. Th. Van Elmpt uit 1914 is de kroonlijst hier wel omgekornist. Vermoedelijk heeft oorspronkelijk wel zo gezeten maar is dit op enig moment verwijderd, wellicht omdat het houtwerk was verrot.

De vierlaagse voorgevel uit de achttiende of het begin van de negentiende eeuw is drie raamtraveeën breed met op de begane grond een winkelpui uit 1978. Daarboven is het muurwerk wit geschilderd. Op de eerste en tweede verdieping bevinden zich telkens drie vensters. Op de derde verdieping heeft alleen de middelste travee een venster, het muurwerk ter weerszijden is blind. Boven dit venster bevindt zich een vierkant gat waarin vroeger vermoedelijk een hijsbalk heeft gezeten. De borstweringen tussen de vensters zijn bijzonder laag. In de kozijnen op de eerste verdieping bevonden zich H-vensters, op de tweede en derde verdieping zijn dit zesruits draairamen. De gevel heeft aan de bovenkant een kroonlijst die links en rechts wordt ondersteund met een console.

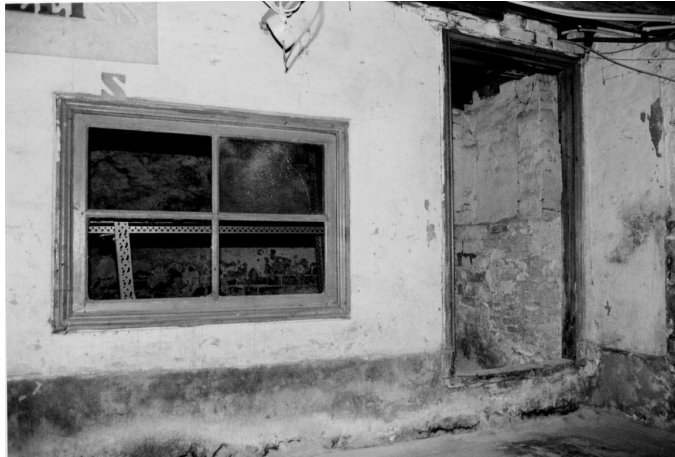
Herestraat 11, kelder met de dwars geplaatste scheidingswand tussen het voorste en het achterste gedeelte van de kelder.

De kelder onder Herestraat 11 is verdeeld in twee ruimtes door middel van een dwars geplaatste muur halverwege die vermoedelijk in de negentiende eeuw is aangebracht. In deze muur zit rechts de deuropening en in het midden een liggend rechthoekig raam met vier roeden. Geheel links tegen de linker kelder muur bevindt zich een later aangebrachte opening in de scheidingsmuur.

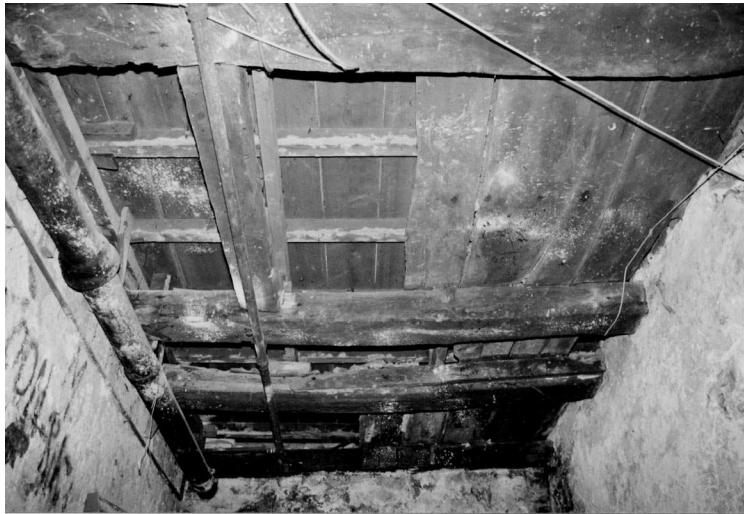
Overzicht van het linker deel van de eikenhouten balklaag met vloerdelen. Links voor is een raveling te zien met daarboven de moderne vloer die over de oude vloer is aangebracht.

De eikenhouten balklaag van de begane grondvloer van het pand aan het Koude Gat stamt uit de middeleeuwen en bestaat uit een zware onderslagbalk met daarin gepend lichtere dwarsbalken waar overheen brede eiken vloerdelen liggen. Vermoedelijk zijn de ingepende dwarsbalken met een toognagel van boven af vastgezet aan de onderslagbalk. De onderslagbalk wordt ondersteund door een later gemetselde muur, achteraan ontbreekt de onderslagbalk en zijn de dwarsbalken direct in de muur opgelegd. Waarschijnlijk liep de onderslag oorspronkelijk wel door tot de achtergevel en werd vermoedelijk in het midden ondersteund door een standvink in plaats van de huidige muur. Bouwsporen die deze veronderstelling bewijzen zijn evenwel nog niet gevonden. De vloerdelen hebben een verbinding door middel van een halfhoutse overlap. De vloerdelen zijn bijzonder breed, tot maximaal 56 cm. De onderkant van de balken en vloerdelen is met dodekop rood ingesmeerd. Op de brede vloerdelen zijn nog restanten van een plavuizenvloer aanwezig. Hier overheen is een modernere houten vloer gelegd. Rechts achter ontbreekt een deel van de oude vloer, hier is de balklaag 20^{ste} eeuws. In dit moderne gedeelte bevindt zich ook de trap naar boven.

Gezien het uitzonderlijk grote cultuurhistorische belang van de kelder in het pand aan het Koude Gat heeft behoud hiervan de allerhoogste prioriteit. Nader onderzoek naar de ouderdom van deze constructie door middel van dendrochronologisch onderzoek is aan te bevelen.

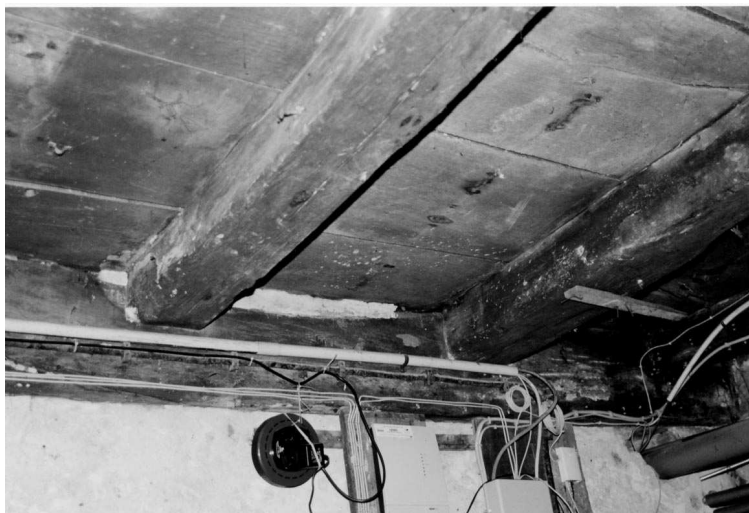
De eikenhouten onderslagbalk met ingepende dwarsbalken waar overheen de originele vloerdelen liggen.
