BOUWHISTORISCHE VERKENNING

Adres: Herestraat 17, Groningen
Status: BBP
Periode: maart 2004/ 15 september 2004
Onderzocht door: I. van der Gaag, J.A. van der Hoeve en T. Tel
Auteur: J.A. van der Hoeve
Datum: 13 juni/ 20 november 2004

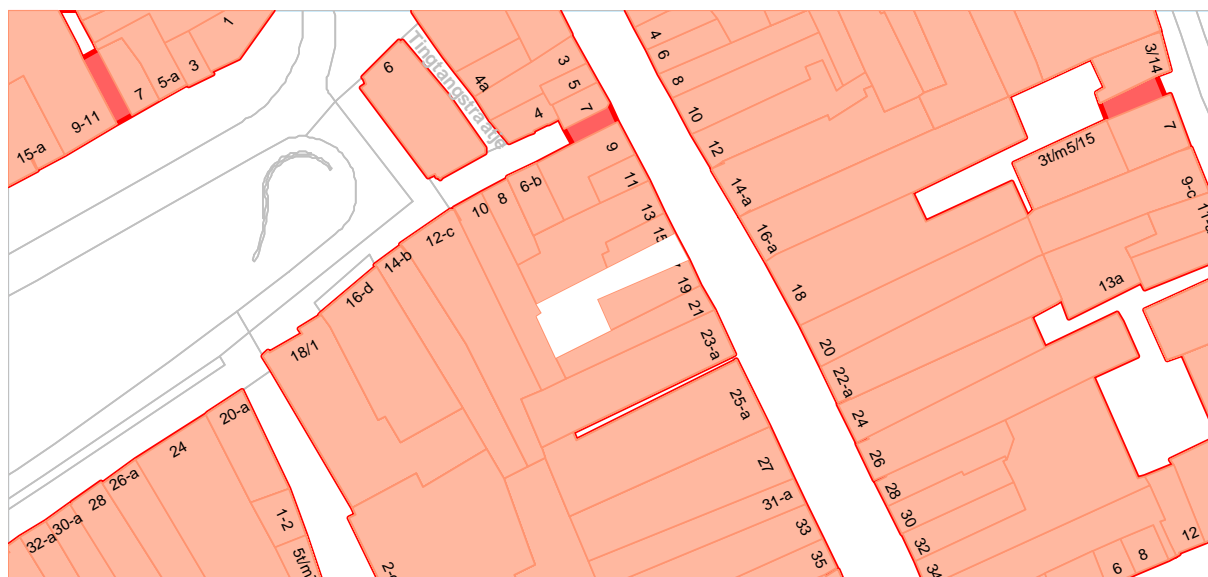
Het pand Herestraat 17 bestaat uit een smal voorhuis en een enigszins verschoven achterhuis. Het smalle, gedeeltelijk onderkelderde voorhuis bestaat uit drie bouwlagen met een mansardeschilddak. Het voorste deel van dit dak heeft een opbouw in de vorm van een afgeknot tentdak. Aan de linkerzijde of zuidzijde bevindt zich een ozendrup.

Het achterhuis staat schuin achter het voorhuis. Dit is een rechthoekig gebouw van twee bouwlagen met een plat dak. De ontsluiting bestaat uit een gang aan de achterzijde, die via een bajonet aansluit op een gang tussen de panden Vismarkt 6 en 8 (Koude Gat).

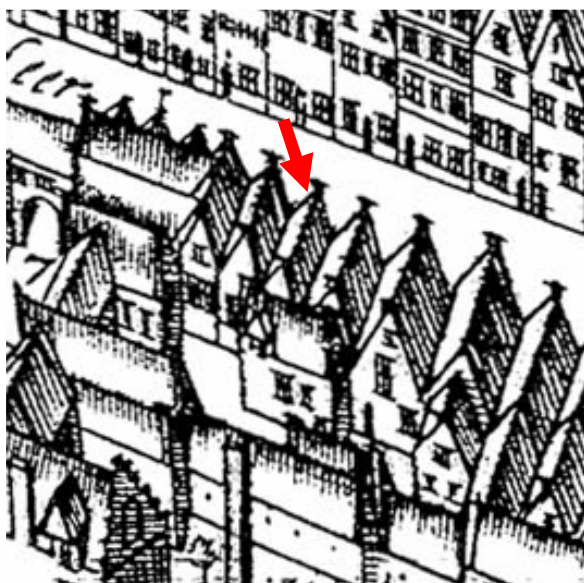
De kaart van Haubois uit omstreeks 1643.

In de rechter zijgevel bevindt zich een opmerkelijke sprong, die zou kunnen wijzen op een totstandkoming in twee bouwfases of achterwaartse uitbreiding van het huis. Op de vogelvluchtplattegrond van Groningen door Haubois (1643) valt op deze plek namelijk een tweelaags diephuis met een zadeldak te herkennen. Achter dit huis en het ter linkerzijde gelegen huis Herestraat 19 staat een dwarsgericht achterhuis (met de kap evenwijdig aan de straat). Op de kadastrale minuut van circa 1830 staat op deze plaats een iets groter gebouw getekend, waarvan het eigendom is verdeeld over de panden Herestraat 13 en 17. Het pand Herestraat 15 is korter dan deze beide panden.

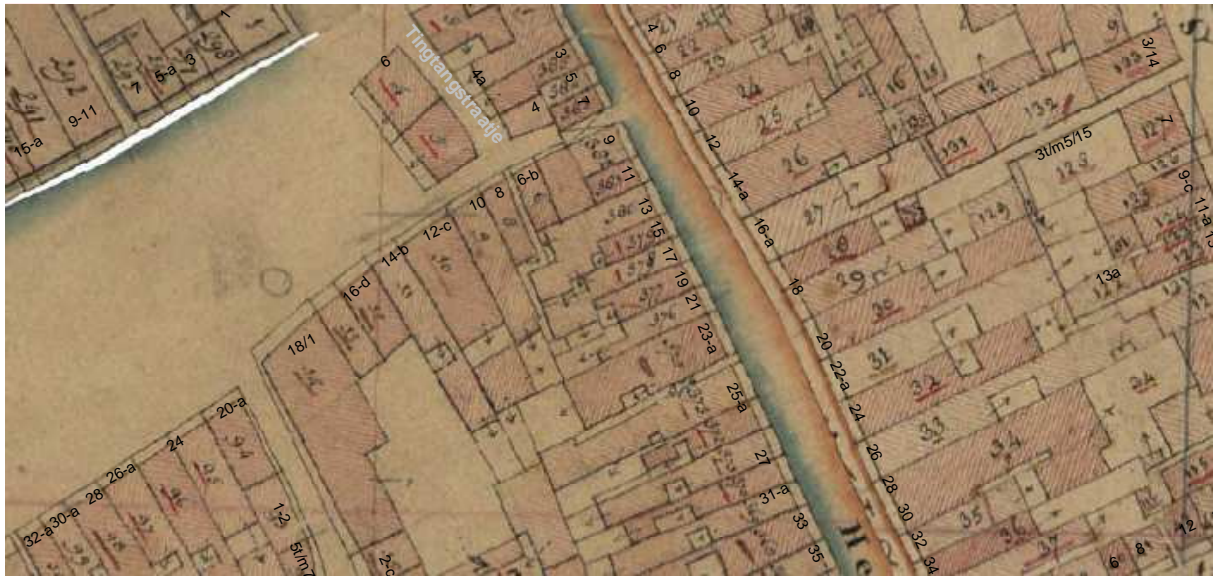
De kadastrale kaart uit omstreeks 1830 met daarop aangegeven de moderne huisnummering.

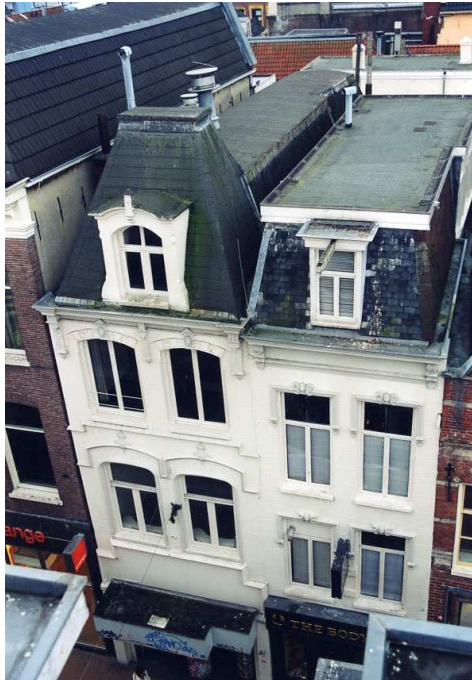
Voorgevel en dak, Herestraat 17 is het linker pand.

De voorgevel van het voorhuis is een drielaags lijstgevel, voorzien van een gepleisterde afwerking met schijnblokken en diverse geprofileerde lijsten en decoraties. Opmerkelijk is het stijlverschil in de typologie en decoratie van de vensters op de eerste verdieping (circa 1870) en de tweede verdieping (circa 1890).

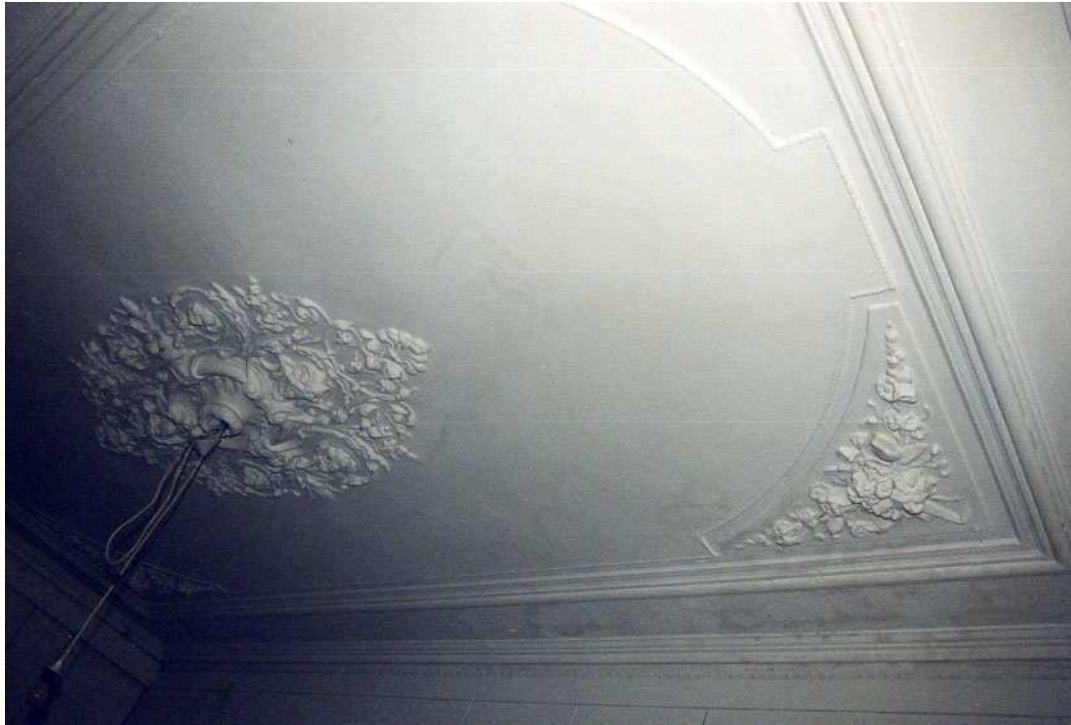
Het stucplafond van de voorkamer op de eerste verdieping.

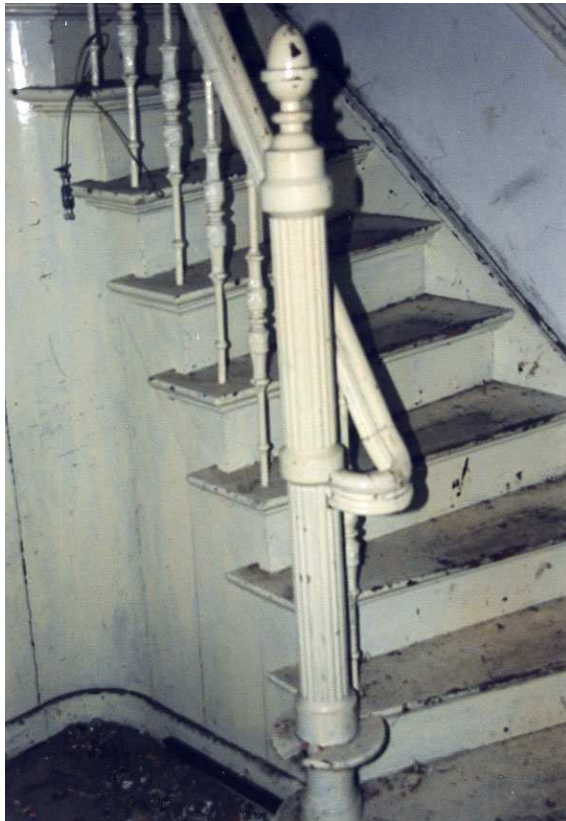
De 19^e eeuwse trap op de eerste verdieping.

Het trappenhuis heeft een royale opzet met een ruime vide (op de tweede verdieping). De L-vormige trap wordt langs de linker zijmuur en houten dwarswanden van de voorkamers geleid. De leuning bestaat uit een handlijst op gietijzeren balusters en een houten, gecanneleerde trappaal. Deze trappaal wordt bekroond door een eikel.

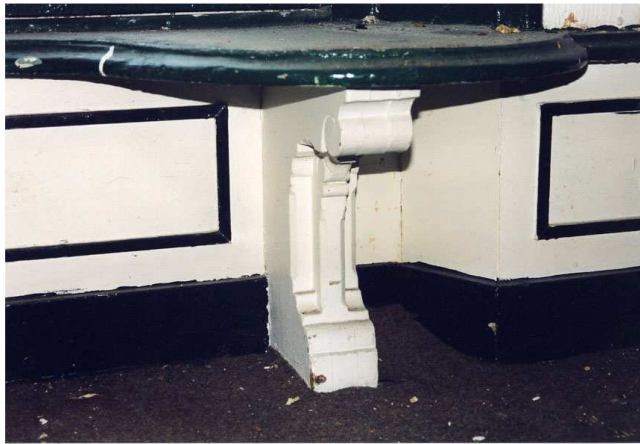
Een van de zitbanken voor een venster op de tweede verdieping.

De voorkamer heeft nog diverse 19de-eeuwse afwerkingen, waaronder de schouw met een sierlijke zwartmarmeren schoorsteenmantel en de vensterwandbetimmering met zitbanken op consoles. Het plafond is voorzien van opgelijmde polystyrentegels (circa 1980). Het hang- en sluitwerk van de stolpramen behoort bij de oorspronkelijke afwerking. Bijzonder zijn de sierlijke knoppen van de espagnoletten. De achterliggende ruimte is de samenvoeging van een alkoofruimte en een gang, zo valt te herkennen aan de bouwsporen op de balklaag. Deze alkoofruimte stond met een segmentboogvormige doorgang in verbinding met de voorkamer. Het kozijn tussen de voorkamer en de (voormalige) gang bevat een laat-19de-eeuwse drie-paneelsdeur. De balklaag bestaat uit geprofileerde, 19de-eeuwse naaldhouten balken.

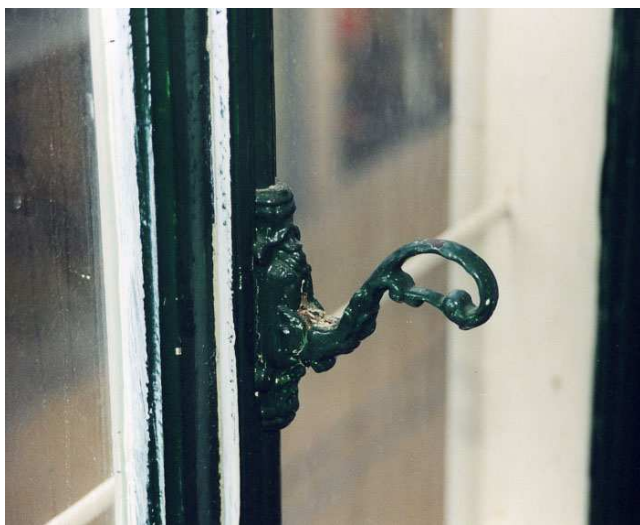
Een van de bijzondere 19^e eeuwse espanoletten van de vensters in de voorgevel op de tweede verdieping.
