BOUWHISTORISCHE VERKENNING

Adres: Herestraat 59

Auteur: F. van der Waard

Datum: Groningen 18 december 2003. (toevoeging afbeeldingen 7 maart 2007)

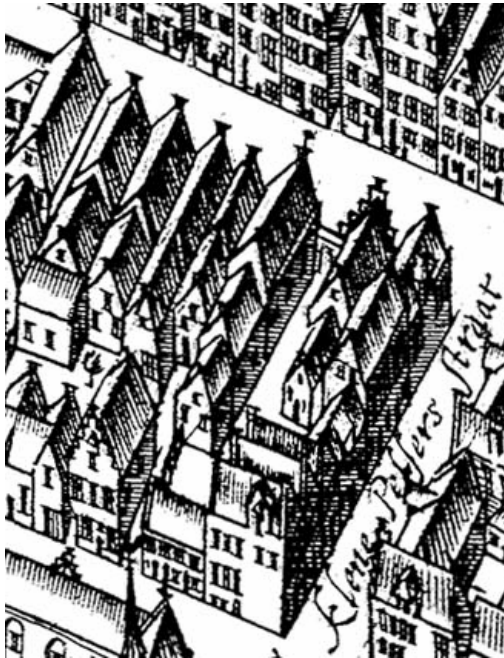
Detail van de kaart van Haubois uit omstreeks 1643 (het noorden op deze kaart is links). Herestraat 59 is het zevende huis gerekend vanaf de hoek met de Kleine Pelsterstraat.

Op de kaart van Haubois uit ca. 1643 wordt het huis met een zadeldak afgebeeld met de steeg aan de noordzijde. Ook wordt een diep achterhuis aangegeven, waarachter een dwars eenlaags gebouw stond. Op het minuutplan van ca. 1830 is het voorhuis goed herkenbaar. Achter het voorhuis was aan de linkerzijde een ondiepe aanbouw waarin zich in 1926 een trappenhuis bevond. Naast deze aanbouw was een even ondiepe binnenplaats. Deze toestand bestond nog tot in de 20ste eeuw. De bebouwing daarachter die mogelijk met het bij Haubois aangegeven achterhuis overeen kwam, hoorde toen bij het noordelijke buurpand.

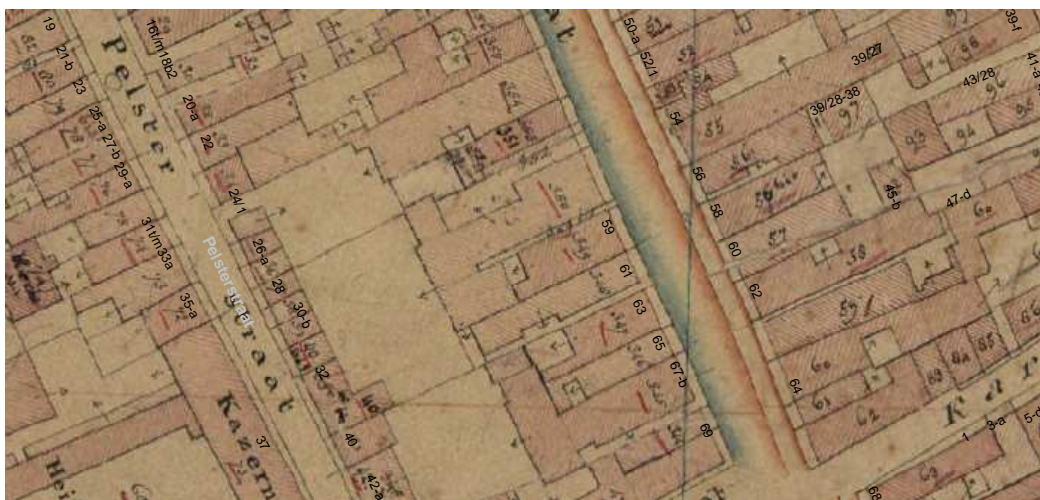
De kadastrale minuut van omstreeks 1830 met daarop aangegeven de moderne huisnummering.

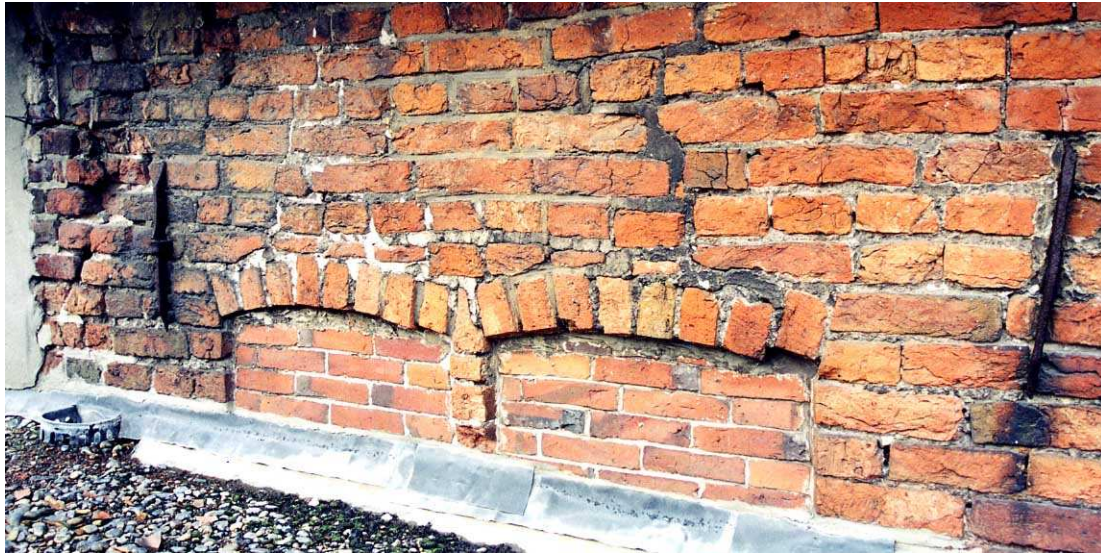
Aan de ankers kan afgeleid worden dat de balken om en om van een anker voorzien zijn. Het blijkt dat de balken waarin kapebinten staan een anker hebben en de tussenbalken niet. Achteraan in de muur is de bovenkant van een thans dichtgezet in baksteen gemetseld kruisvenster te zien. Dit kruisvenster was overdekt door segmentbogige rollagen. Links van het venster zit een normaal anker met veer en schieter rechts van het venster bevindt zich een uit één stuk gesmeed anker dat zeer oud kan zijn.

Boven de middenstijl moet een speciale constructie aangebracht zijn om de balk te kunnen opvangen, wellicht met een soort raveelbalk op een manier zoals bij Herestraat 40 het geval is geweest. Een dergelijk kruisvenster moet uit de tijd stammen van vóór de grootscheepse invoering van zandsteen en kan goed uit

de 15de eeuw dateren, waarmee tevens deze gevel gedateerd kan worden. De halfsteens invulling van dit kruisvenster zou 18de- of 19de-eeuws kunnen zijn.

De bovenkant van het dichtgemetselde kruiskozijn in de zuidgevel.

Ook het dichtgezette gemetselde kruisvenster is een bouwhistoisch detail van zeer hoge monumentwaarde. Een dergelijk venster is zeer zeldzaam. Slechts bij vier andere middeleeuwse huizen in Groningen zijn sporen van dergelijke vensters bekend en ook op landelijke schaal is het aantal met bogen gemetselde kruisvensters beperkt.

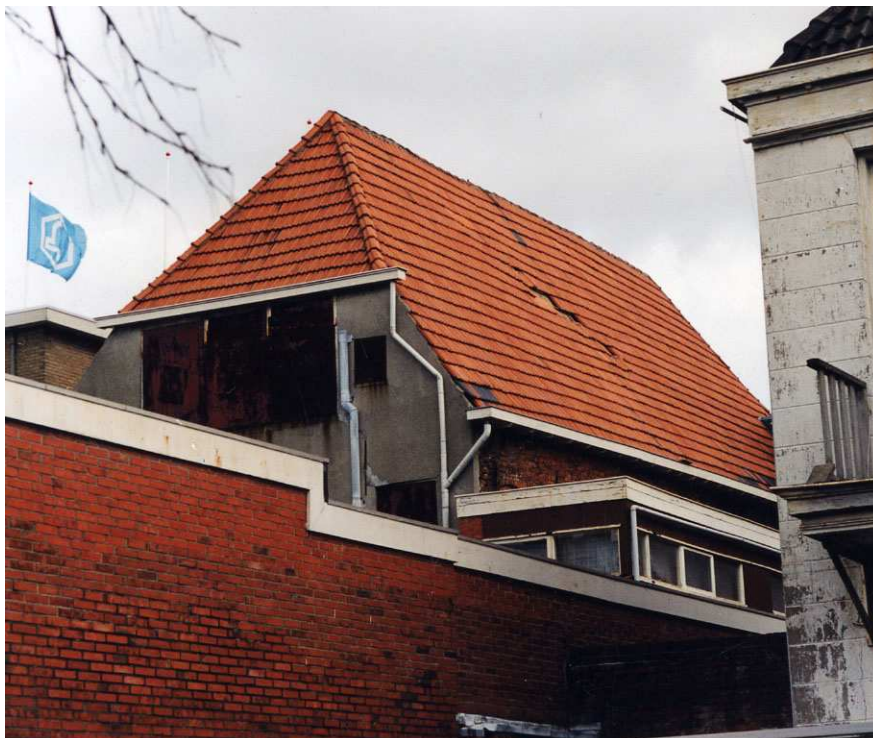
De achtergevel en zuidelijke zijgevel gefotografeerd in 2002.

De achtergevel is op begane grond niveau uitgebroken en kan daarboven niet goed waargenomen worden omdat de verdieping en top recent met plaatmateriaal bekleed is. Blijkens foto's uit 2002 (waarop de gevel ten dele te zien is) is de achtergevel van een cementpleister voorzien. Op grond van die foto en sporen die

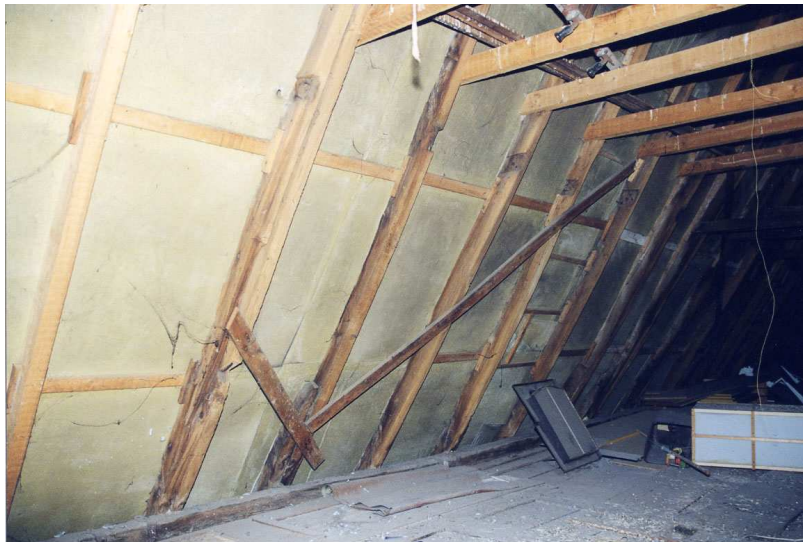
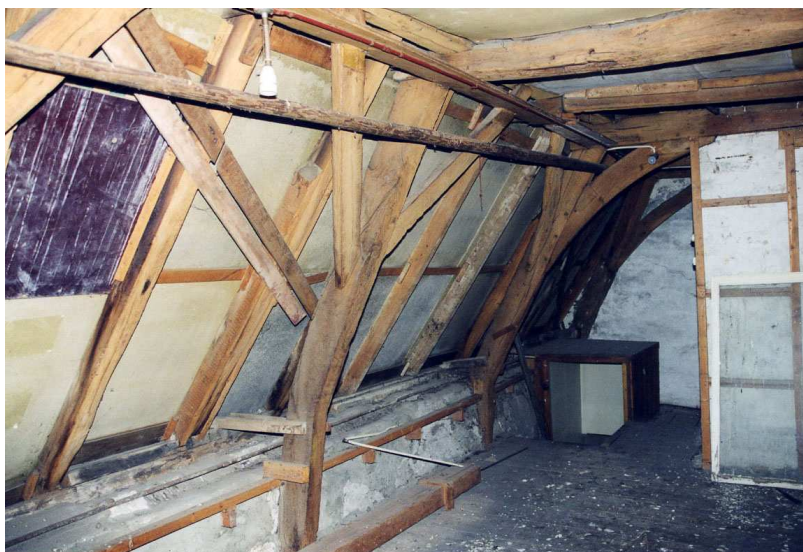
De zolder heeft een borstwering die vermoedelijk anderhalfsteen (kloostermopformaat) dik is. De kapconstructie bestaat uit zes kapgebinten die een sporenkap ondersteunen. De kapgebinten zijn 1 t/m 6 vanaf de straatzijde genummerd met geritste telmerken, waarbij de rechterzijde gebroken is. Van deze gebroken merken is steeds een teken gebroken.

De gebintenkap is voorzien van eiken tussenbalken (ca. 11 x 11 cm) die met smeedijzeren stroppen aan de gebintplaten zijn gehangen. Op de dekbalken en hangbalken is een naaldhouten vlieringvloer met stoflatten aangebracht.

De gebinten hebben gekromde stijlen (22 x 12,5 cm) die in de borstwering zijn gekast en in de dekbalken (19 x 19 cm) zijn gepend. De gebinten zijn voorzien van naar binnen gekromde korbeels die onder (3 toognagels) en boven (2 toognagels) gepend zijn. De windschoren zijn onder met spijkers met hamer-vormige koppen tegen de stijlen gespijkerd en boven in de plaat gepend. Er zijn houten blokkeels zijdelings aan de gebintstijlen gespijkerd die op de muurplaat zijn vastgespijkerd en deze verankeren. Gezien de uitvoering van deze kap is een datering uit het midden of de tweede helft van de 15de eeuw goed mogelijk.

De eikenhouten kapconstructie met sporen en haanhouten ter hoogte van de fliering (foto boven) Deze constructie wordt ondersteund door gebinten en wurmten ter hoogte van de zolder (foto onder).

De sporenparen (doorsnede spoorhout ca. 12 x 8,13 x 7 cm, spoorafstand 70-78 cm) hadden oorspronkelijk 2 haanhouten. De haanhouten waren met rechte liplassen over de sporen gelipt, die steeds met een toognagel en 2 ijzeren spijkers bevestigd waren. Een enkele lipllas was niet recht, maar zwaluwstaartvormig. Bovenaan zijn de sporen halfhouts over elkaar gekeept.

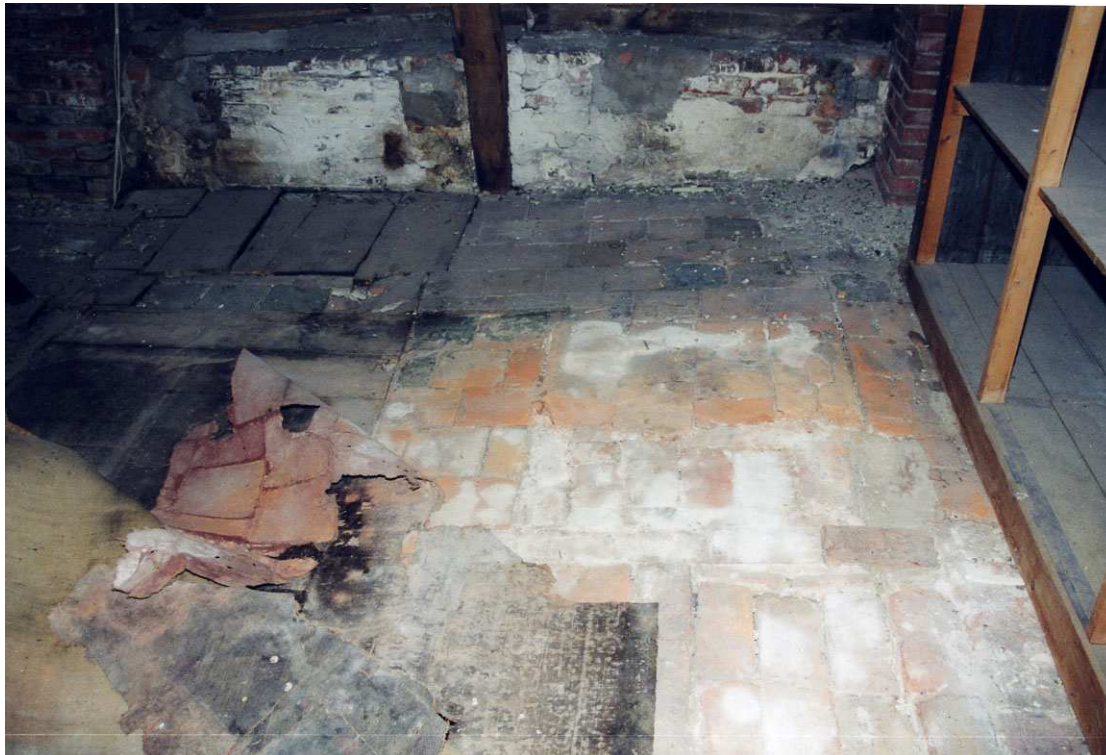
De zoldervloer is vermoedelijk van oudsher een bakstenen vloer geweest die op de balken en ribben heeft gelegen. Een deel hiervan is bewaard gebleven in het vijfde en zesde vak in een soort rookkamer. De stenen meten ca. 28-28,5 x 12,5-13 cm.

Een deel van de zolder heeft een bakstenen vloer.

Bij de voorste vier vakken is de bakstenen vloer verdwenen en is er op de ribben een 20ste-eeuwse houten vloer aangebracht. De ribben lijken echter grotendeels intact te zijn.
