BOUWHISTORISCHE VERKENNING

Adres: Herestraat 67/ 67a (voorhuis), Groningen
Status: BBP
Periode: 23 april en 11 augustus 2004
Onderzocht door: A. de Gooier, J.A. van der Hoeve, T.Tel en H. Wiertz.
Auteur: J.A. van der Hoeve
Datum: 18/ 22 januari 2005, toevoeging afbeeldingen 20 april 2007

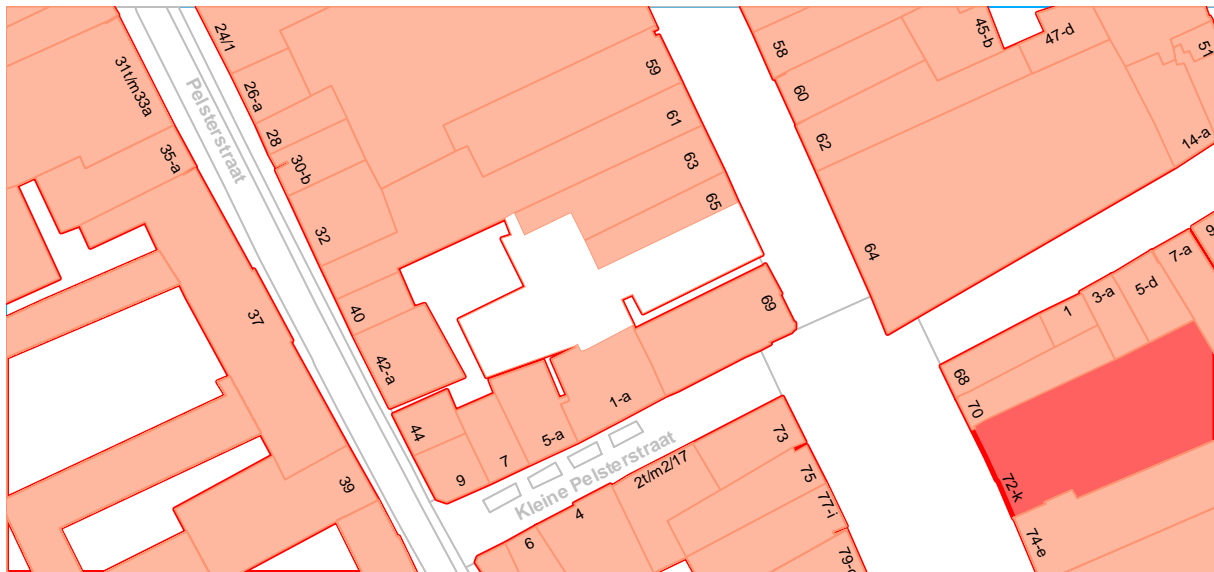
Uitsnede uit de kaart van Haubois uit omstreeks 1643. Het noorden is links op deze kaart.

Volgens de vogelvluchtplattegrond van Groningen door Haubois (1643) bestond het pand toentertijd uit een voorhuis en een tweetal achterhuizen, alle voorzien van een zadeldak (oost-westrichting). De

voorgevel van het voorhuis staat aangegeven als een topgevel. Vermoedelijk heeft het pand enige schade opgelopen door de beschietingen tijdens het zes weken durende beleg door de Munsterse bisschop Christoffel Bernhard van Galen ('Bommenberend') in 1672. In de kapconstructie zijn enkele versplinterde sporen te zien, die met behulp van spalken zijn hersteld.

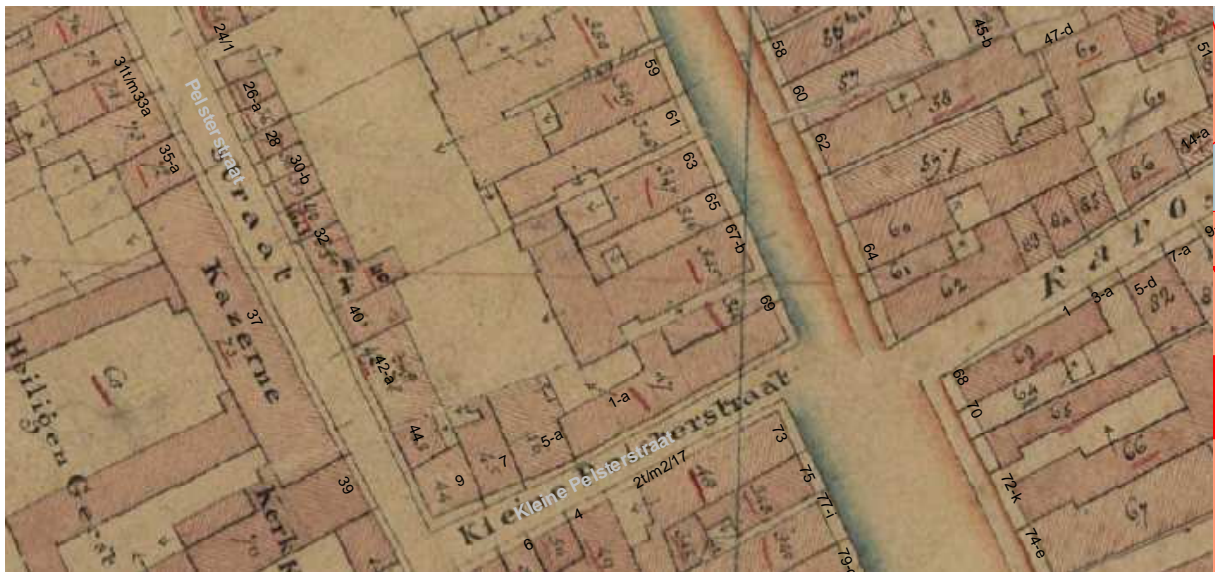
De kadastrale minuut uit omstreeks 1830 met daarop aangegeven de moderne huisnummering. Het huis heeft een achterhuis dat gedeeltelijk achter twee buurpanden ligt en een forse tuin.

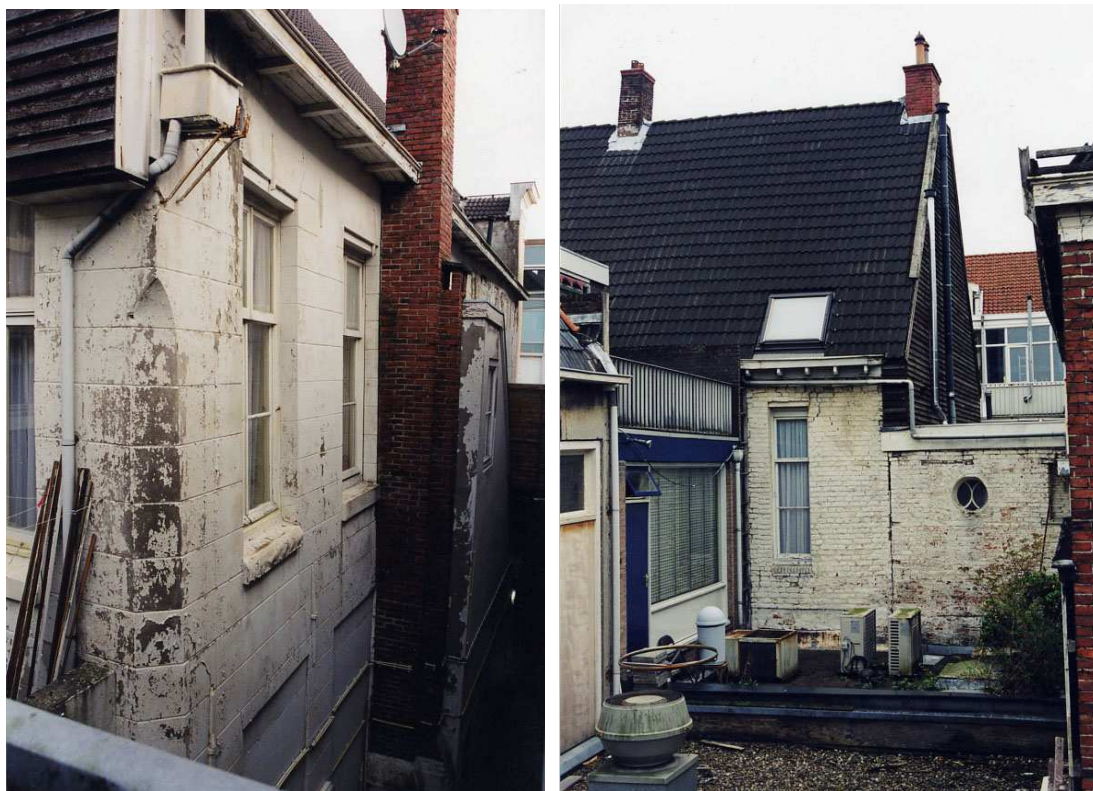
Links de zuidgevel met afgeschuinde muurhoek en westgevel en rechts het achterste gedeelte van de noordgevel.

De zuidelijke zijgevel is een tweelaags langsgewel, voorzien van een pleisterlaag met een verdeling in schijnblokken. Deze blokken zijn gescharreerd. Er zijn diverse ankers te zien, die getuigen van enkelvoudige balklagen boven de begane grond en de eerste verdieping. Op de eerste verdieping zijn enkele ankers uit één stuk herkenbaar, vermoedelijk uit de 15de eeuw. De gevels van het aangebouwde trappenhuis zijn afgewerkt met vlak pleisterwerk (1936). De aansluitende schoorsteen is uitgevoerd in schoon metselwerk.

De noordelijke zijgevel is slechts gedeeltelijk zichtbaar. De gevel is uitgevoerd in schoon metselwerk, waarvan alleen het achterste deel wit is geschilderd. Het achterste deel van deze gevel vertoont enigszins onregelmatig metselwerk (baksteenformaat: $28\frac{1}{2}$ - 30 x 13 - $14\frac{1}{2}$ x $6\frac{1}{2}$ - 8 cm, tienlagenmaat: 83 - $88\frac{1}{2}$ cm), dat mogelijk uit de 15de eeuw dateert. In deze zone bevindt zich ook een smal venster, voorzien van een drieruitsschuifraam uit de late 19de eeuw. Het kozijn moet aanzienlijk ouder zijn, getuige de sporen van een kalf in de stijlen. Opvallend zijn ook de klezootjes in het metselwerk naast dit kozijn.

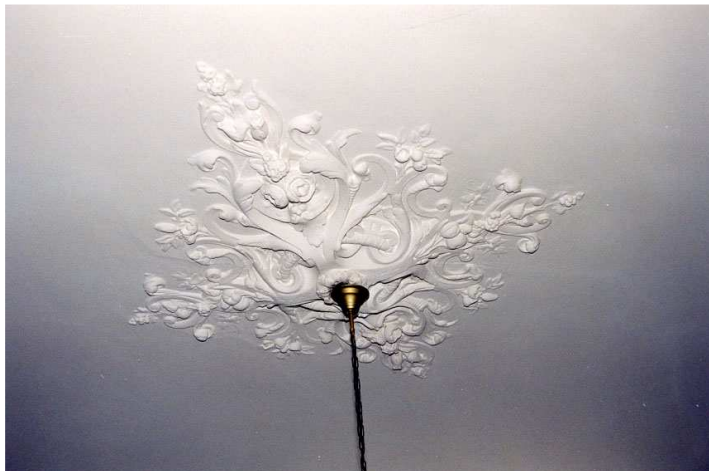
Het stucplafond in een van de achterste kamers op de verdieping van het voorhuis.

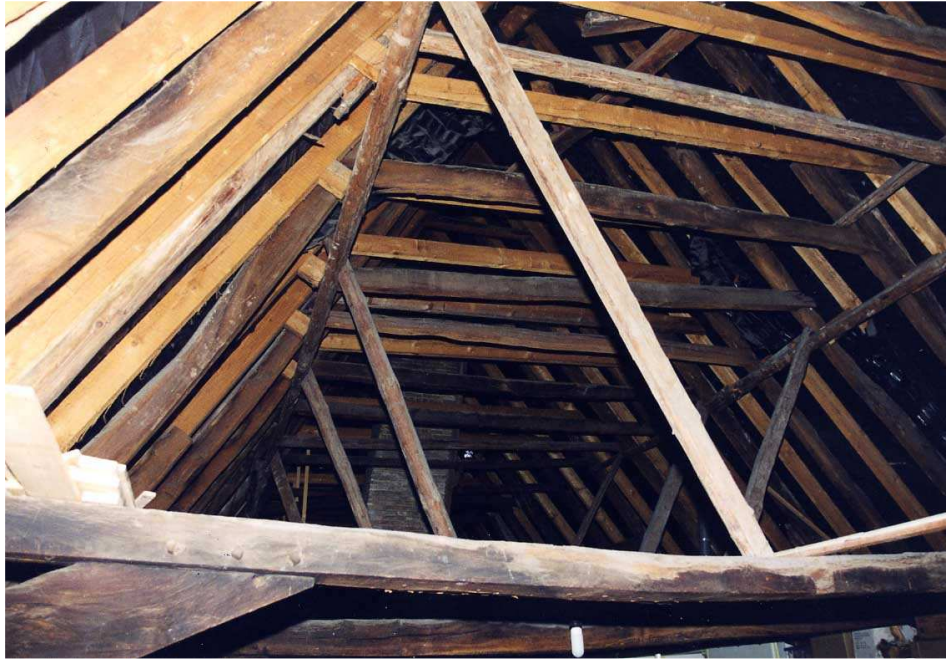
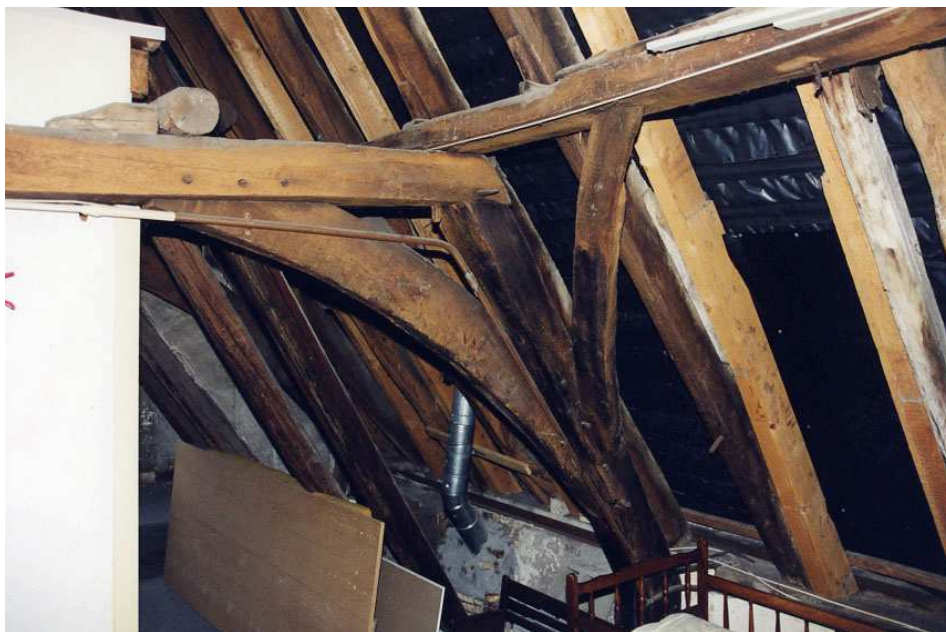
De kapconstructie van het voorste gedeelte van het voorhuis.

Deze constructie bestaat uit eikenhouten sporenparen, die oorspronkelijk elk waren voorzien van twee hanenbalken. Diverse hanenbalken zijn verdwenen. De sporenparen worden mede ondersteund door de vlieringen, die zijn opgelegd op een stelsel van acht spanten in de vorm van enkelvoudige schaargebinten met krommers. De lage borstweringen zijn gepleisterd. Slechts ter plaatse van

beschadigingen valt baksteen te zien, onder meer in het voorste gedeelte van de zuidgevel (baksteenformaat: ongeveer 31 x 15 x 8 cm, vierlagenmaat: 40½ cm). Er zijn verschillende typen spanten zichtbaar. De voorste reeks van vijf spanten bestaat uit krommers, dekbalken en gebogen korbeels. Opmerkelijk is de geringe dikte van de dekbalken. Het is duidelijk dat men hiervoor dikkere balken in de lengte heeft gespleten (secondair gebruik of hergebruik?). De korbeels zijn zowel aan de boven- als onderzijde verbonden met pengatverbindingen, respectievelijk met drie en vier toognagels. De verbinding tussen spantbeen en dekbalk is steeds geborgd door slechts één toognagel. De sterke nadruk op de verbindingen van de korbeels wordt beschouwd als een vroeg kenmerk, hetgeen een datering in de 15de eeuw waarschijnlijk maakt.³ De flieringen zijn geborgd door lange toognagels, die aan de onder en bovenzijde doorsteken. De nummering bestaat uit gehaalde telmerken, gerekend vanaf de voorgevel I t/m V. Opmerkelijk is dat de spanten III en V relatief dicht bij elkaar staan. Na deze vijf spanten volgt een spant met hergebruikt eikenhout, wat duidelijk herkenbaar is aan de open gaten (van pengatverbindingen).

Het daaropvolgende spant bestaat uit eiken spantbenen, een grenenhouten dekbalk en grenenhouten korbeels, hetgeen wijst op een datering in de 17de eeuw of later. Het laatste spant is geheel van eikenhout, genummerd met rechte en gebroken merken (II). Eén van de windschoren heeft het merk III. In de laatste twee vakken zijn hangbalken aanwezig, die behoren bij een vlieringvloer. Wellicht stammen deze grenenhouten hangbalken nog uit de 17de eeuw.

De kap is meermalen hersteld en aangepast. Op diverse plekken zijn de sporen versplinterd, wat ongetwijfeld het gevolg is van ingeslagen projectielen. De herstellingen stammen mogelijk uit de 17de eeuw, zodat de associatie met het beleg van de bisschop van Munster ('Bommenberend') in 1672 voor de hand ligt. De op steekschoren geplaatste onderslagbalken voor de onderste hanenbalken van de sporenpaaren stammen hoogstwaarschijnlijk uit de 19de eeuw. Verder zijn er in de tweede helft van de 20ste eeuw diverse sporen en balken bijgeplaatst, terwijl bestaande sporenpaaren zijn versterkt door schoorplanken

Nadere documentatie van de kapconstructie is wenselijk, inclusief een datering door middel van dendrochronologisch onderzoek. Bij eventuele verbouwingen is het van belang om het muurwerk en de balklagen nader te documenteren.
