Bouwhistorisch onderzoek gemeente Groningen

BOUWHISTORISCHE DEELOPNAME

Adres	: Hofstraat 20
Status	: Beeldbepalend
Reden	: Ontpleisteren van de gangmuur
Periode	: december 2000
Onderzocht door	: Taco Tel en Henk Wierts
Auteur	: Taco Tel
Datum	: Groningen, 25-07-2001

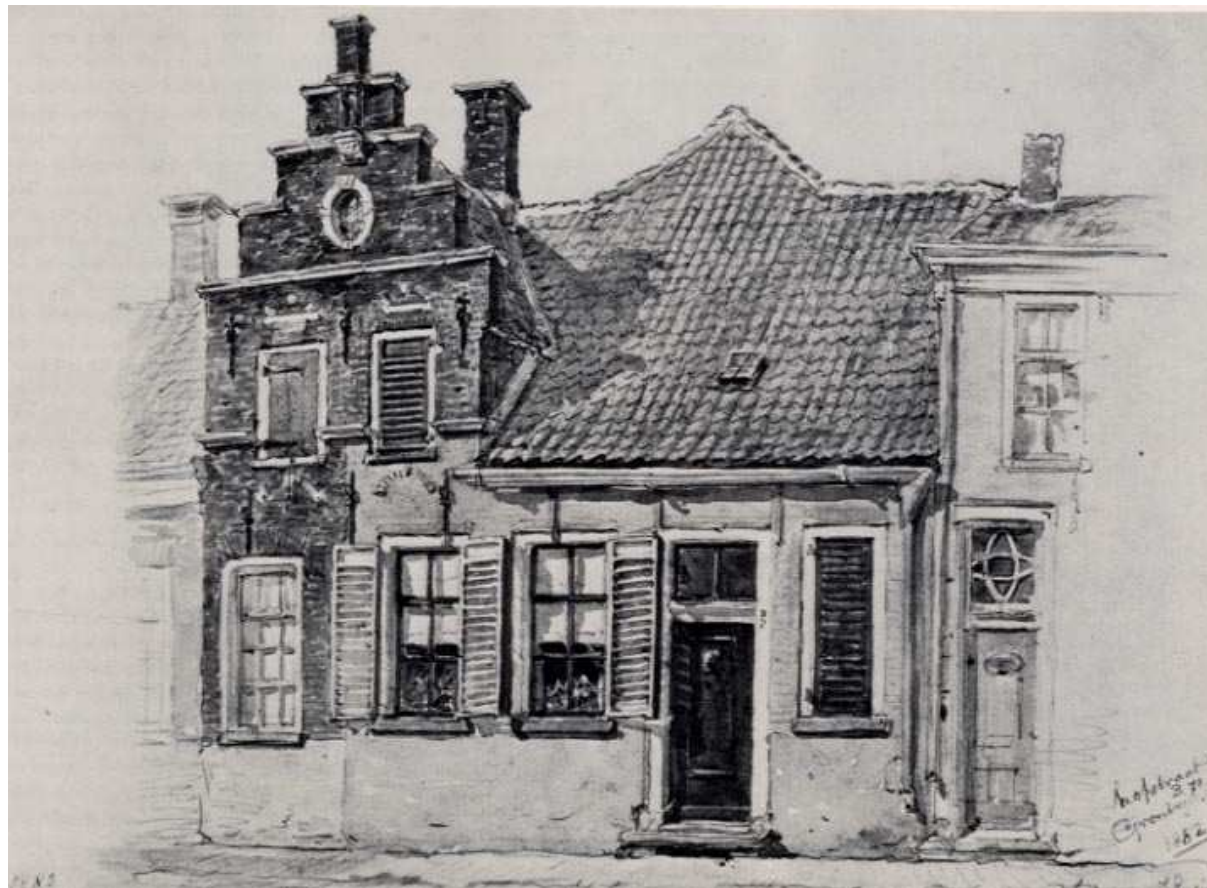
De exterieurtekening laat het toenmalige huis zien dat waarschijnlijk de eerste bebouwing was op deze plaats. De voorgevel bestond uit twee delen: links (aan de westzijde) een smalle tweelaagse 17^{de} eeuwse trapgevel die rechts aansluit op een éénlaagse voorgevel met daarboven een zadeldak. De nok van het dak loopt evenwijdig aan de straat met in het midden een driehoekige verhoging. Kennelijk sluit het dak hier aan op een erachter gelegen bouwlichaam waarvan de nok haaks op de straat ligt en dat bovendien hoger is dan het bouwdeel aan de straat.

Hofstraat 20 getekend in 1882 door Jan Ensing.

Het afgebeelde trapgeveltje laat zien dat er sinds de bouw al de nodige wijzigingen hebben plaatsgevonden. Zo is alleen het originele ovale venster in de top nog intact en resteren van de overige 17^{de} eeuwse vensters alleen de ontlastingsbogen met deels nog de natuurstenen architraven. Kenmerkend voor de 17^{de} eeuw zijn verder de versierde muurankers waarvan de onderste rij doorloopt in het éénlaagse bouwdeel.

Zoals gezegd kreeg het pand aan het begin van de 20^{ste} eeuw een nieuwe voorgevel die twee bouwlagen hoog is en aan de bovenkant wordt afgesloten door een forse kroonlijst. De benedenzone van deze gevel heeft grotendeels dezelfde indeling als de gevel op de tekening uit 1882. De voordeur bevindt zich op dezelfde plaats met rechts daarvan een raam dat smaller is als de ramen ter linkerzijde. Links van de voordeur bevinden zich twee ramen die waarschijnlijk iets groter zijn dan de drie ramen die op de tekening staan afgebeeld.

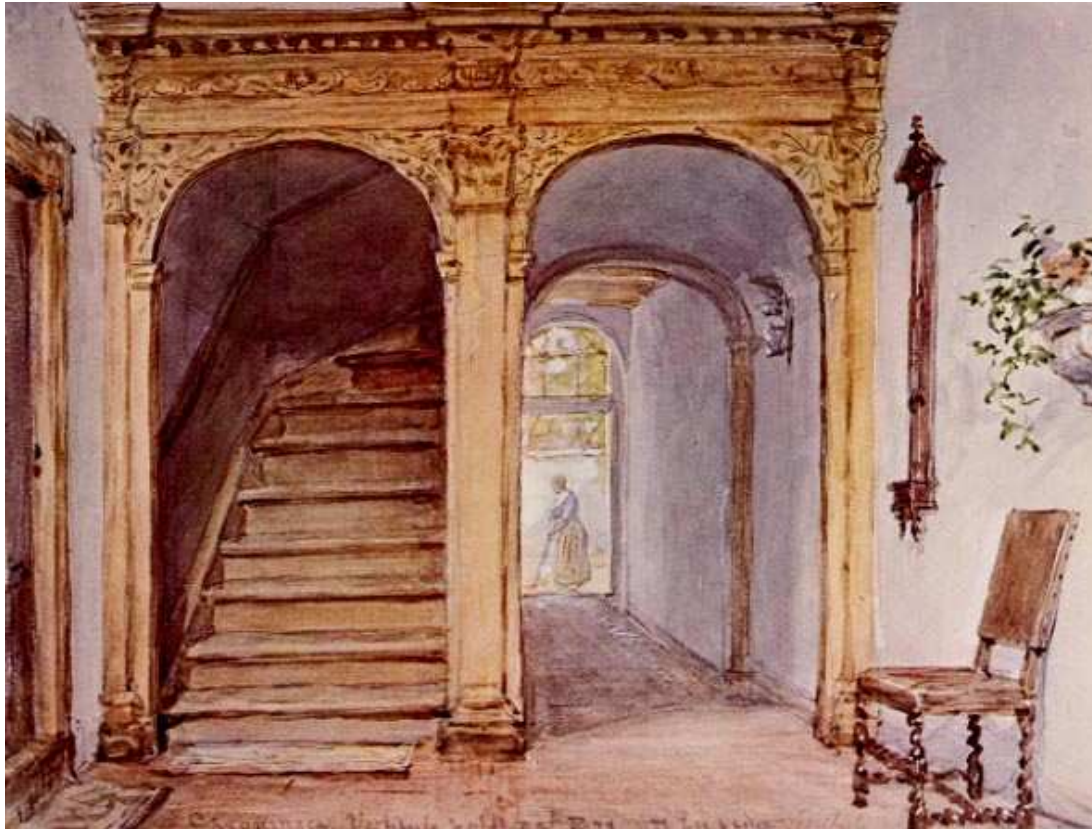
De interieurtekening laat het dubbelportaal uit 1689 zien. Mogelijk kwam dit dubbelportaal tijdens de bouw van het huis tot stand. De situatie op de tekening is in hoofdlijnen gelijk aan nu. Rechts is de lange gang te zien met vooraan het tongewelf. Ook de verspringing in de rechter muur is op de tekening goed waarneembaar. De deuren die zich momenteel in het dubbelportaal bevinden waren toen nog niet aangebracht.

Het dubbelportaal uit 1689 in het pand Hofstraat 20 getekend door Jan Ensing in ca. 1882.

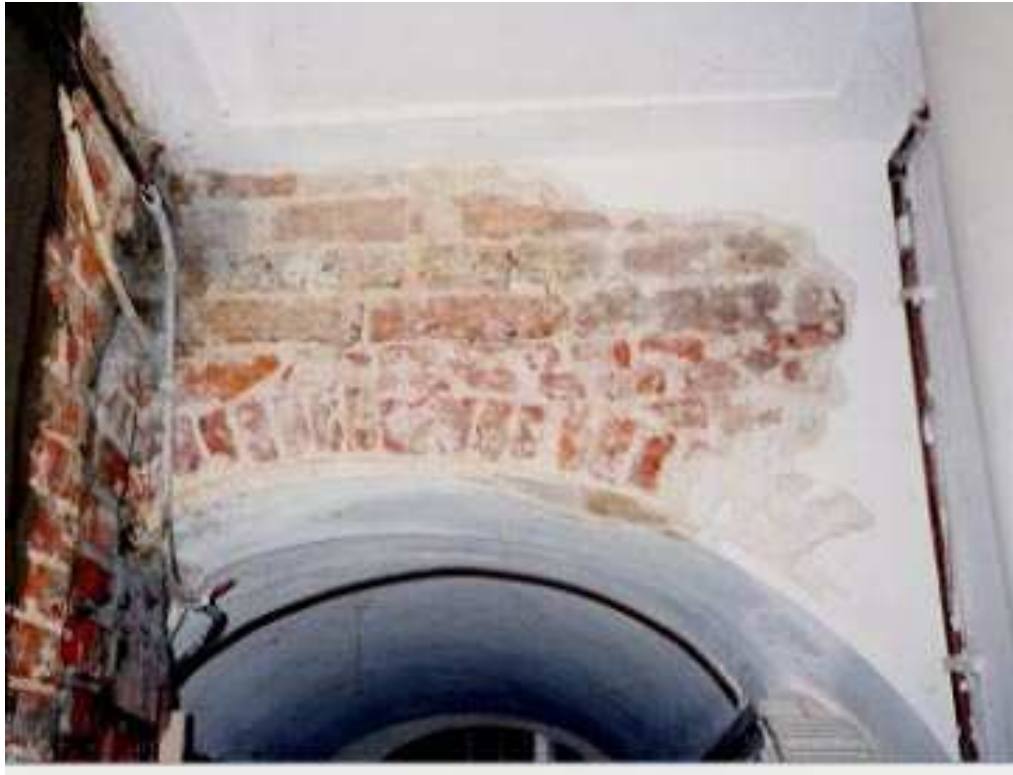
De bouwsporen die hier werden gevonden wijzen erop dat in deze oude muur een gat is gehakt om een doorgang te creëren naar de erachter gelegen gang. Dit is mogelijk uitgevoerd tijdens de bouw van het dubbelportaal in 1689. De verspringing laat doorgehakte stenen zien en boven het tongewelf bevindt zich een later ingebrachte ontlastingsboog die is gemetseld van kleinere stenen.

De koppenmaat van de ontlastingsboog is 9 a 10 cm en de stenen 4 a 4,5 cm dik. De onderkant van de boog is met witte tegeltjes afgewerkt, 12,5 cm in het vierkant. Over deze tegeltjes is later weer gepleisterd.

De gemetselde boog in de oude muur tussen het tongewelf en het hoge plafond van de gang.

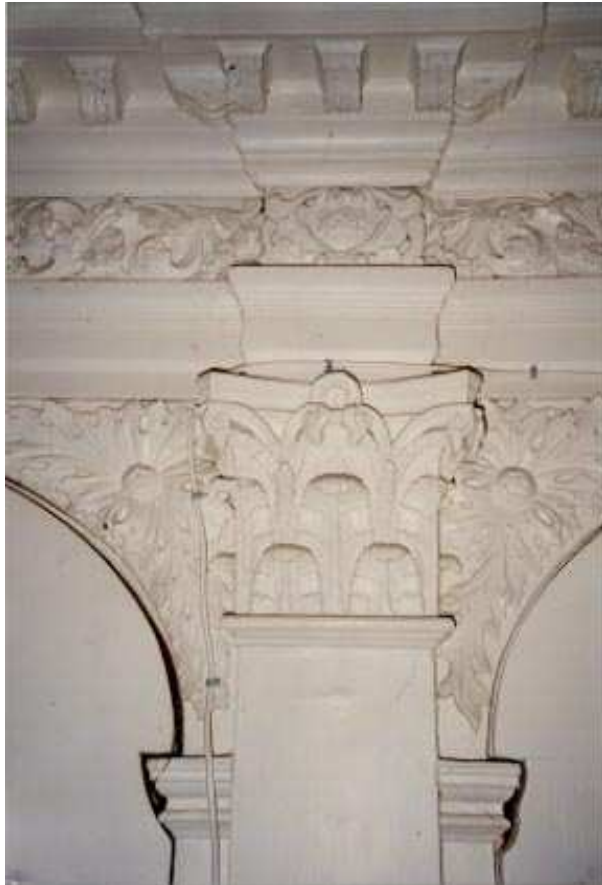
Het hoofdgestel risaleert ter plaatse van de pilasters. Het fries is rijk versierd met acanthusbladeren en bloemetjes. In het midden van het fries is, in een cartouche, het jaartal 1689 aangebracht.

Detail van het dubbelportaal met het jaartal 1689.

Het dubbelportaal is momenteel wit geschilderd. Dit is echter niet de originele kleurafwerking. Daar waar de verf is beschadigd komt een bruine afwerking tevoorschijn. Dit is waarschijnlijk een houtimitatieschildering uit de 19^{de} eeuw. Daaronder bevindt zich wellicht de originele beschildering. Mogelijk was het dubbelportaal in marmerimitatie geschilderd. Het dubbelportaal vertoont veel overeenkomsten met het dubbelportaal in het pand Guyotplein 3 dat in de jaren 70 of 80 van de 16^{de} eeuw tot stand is gekomen. De hoofdopzet van het dubbelportaal Guyotplein 3 is gelijk aan die van Hofstraat 20. Ook hier drie pilasters met Corinthische kapitelen die een hoofdgestel dragen. De kapitelen zijn identiek aan die van Hofstraat 20. Het dubbelportaal van Guyotplein 3 geeft eveneens toegang tot een trap en een gang. Dit tongewelf is eveneens van hout. Het dubbelportaal in het pand Guyotplein 3 is echter veel minder rijk versierd.

Het pand is momenteel niet beschermd als gemeentelijk of rijksmonument. Het in het pand aanwezige dubbelportaal met de daarachter gelegen trap en ganggedeelte met tongewelf maken bescherming zondermeer noodzakelijk. Plaatsing op de gemeentelijke of rijksmonumentenlijst is daarom aan te bevelen.
