Bouwhistorisch onderzoek

BOUWHISTORISCHE VERKENNING

Adres	: Kleine Leliestraat 12
Status	: voorbescherming in verband met aanwijzing tot Gemeentelijk Monument
Periode	: januari 2007
Onderzocht door	: Aletta Bastmeijer en Taco Tel
Auteur	: Taco Tel
Datum	: Groningen, 2 mei 2007

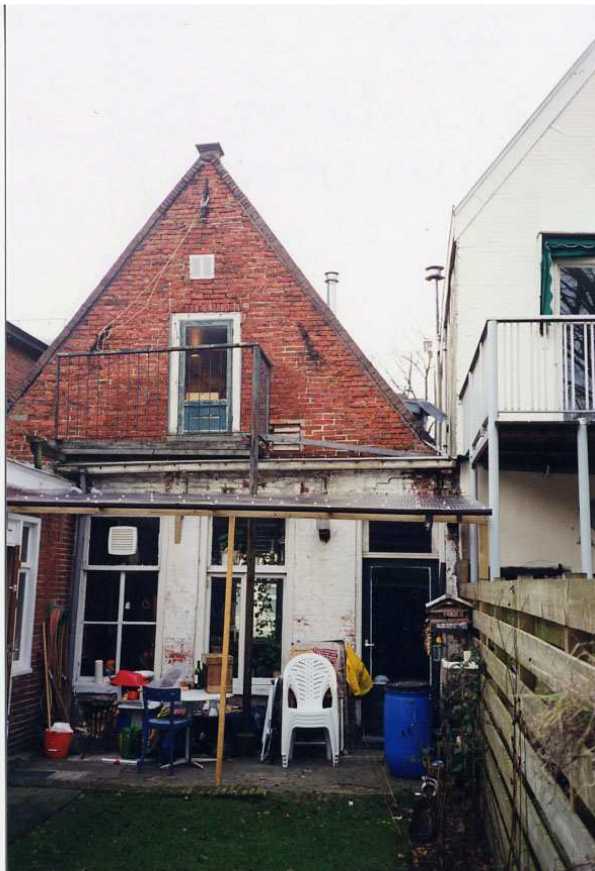
De achtergevel gezien vanuit de tuin.

De achtergevel heeft dezelfde hoofdvorm als de voorgevel en wordt ook afgedekt door een rollaag met topje waarop een geprofileerde zandstenen plaat ligt. Zandstenen aanzetstenen heeft deze gevel niet. De gevel is gemetseld van oranje-rode bakstenen, beneden in kruisverband en boven in halfsteens verband. Het baksteenformaat is 24,0-26,5 x 12,5-13,0 x 5,0-5,5cm, tienlagenmaat is 57,5 – 62,5 cm. De rollagen op de geveltop zijn gemetseld van iets donkerder stenen, dezelfde als in de voorgevel en zijn 4,0-4,5 cm dik en 9,5 -10,0 cm breed.

Op de begane grond zit geheel aan de oostkant een deur met daarnaast twee vensters ter verlichting van de achterkamer. Geheel aan de westkant sluit een eenlaagse aanbouw op de achtergevel aan.

De deur en het deurkozijn zijn nieuw. De twee vensters zijn 19^e eeuws en waren oorspronkelijk van schuiframen voorzien met een zes of achtruits roedenverdeling. Hiervan is in het westelijke venster het onderraam bewaard gebleven. Het bovenraam heeft geen roeden meer terwijl in het andere venster ter vervanging van het benedenraam openslaande ramen zijn aangebracht.

In de geveltop zit een 20^e eeuwse deur die lange tijd als vluchtdeur heeft gediend maar nu is vastgezet omdat de vluchtroute onbruikbaar is.

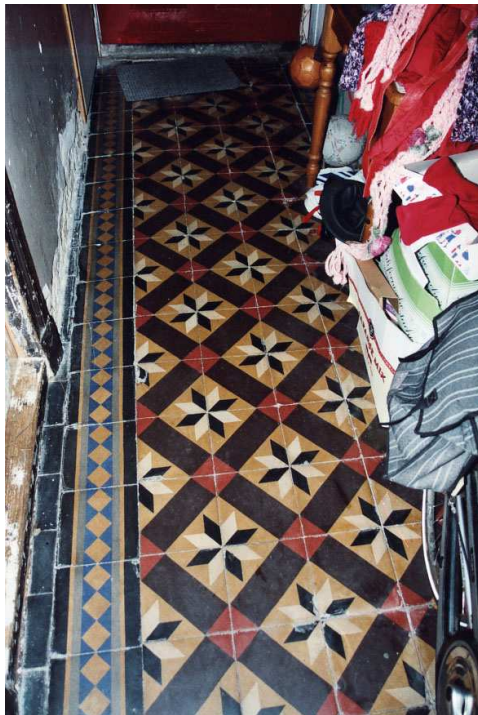
De gangvloer.

De gangvloer dateert vermoedelijk uit 1891 en bestaat uit kleurige tegels van kunststeen. Langs de linker gangwand is een cementen plint met daarboven een in marmerimitatie geschilderde lambrisering op stucwerk. Daarboven heeft de muur een witte afwerking.

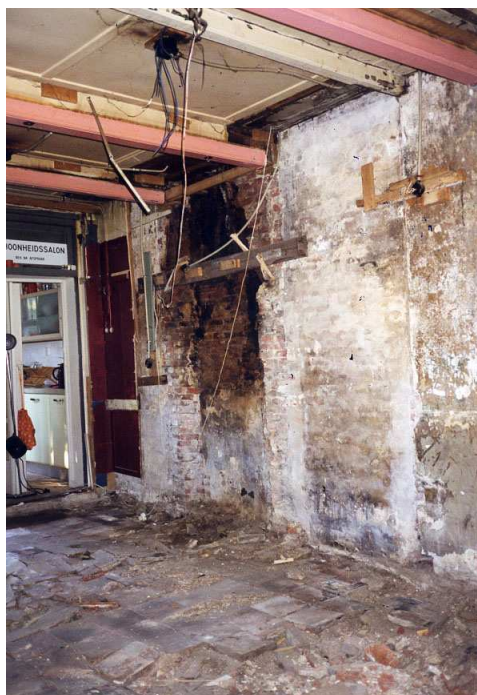
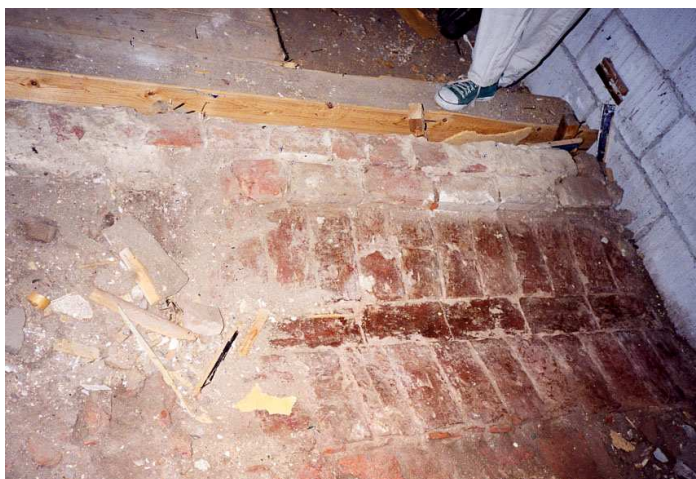
De achterkamer tijdens de verbouwing in 1999. Links een foto van de westmuur met daarachter de deur naar de keukenuitbouw en op de voorgrond de plavuizenvloer. Op de foto rechts is een gedeelte van een verdiepte goot te zien met daarachter en erlangs een restant van een muur. Dit is mogelijk een restant van de achtergevel van het 17^e eeuwse dwarshuis. Deze laatste foto is gemaakt in de richting van de voorgevel waarbij rechts nog juist een stukje van de gangmuur is te zien.

Tijdens de verbouwing van het huis is in oktober 1999 door Aletta Bastmeijer (Dienst RO/EZ en Stichting Monument & Materiaal) een bezoek gebracht aan het pand om bouwhistorische waarnemingen te verrichten. Omdat de houten vloer van de achterkamer was verwijderd was het mogelijk de onderliggende sporen vast te leggen. Het verslag van dit onderzoek volgt hieronder: “Het onderhoud van het pand concentreerde zich in de achterkamer van het pand, op de begane grond. Na het verwijderen van de houten vloer is hier een aantal oude afwerkingen in het zicht gekomen. Onder de houten vloer van de achterkamer kwam een plavuizenvloer te voorschijn die door verzakkingen beschadigd was. Deze vloer bestond uit geel en groen geglazuurde plavuizen. Op grond van het formaat van deze plavuizen, 21½ bij 21½ centimeter met een dikte van 3½ centimeter, zijn zij te dateren in de 19^e eeuw. In het centrale deel van de vloer was de glazuurlaag van de plavuizen afgesleten. Waarschijnlijk zijn de plavuizen aan de randen van het vertrek beschermd geweest door kasten en dergelijke die langs de wanden hebben gestaan. Opvallender echter was een soort verdiepte goot, ongeveer in het midden van de begane grond van het pand, die aansloot op de plavuizenvloer. Deze ‘afvoer’ van baksteen liep over de volle breedte van het pand en had, naar verluid, een soort putje bij de westelijke zijgevel waarbij zich tevens een opening in deze gevel bevond. De bakstenen waarmee deze ‘afvoer’ was vervaardigd meten 27 à 27½ x 13 centimeter. De dikte kon niet worden opgemeten. Het is zeer waarschijnlijk dat deze goot is aangelegd en heeft gefunctioneerd als een schrobgootje. De ruimte in de huidige achterkamer werd mogelijk als werkplaats gebruikt, met een plavuizenvloer, waarbij het gootje de schoonmaak vergemakkelijkte. Aan de noordzijde van de ‘afvoer’ bevond zich een gefundeerde 1-steens muur waarvan aan de noordzijde resten van een wit kalken pleisterlaag zichtbaar waren. Dit is waarschijnlijk een restant van een tussengevel.

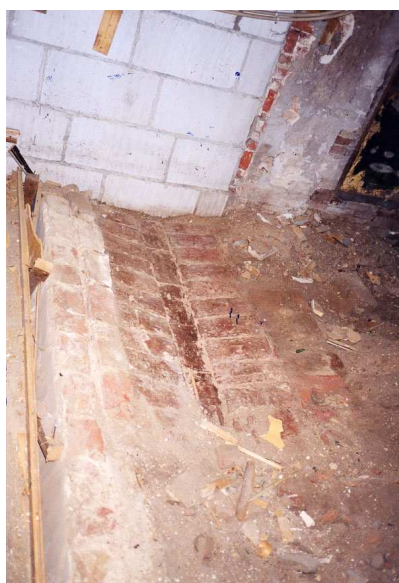
Het muurrestant gefotografeerd in de richting van de gangmuur. Op de foto is nog juist zichtbaar de bepleisterde binnenkant van de muur. Achter de muur is de verdiepte liggende goot zichtbaar.

Het gevonden muurrestant is zoals boven al aangegeven, vermoedelijk een restant van de achtergevel van het 17^e eeuwse dwarshuis (zie Haubois) en niet van een tussengevel.

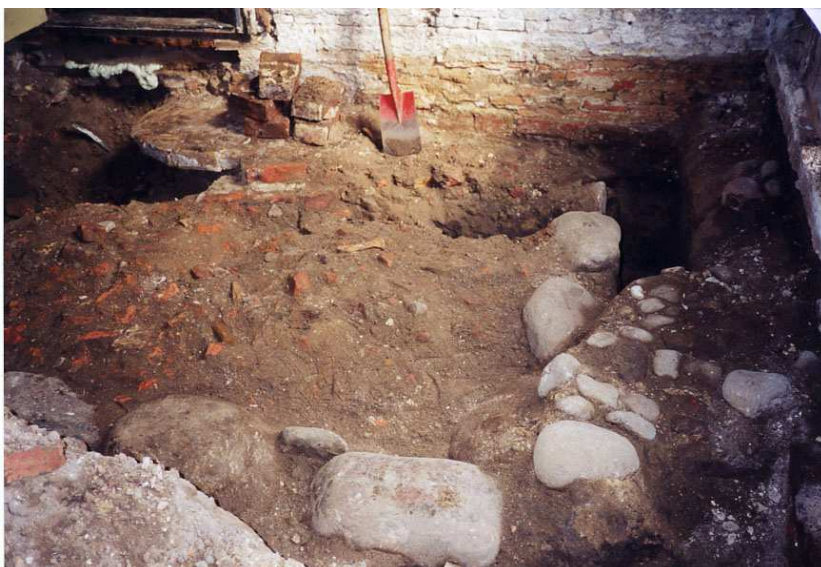
De opgraving nadat de plavuizenvloer was verwijderd, gezien in de richting van de gang.

Na het verwijderen van de plavuizen van de achterkamer werd vervolgens een tweede afwerking gevonden. Deze bestond uit kleine keitjes, langs de huidige achtergevel. Hiernaast waren in een, naar het leek, rechthoekig patroon grote zwerfkeien geplaatst. Een verklaring voor de plaatsing van deze grote keien is niet duidelijk. De kleine keien wijzen duidelijk op de versteviging van een paadje of (binnen)plaatsje.

Tussen de grote keien was het vloerniveau opgehoogd, of volgestort, met puin van bakstenen en ander afval zoals dieren botten. Ook werden onder andere stenen en glazen knikkers, een leren schoentje en glasresten aangetroffen.

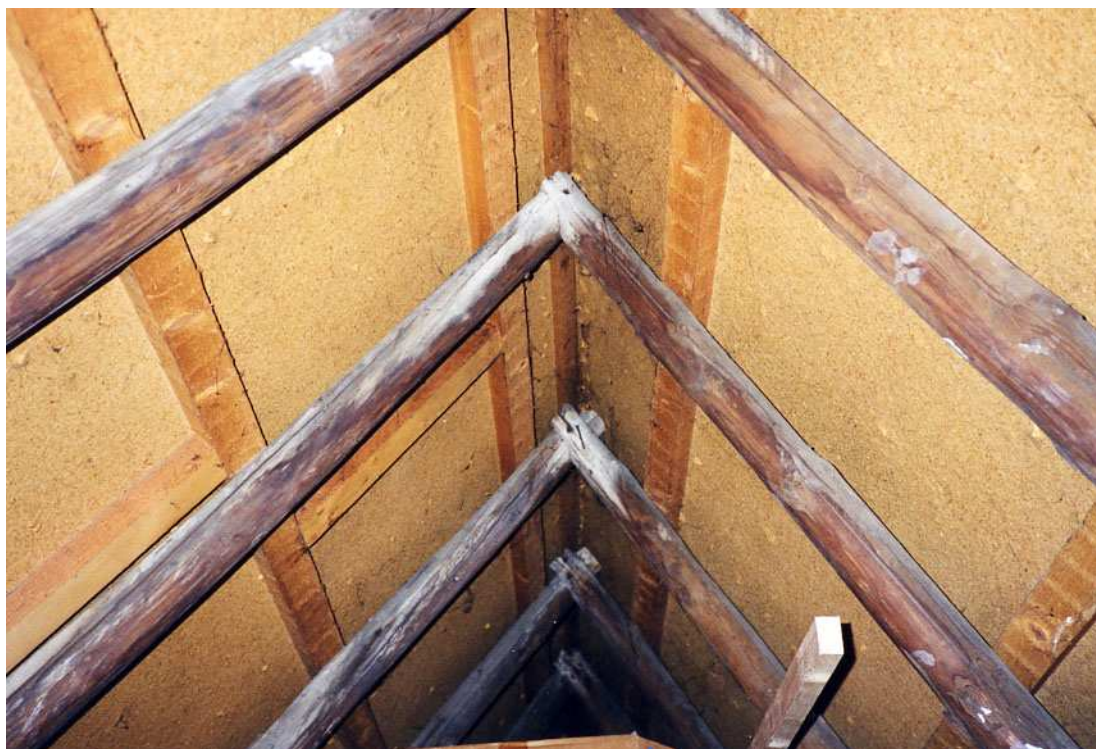
De kapconstructie met de aansluiting van de sporen in de nok.

De kap dateert vermoedelijk uit de bouwtijd van het huis en bestaat uit sporenparen van gekantrechte en rondhouten sporen van naaldhout (mogelijk dennenhout). De sporen zijn gekoppeld door middel van hanebalken en halfhouts aansluitingen in de nok. Een aantal hanebalken zijn hergebruikte eikenhouten hanebalken. De overige hanebalken zijn van grenenhout. Er zijn geen telmerken zichtbaar. Ten behoeve van het windverband zijn schrankhouten aangebracht. De verbindingen zijn genageld.
