# Bouwhistorisch onderzoek gemeente Groningen

## BOUWHISTORISCHE WAARNEMING

| Adres | : <b>Kleine Pelsterstraat 5</b> |
| Periode | : voorjaar 2002 |

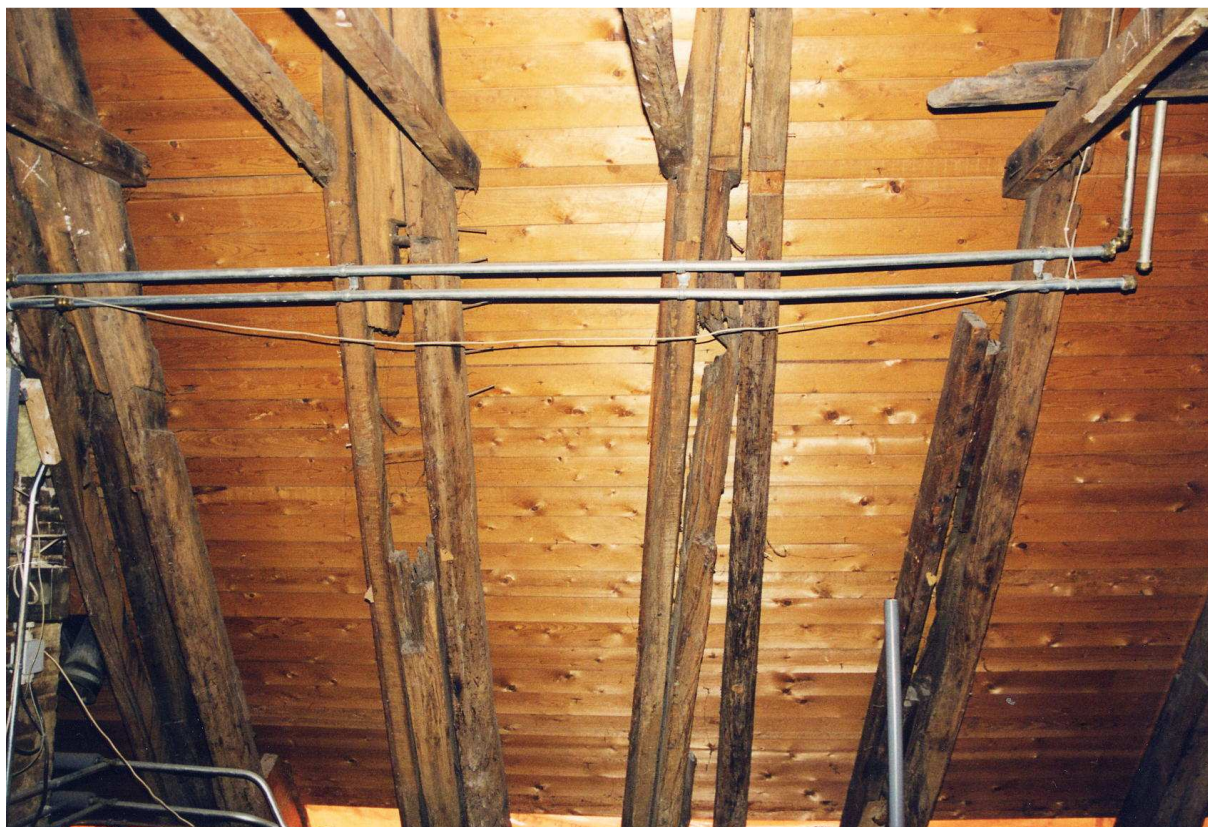
Enkele sporen zijn na een beschadiging opgeklampt. Aan de rafelige en warrige uiteinden van het eikenhout is te zien dat met veel kracht een voorwerp door de sporen is gevlogen. Dit zou een omvallende schoorsteen kunnen zijn geweest of eventueel een kanonskogel.

Beschadigde sporen in de kap (achteraan gezien naar het oosten) met later aangebrachte verstevigingen (foto: Taco Tel).

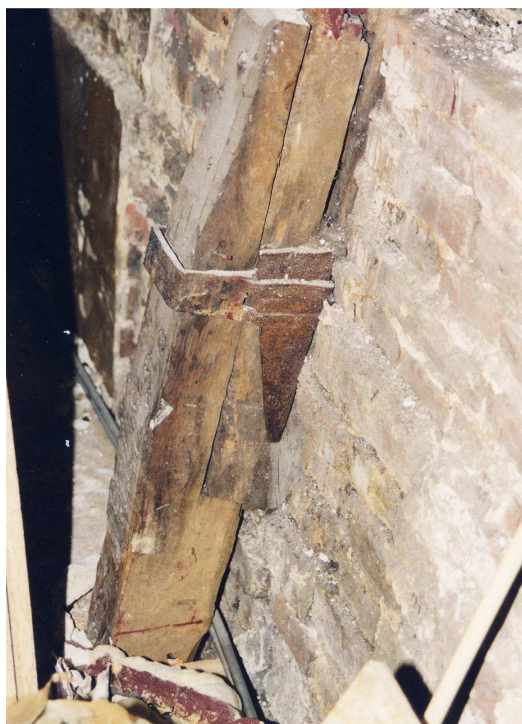
De vloer van de zolder ligt vooraan, tot aan het derde spant vanaf de voorgevel, lager dan daarachter. Opvallend was dat de spantbenen van het voorste gedeelte aan de onderkant zijn verlengd door middel stukken eikenhout, met haaklassen. De pennen waarmee de spanten oorspronkelijk in de vloerbalken vastzaten heeft men bij het verlengen laten zitten en gecontramald in de verlengstukken. Om de lussen zaten een zware gesmede ijzeren stroppen met platte wiggen. Dit duidt erop dat de vloer oorspronkelijk vlak was en later is verlaagd door de balklaag te laten zakken. Nogal wat onderkanten van spanten waren in de kromming gescheurd en moesten deels worden vervangen, vanaf de kromming tot aan de vloer.

Spantbeen aan de westzijde in de kap van Kleine Pelsterstraat 5. Het spantbeen is aan de onderkant verlengd door middel van stukken eikenhout, met haaklassen. (foto: Taco Tel)
