BOUWHISTORISCHE VERKENNING

Adres: Kustersgang 36-36a, Groningen
Status: BBP
Periode: 11 oktober 2006
Onderzocht door: J.A. van der Hoeve, T. Tel en H. Wierts
Auteur: J.A. van der Hoeve
Datum: 18 februari 2007

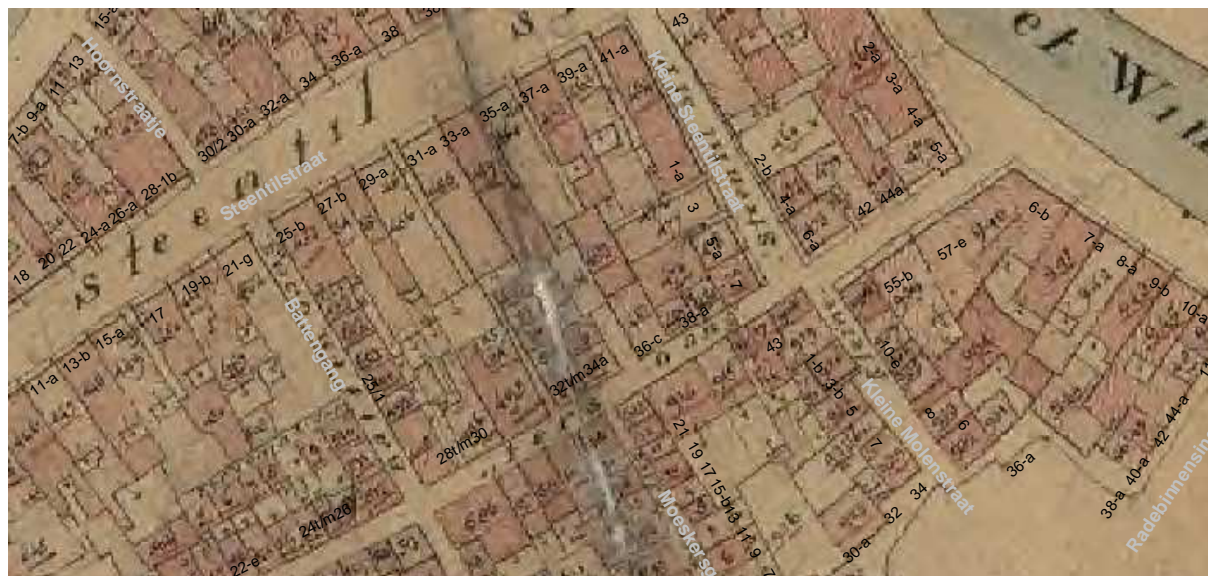
De kadastrale kaart uit omstreeks 1830 met daarop aangegeven de moderne huisnummering.

De huidige verkaveling dateert waarschijnlijk uit de 18de eeuw. Toen zijn ook diverse nieuwe gebouwen tot stand gekomen, waaronder de pakhuizen Kleine Steentilstraat 3 en 5. Het hoekpand Kleine Steentilstraat 7 is in de 18de eeuw gemoderniseerd, waarbij ook de oriëntatie is gedraaid. Was het pand voor die tijd (met zijn voorgevel) gericht op de Kostersgang, sedertdien is het gericht op de Kleine Steentilstraat.

De bouwgeschiedenis van het pand Kostersgang 36 valt moeilijk te herleiden aan de hand van alleen de buitengevels. Het metselwerk van de zijgevel is tamelijk onregelmatig, zodat de bouwsporen niet eenduidig zijn te interpreteren. Verder hebben relatief veel aanpassingen en herstellingen in het metselwerk plaatsgevonden. Meer zekerheid kan worden verkregen na ontpleistering van de binnenzijde van de gevels. Het is vrijwel zeker dat het pand in zijn eerste opzet uit de 18de eeuw dateert. Vermoedelijk was het pand aanvankelijk in gebruik als een pakhuis. Hierop wijzen met name de rondboogvenstertjes in de zijgevel. In de late 18de eeuw of vroege 19de eeuw heeft een herbestemming tot woonhuis plaatsgevonden, waartoe een nieuwe voorgevel is opgetrokken. Deze gevel¹ is opgetrokken uit kleinere baksteen dan de zijgevel², maar een duidelijke bouwnaad tussen voor- en zijgevel valt niet aan te tonen. Ook zijn enkele schuifvensters in de zijgevel geplaatst. De datering van het achterhuis is vooralsnog onduidelijk, maar gelet op het metselwerk van de achtergevel (oostgevel) lijkt een oudste datering in de 18de eeuw waarschijnlijk. Deze datering wordt niet tegengesproken door de kadastrale minuut van circa 1830, waar het achterhuis reeds zijn huidige omvang heeft.

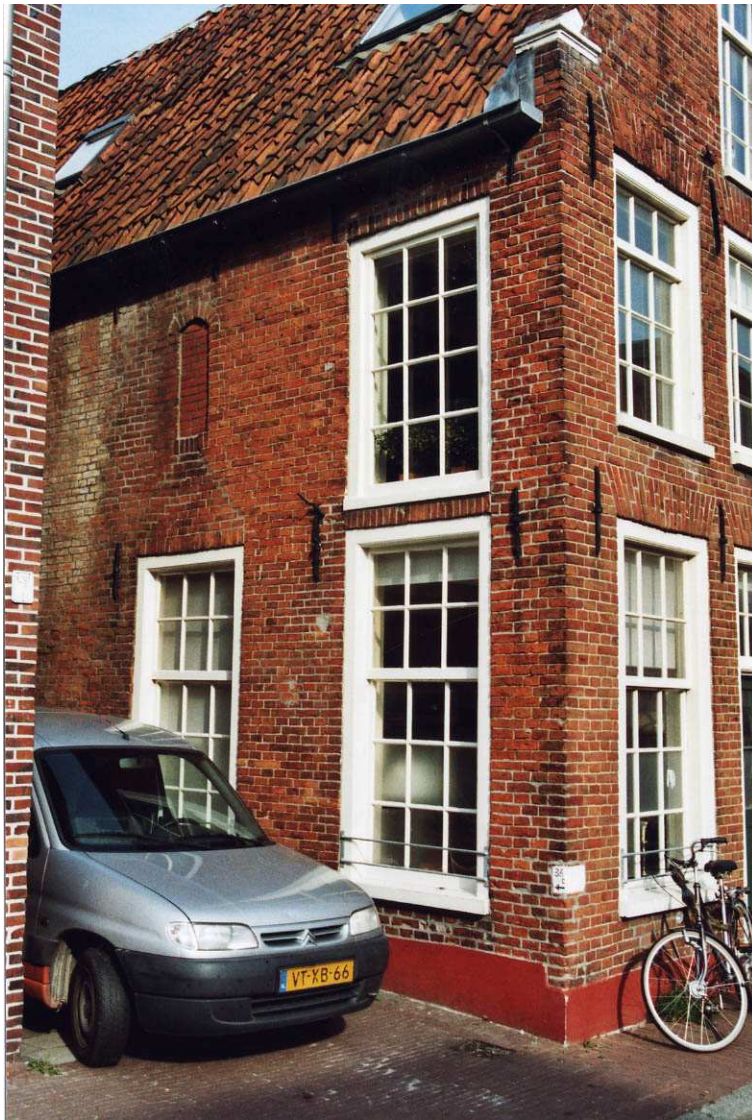
*Voor- en zijgevel van
het voorhuis.*

De voorgevel is een tweelaags tuitgevel, opgetrokken uit baksteen in kruisverband.³ In de neggen van de vensters zijn klezootjes herkenbaar, hetgeen kenmerkend is voor metselwerk uit de (late) 18de eeuw en vroege 19de eeuw. De schouders en de top zijn voorzien van geprofileerde zandstenen dekplaten, de schuine kanten van de gevel van halfsteens rollagen. Boven het deurkozijn en de vensters bevinden zich anderhalfsteens rollagen. De ankers behoren bij de balklagen boven de begane grond en de eerste verdieping. Ondanks de vernieuwing van de kapconstructie zijn ook de ankers in de geveltop behouden gebleven.

Midden op de begane grond bevindt zich de hoofdentree, bestaande uit een kozijn met bovenlicht (late 18de eeuw/ vroege 19de eeuw) voorzien van een glasdeur en een zesruitsraam (beide circa 1988). De neuten van het kozijn zijn uitgevoerd in zandsteen, de drempel in hardsteen. Deze hoofdentree wordt geflankeerd door twee vensters, waarvan de kozijnen uit de late 18de of vroege 19de eeuw stammen en de vijftienruitsschuiframen uit 1988. De eerste verdieping bevat drie vensters, waarvan de kozijnen uit de late 18de of vroege 19de eeuw stammen en de 12-ruitsschuiframen uit 1988. Voor 1988 hadden deze vensters ook reeds 12-ruitsschuiframen (late 19de eeuw?). Het venster op zolderniveau heeft dezelfde opzet en datering als de vensters op de eerste verdieping.

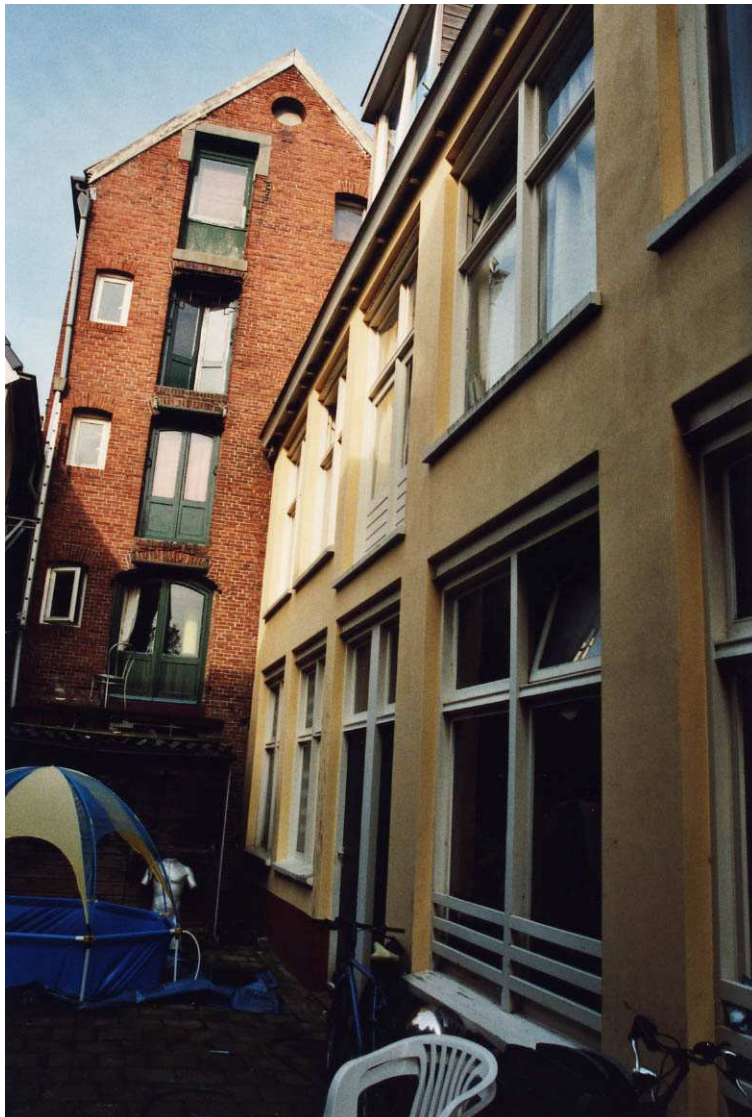
De gepleisterde gevel rechts is de voorgevel van het achterhuis.

De westgevel of voorgevel van het achterhuis grenst aan een binnenplaatsje achter de panden Steentilstraat 33 en 35, dat ontsloten wordt via de steeg naast Kostersgang 36-36a. Deze tweelaags langsgewel aan dit plaatsje heeft een (geel geschilderde) gepleisterde afwerking. Onder het pleisterwerk is metselwerk van kalkzandsteen zichtbaar. De gevel is verdeeld in vijf venster-assen. De hoofdentree bevindt zich in de midden-as en bestaat uit een breed deurkozijn, voorzien van twee deuren met bovenlichten (1988). Boven het kozijn is een stalen latei zichtbaar, zoals ook bij alle vensters. Pal boven deze dubbele entree bevindt zich een breed deurkozijn, dat voor 1988 een stel glasdeuren met een breed (vijfruits) bovenlicht bevatte. Deze invulling van het kozijn is vernieuwd als een soort Frans balkon met bovenlicht. Voor het overige bevat de gevel acht forse, samengestelde vensters met val- en draairamen en vaste ramen.
