BOUWHISTORISCHE VERKENNING

Adres: Marktstraat 15

Datum: november 2006 Groningen

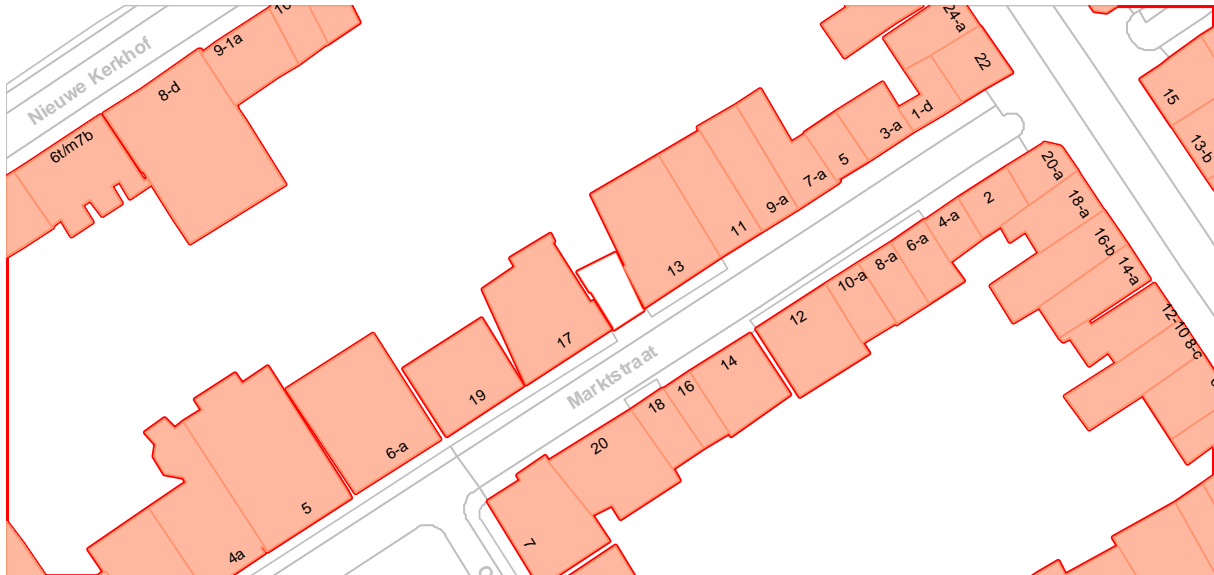
Het pand staat op een rechthoekig perceel aan de noordzijde van Marktstraat. Het is een diep pand (9,5 x 5-6 m) van twee bouwlagen met een zadeldak met voorschild. Het pand geert enigszins naar achteren toe. Het huis heeft aan beide zijden een steegje

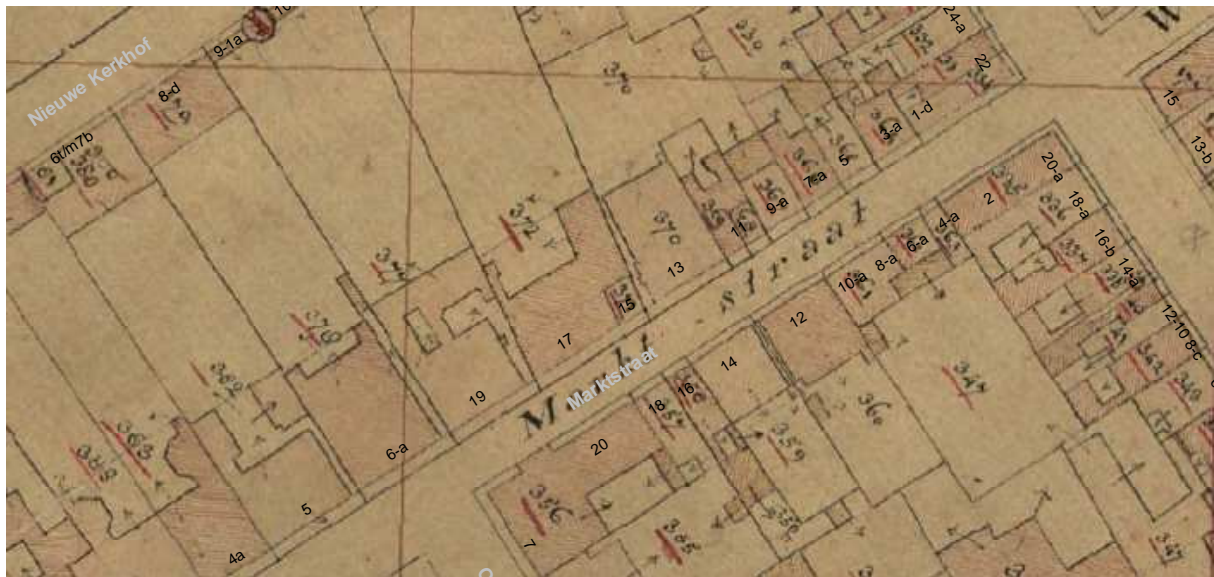
De kadasterkaart uit circa 1830 met daarop aangegeven de moderne huisnummering.

Op het minuutplan van omstreeks 1830 lijkt het pand afgescheiden te zijn van een veel groter geheel. Het is een groot oppervlak aan bebouwing waarvan rechts voor het huidige Marktstraat 15 is afgescheiden. Hoe men zich het geheel aan bebouwing moet voorstellen is niet zondermeer duidelijk. Wel lijkt Marktstraat 15 naar achteren doorgelopen te hebben als diep bouwvolume. Dit wordt ook gesuggereerd door de telmerken van de huidige sporenkap.

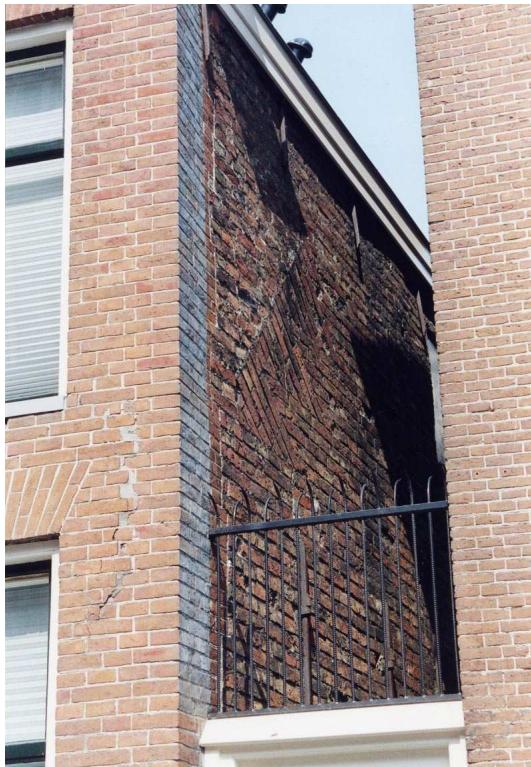
De oostgevel met daarin een oude daklijn.

De oostelijke (rechter) zijgevel is een tweelaagse langsgevel die in schoon werk gemetseld is. Hierin is de kopse gevel van een eenlaags dwars huis te zien. De top van deze dwarse gevel is met vlechtingen gemetseld. Het metselwerk van dit eenlaagse huis maakt een 17de-eeuwse indruk. Deze gevel is in een tweede fase naar de huidige tweelaagse zijgevel opgemetseld. Het metselwerk van de ophoging kan uit de tweede helft van de 17de of uit de 18de eeuw dateren. Op de verdieping zitten twee vensters die dichtgespijkerd zijn.

Ook een detail als de las in de kroonlijst is van belang daar hieruit af te lezen valt dat pand vroeger een gemeenschappelijke kroonlijst had met het linkerbuurpand. De zijmuren zijn van belang, vooral de rechtermuur omdat hieraan de bouwgeschiedenis afgelezen kan worden. Het muurwerk bevat de oude 17^e eeuwse topgevel met vlechtingen.

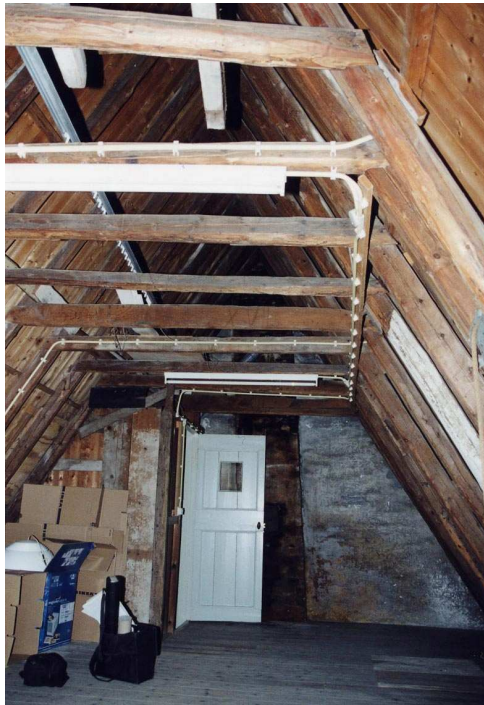
De kapconstructie naar achteren gezien.

De kapconstructie dateert vermoedelijk uit de tweede helft van de 17^e of de 18^e eeuw en bestaat uit 16 gekoppelde sporenparen met een haanhout waarvan de achterste in de gevel is ingemetseld terwijl de voorste twee zijn afgezaagd ten behoeve van het aanbrengen van een voordakschild. De sporen zijn van naaldhout (doorsnede sporen 11x10 cm; hartafstand ca. 60 cm) en gemaakt van rondhout dat aan alle zijden gekantrecht is totdat een doorsnede ontstaan is van een rechthoek met afgeronde hoeken. De sporen hebben gezaagde telmerken die aan de voorzijde van de sporenparen zijn aangebracht. Het 2e tot en met 11de sporenpaar (van achteren gezien) zijn van 12 tot en met 21 genummerd. De telmerken van de overige sporenparen konden niet worden gezien. De kap is dus van achteren naar voren genummerd. Het is opvallend dat het hoogste nummer 21 is, terwijl er maar 16 sporen zijn. Dit suggereert dat het pand langer is geweest.

De haanhouten zijn hergebruikte eiken sporen die mogelijk nog afkomstig zijn van de 17^e eeuwse bouwfasen toen het huis nog een dwarskap had. Op een van deze haanhouten (doorsnedes haanhouten 11,5 x 7 / 13,5 x 7 cm) kon een gezaagd telmerk 6 gevonden worden dat bij een vroegere situatie hoort. Verder wijzen oude kepen erop dat de haanhouten in de eiken kap vroeger met een houten toonagel en twee spijkers vastgezet waren.

In de kap zijn de bouwsporen van een gesleept rookkanaal zichtbaar dat op een derde van de diepte in de rechtermuur heeft gezeten.

Het casco heeft hoge monumentwaarde door de zijmuren met kern uit de eerste helft van de 17de eeuw en ophoging uit de tweede helft van de 17de eeuw of de 18de eeuw. Vooral de sporenkap uit de ophogingstijd is van belang mede doordat er elementen van een oudere kap in hergebruikt zijn. Ook oude balklagen en vloeren met brede vloerdelen zijn bewaard gebleven en waardevol. De linkermuur is ook van belang omdat daar nog de gemeenschappelijke geschiedenis met het linkerbuurpand uit blijkt (ankers).
