BOUWHISTORISCHE VERKENNING

Adres: Noorderhaven 10, Groningen
Status: BBP
Periode: 6 oktober 2005
Onderzocht door: J.A. van der Hoeve, T. Tel en H. Wierts.
Auteur: J.A. van der Hoeve
Datum: 18 oktober 2005

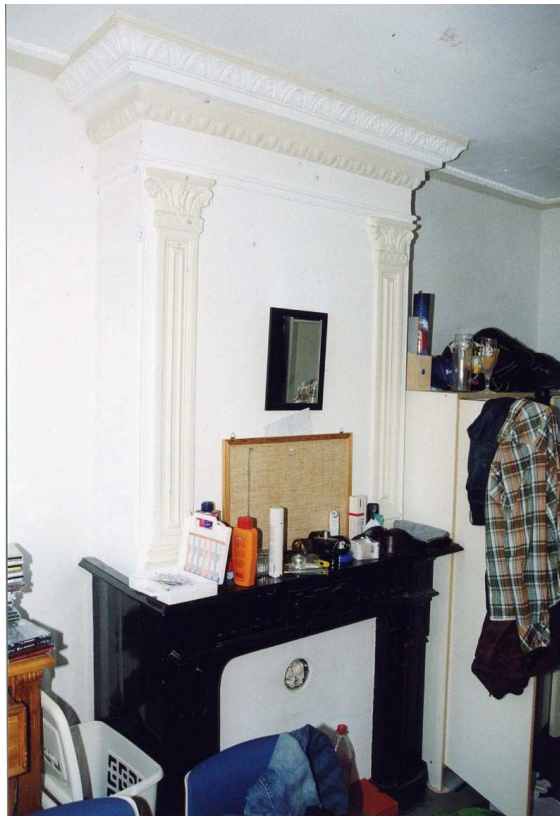
19^e eeuwse schouw op de verdieping tegen de oostwand van de voorkamer.

De eerste verdieping is verdeeld in een voorkamer, overloop en achterkamer. De voorkamer en de overloop bevinden zich in het dwarshuis, de achterkamer in de aanbouw. De voorkamer heeft in zijn huidige opzet een 19de-eeuws karakter (deels gereconstrueerd). Tegen de linker zijgevel staat een schouw, voorzien van een zwart geschilderde houten schoorsteenmantel en de gestucte boezem met pilasters en kroonlijst. Het stucplafond is een reconstructie van recente datum, inclusief de randlijst en het middenornament. Noemenswaard is de eenvoudige

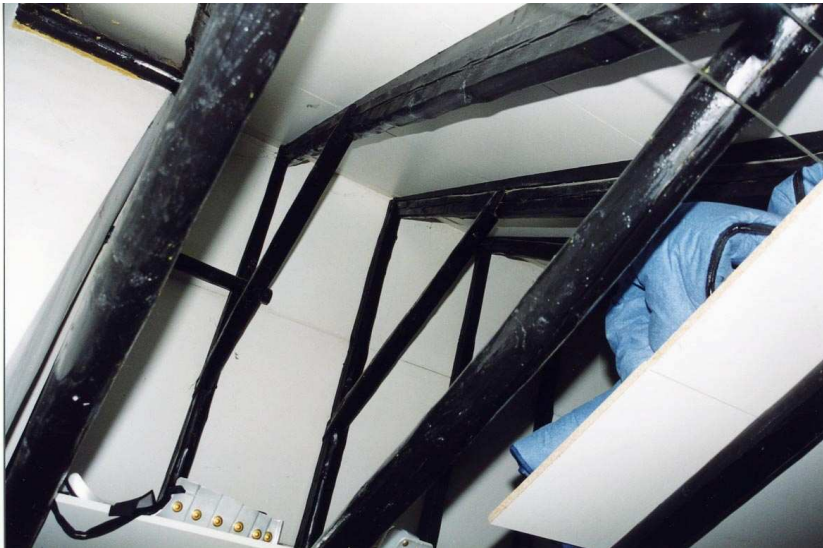
De 17^e eeuwse kapconstructie van het zadeldak van het dwarshuis.

Het zadeldak van het dwarshuis heeft een constructie met zeven originele naaldhouten sporenparen, oorspronkelijk elk voorzien van twee hanenbalken. Hiervan zijn de bovenste in situ bewaard gebleven. De onderste hanenbalken zijn vervangen door nieuwe, iets hoger geplaatste hanenbalken. Op enkele sporen zijn de oude aansluitingen nog herkenbaar. Aan de westzijde van de sporen zijn merken herkenbaar, echter niet (meer?) in volgorde. Van west naar oost zijn genoteerd: (?), VIII, XII, VI, XI (onzeker), VIII, (?). Opvallend zijn de relatief hoge nummers, die niet in overeenstemming zijn met het aantal sporenparen in deze kap. Dat doet vermoeden dat de kap van Noorderhaven 10 onderdeel is van een kap over meerdere huizen. Het huis Noorderhaven 10 moet dan als deel van reeks van tenminste twee huizen tot stand zijn gekomen.

Aan de voorzijde zijn twee sporen verzaagd ten behoeve van de plaatsing van een dakkapel op het voorste dakschild van de kap (1951, aangepast omstreeks 2000). De verzaagde sporen rusten op een raveling, bestaande uit een gording tussen twee sporen. Ten behoeve van een doorgang naar de tweede verdieping van de aanbouw is een groot gedeelte van het achterschild van het dak gesloopt, waarbij ook de sporen zijn verzaagd.
