BOUWHISTORISCHE VERKENNING

Adres: Noorderhaven 38/ Hoekstraat 29a, Groningen
Status: BBP
Periode: 20 april 2005
Onderzocht door: J.A. van der Hoeve, T. Tel en H. Wierts.
Auteur: J.A. van der Hoeve
Datum: 14 oktober 2006

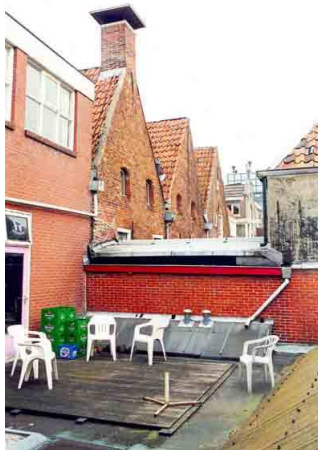
De middelste van de drie topgevels is Noorderhaven 38

puntgevels. Deze gelijkvormige opzet valt nog goed te herkennen in de panden Noorderhaven 36, 38 en 40, zowel in de bouwmassa als de achtergevels.

De achtergevel is een midden-17de-eeuwse topgevel in schoon metselwerk.² De randen van de geveltop lijken te zijn ingenomen (wellicht is een rollaag verwijderd). Het metselwerk is voornamelijk uitgevoerd in een verband met afwisselende lagen strekken en koppen, gebaseerd op kruisverband (echter verlopend naar staand verband). In de hoeken zijn hoekverbanden met klezootjes herkenbaar. Uitzondering is de middenzone van zowel de eerste verdieping als geveltop, waar overwegend halfsteensverband herkenbaar is. Wellicht was dit de plaats van een in de gevel opgenomen rookkanaal. De begane grond wordt aan het zicht onttrokken door de recente interieur-afwerking van de overbouwde binnenplaats.

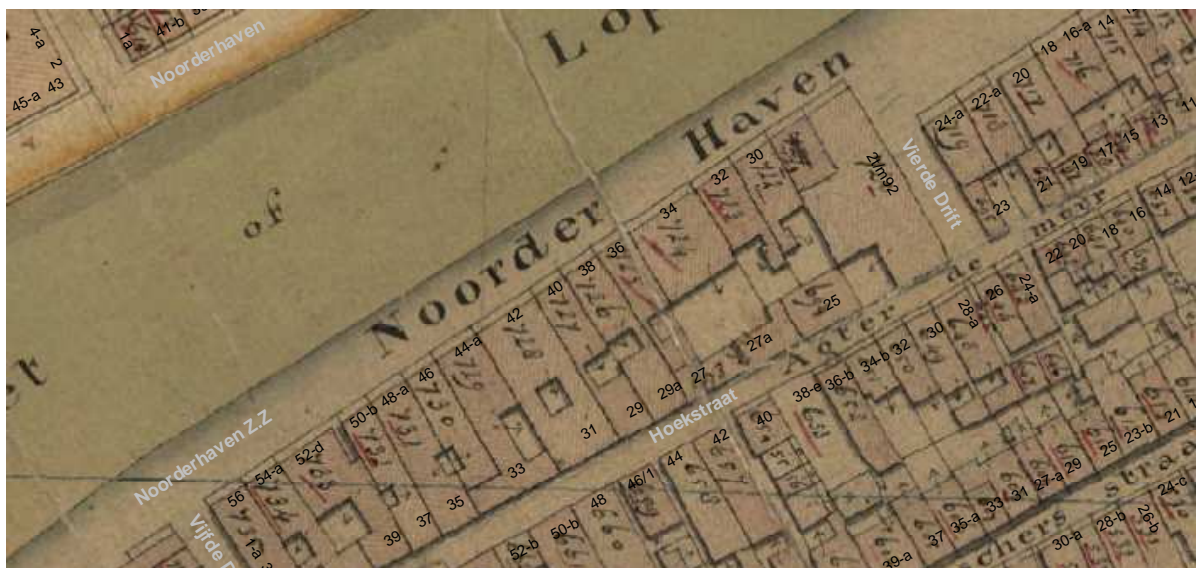
De kadastrale minuut van omstreeks 1830 met daarop aangegeven de moderne huisnummering.

Op de kadastrale minuut van circa 1830 heeft het pand zijn huidige vorm, bestaande uit een voorhuis (Noorderhaven 38), tussenlid en achterhuis (Hoekstraat 29a). Ook in de 19de eeuw hebben enige modernisering in interieur en exterieur plaatsgevonden, waarvan nog diverse stucplafonds, betimmeringen, vensters en ramen getuigen. Het tussenlid kreeg een bijzondere pui (midden 19de eeuw). Bij een verbouwing in 1904 is de voorgevel vernieuwd, waarbij de huidige lijstgevel tot stand kwam. De oudste plattegrondtekening is gemaakt in 1924, toen het huis aangesloten werd op het gemeenteriool en wc's kreeg. Helaas is deze tekening niet erg nauwkeurig.

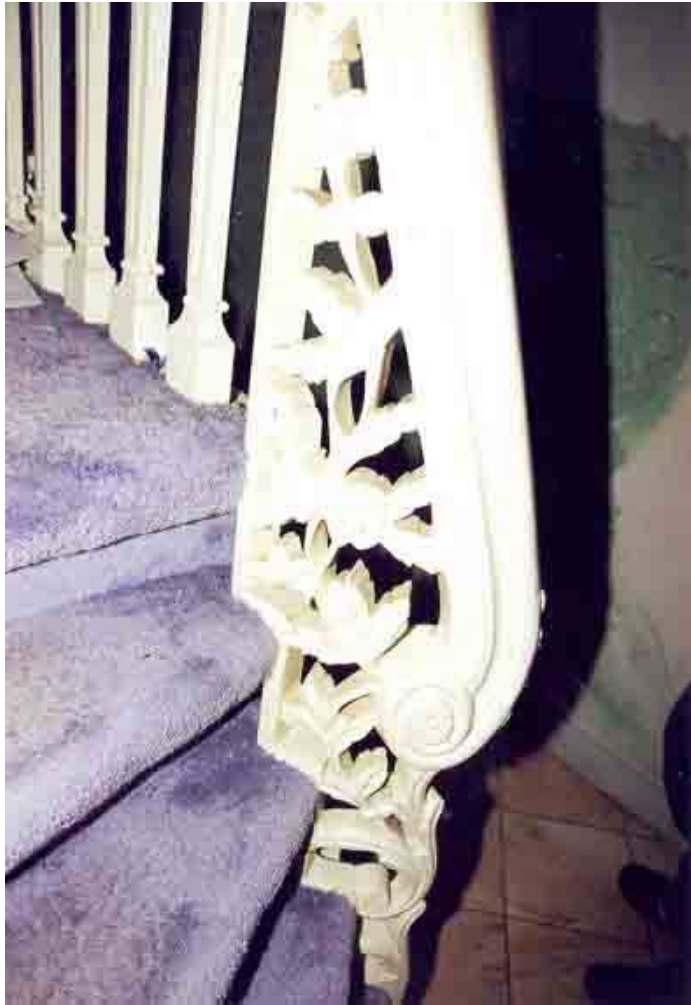
Detail van de 18^e eeuwse trap in de gang

ter hoogte van de opkamer/ achterkamer. De trap heeft een sierlijke leuning met bladwerk en bloemen in de aanzet, opengewerkte balusters en een geprofileerde handlijst. De treden zijn omgezet over de trapboom, terwijl de kardoezen bladwerk bezitten.

De indeling van de begane grond en het souterrain stamt grotendeels uit de 17de eeuw, maar is aangepast bij een modernisering van het interieur in de 18de eeuw. Meest opvallend onderdeel van deze 18de-eeuwse aanpassing is de rijk gedetailleerde trap tussen de begane grond en eerste verdieping. Deze trap heeft hoge monumentwaarden. Van de rijke 18de-eeuwse inrichting op de eerste verdieping zijn de geschilderde voorstellingen op de linker wand behouden gebleven, echter wel in beschadigde toestand. Dit soort afwerkingen is zeldzaam en heeft daarom een hoge monumentwaarde. In het derde kwart van de 19de eeuw hebben opnieuw modernisering plaatsgevonden, die aansluiten op de 18de-eeuwse hoofdopzet. Deze 18de- en 19de-eeuwse elementen in de indeling en afwerking hebben eveneens hoge monumentwaarden, aangezien deze getuigen van de ontwikkeling in de wooncultuur in deze perioden. De indeling en afwerking van de eerste verdieping en zolder uit 1992 hebben indifferente monumentwaarden.

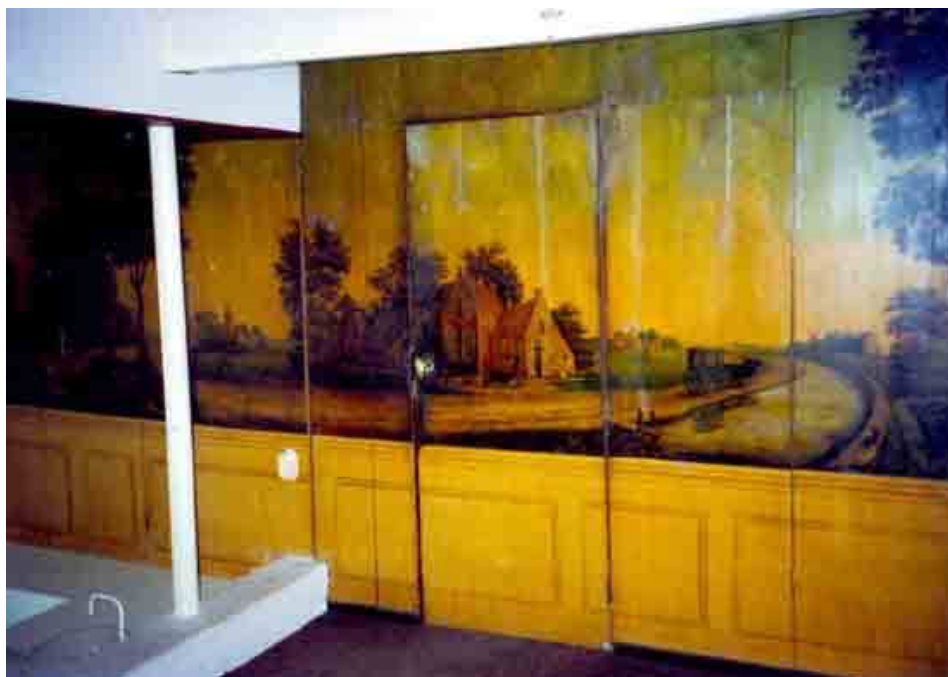
Foto van het interieur van de achterkamer op de begane grond, voor de verbouwing van 1992 waarbij deze wand is verwijderd.

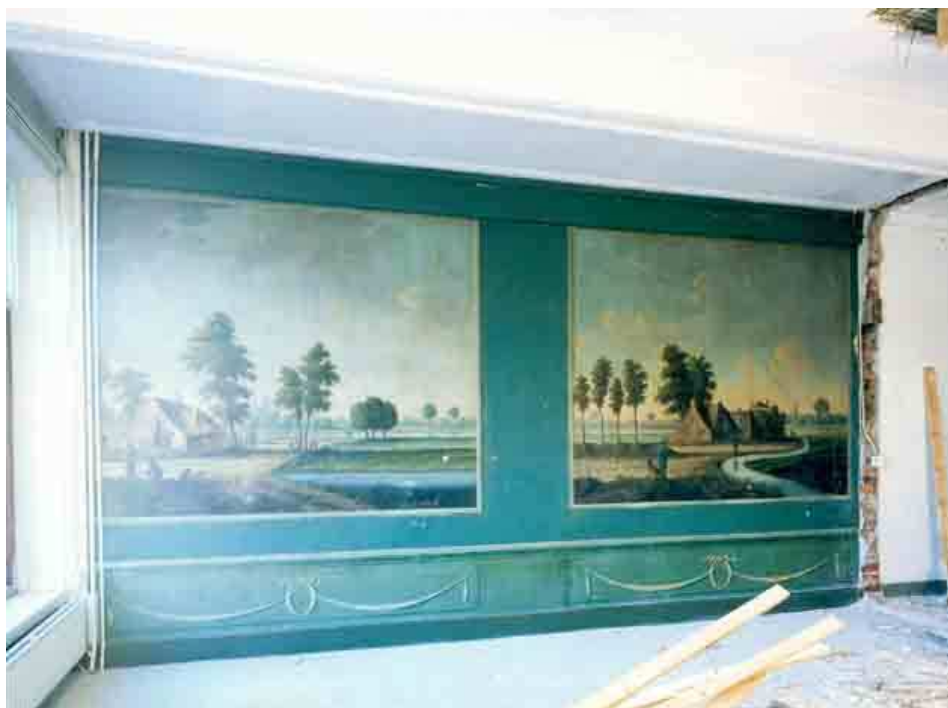
De linker wand op de eerste verdieping met geschilderde lambrizing en landschappen die achter een moderne wand verborgen is.

Tot de verbouwing van 1992 had de verdieping een bijzondere 18^e eeuwse afwerking bestaande uit geschilderde arcadische landschappen op een gestucte wand (oostwand). Deze zijn achter moderne afwerking bewaard gebleven. Door het aanbrengen van de nieuwe afwerking zal de schildering beschadigd zijn..
