BOUWHISTORISCHE VERKENNING

Adres: Oosterstraat 8

Auteur: F. van der Waard

Datum: oktober 2003 Groningen, toevoeging afbeeldingen 20 april 2007

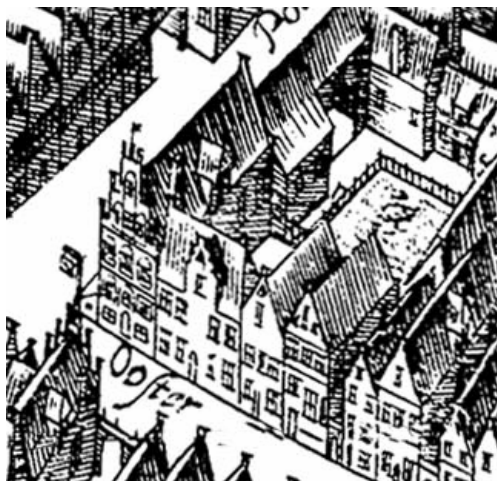
Uitsnede uit de kaart van Haubois uit omstreeks 1643, het noorden is op deze kaart links. Oosterstraat 8 is het vierde huis vanaf de straathoek links. Rechts van het huis is de steeg met poortje aan de straat goed zichtbaar.

Op de kaart van Haubois uit ca.1643 wordt een diep huis met zadeldak en steegje aan de rechterkant aangeduid. Er wordt geen achterhuis aangegeven.

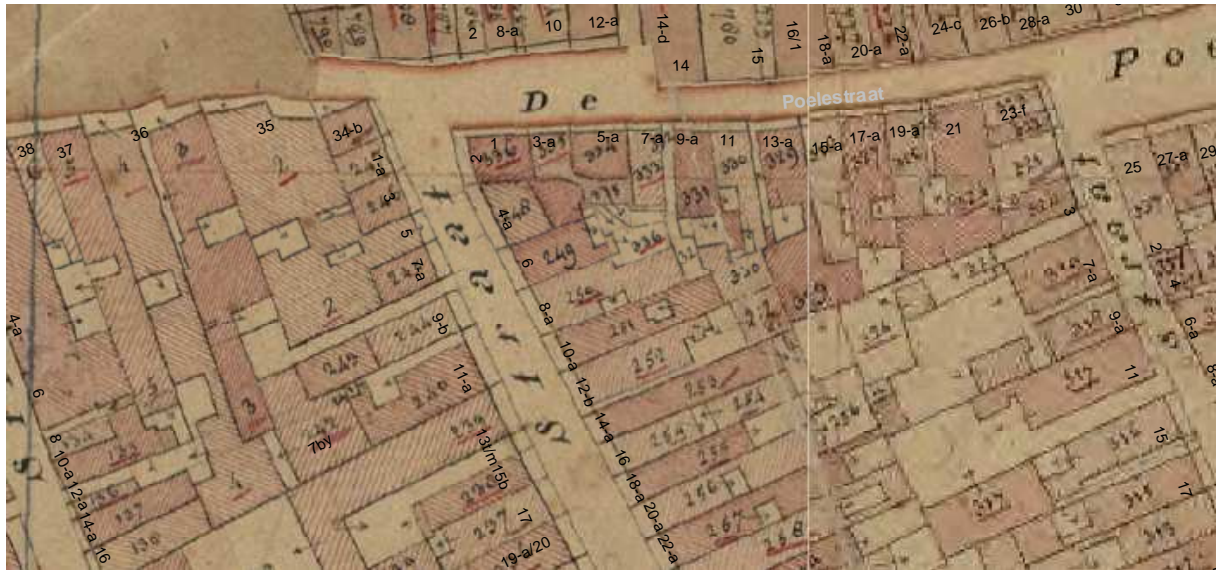
De kadastrale minuut uit omstreeks 1830 met daarop aangegeven de moderne huisnummering.

Op het minuutplan van omstreeks 1830 ziet men het voorhuis waarbij de steeg aan de rechterzijde aan de voorzijde overbouwd is. Aan het voorhuis sluit een achterhuis aan met een binnenplaats aan de linkerzijde. Tot 1930 was deze situatie nog herkenbaar. Het achterhuis had twee bouwlagen en een steil dak. De binnenplaats was toen overbouwd. De huidige lijstgevel kwam vermoedelijk aan het eind van de 18de of in de vroege 19de eeuw tot stand. In ieder geval was de steeg op het minuutplan van omstreeks 1830 al ingebouwd wat betreft het voorste gedeelte. Het achterste gedeelte was een binnenplaatsje geworden. Dat zou erop kunnen wijzen dat de gevel vóór omstreeks 1830 is gebouwd. De voorgevel is van kisklezoren bij de vensterkanten voorzien, waaruit is af te leiden dat deze vóór circa 1830 zou kunnen dateren. De gevel lijkt trouwens zeer sterk op die van de noordelijke buurman nr. 10.

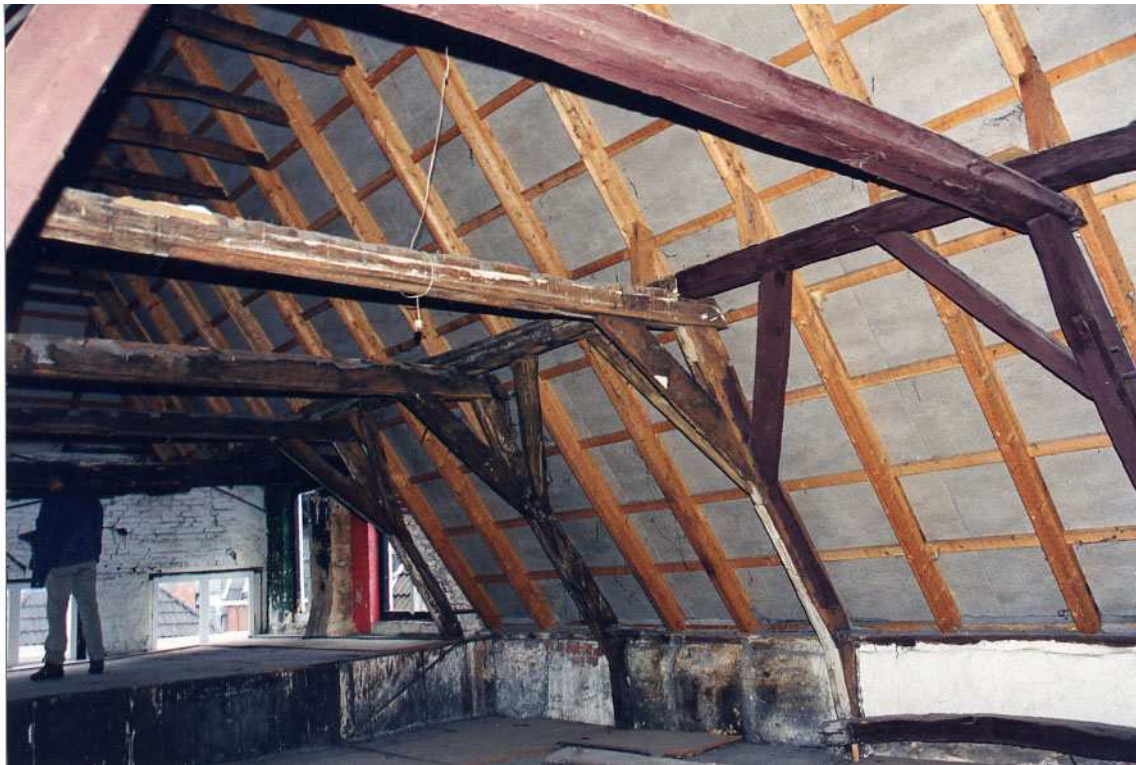
Overzicht van de kapconstructie gezien in de richting van de voorgevel.

De kap is een oude kapconstructie met oorspronkelijk vijf eiken dekbalkgebinten met gekromde stijlen die in de borstwering gekast zijn. Het voorste gebint is vervangen door een grenen balk die in de verhoogde zijmuren is opgelegd. Achter de gebintplaten zijn zware houten nagels in de dekbalken geslagen die moesten voorkomen dat de platen naar buiten weken.

Gebint 1 - het gebint is vervangen door een doorlopende grenen balk die in de verhoogde zijgevels is opgelegd; wel zijn de gebintplaten nog aanwezig die doorlopen naar de voorgevel. De grenen balk is met bouten aan de gebintplaten vastgemaakt.

Gebint 2 - aan de zuidzijde is een hergebruikte stijl en het korbeel is verdwenen; aan de noordzijde is een hergebruikte stijl waaruit afgeleid kan worden dat het korbeel oorspronkelijk hoger zat. De westelijke windschoren ontbreken.

Gebint 3 - aan de zuidzijde is het korbeel weg en de oostelijke windschoor; aan de noordzijde is een hergebruikte stijl en een hergebruikte korbeel.

Gebint 4 - aan zuidzijde ontbreekt het korbeel en de westelijke windschoor; de stijl en de oostelijke windschoor zijn hergebruikt. Aan de noordzijde is de stijl hergebruikt.

Gebint 5 - de korbelen ontbreken.

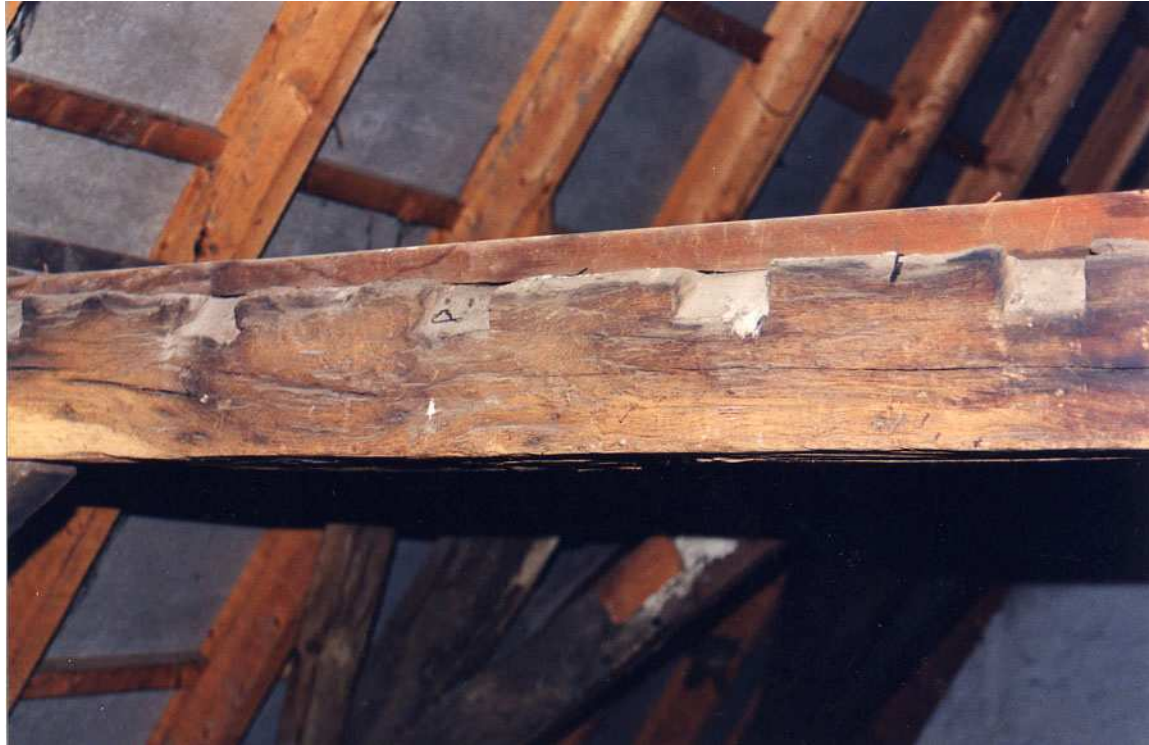
Een van de dekbalken waarin kepen zitten waarin oorspronkelijk kinderbalken in bevestigd zaten.

In alle dekbalken (behalve de achterste) zijn kepen op ca. 30 cm h.o.h. te zien. Bij het tweede gebint zijn deze ca. 7 cm. hoog en 6 cm. breed en 4 cm. diep, waarbij ze afgeschuind zijn. Hierop hebben kinderbalken of ribben gelegen waarop een bakstenen vloer zal zijn aangebracht.

Van de zeer waardevolle kapconstructie kan nog opgemerkt worden dat vooral het feit dat er sporen van kinderbalken of ribben op de dekbalken zijn aangetroffen zeldzaam is. Iets dergelijks is slechts in één ander geval in Groningen bekend.
