BOUWHISTORISCHE VERKENNING

adres: Oosterstraat 26

Datum: november 2003, Groningen

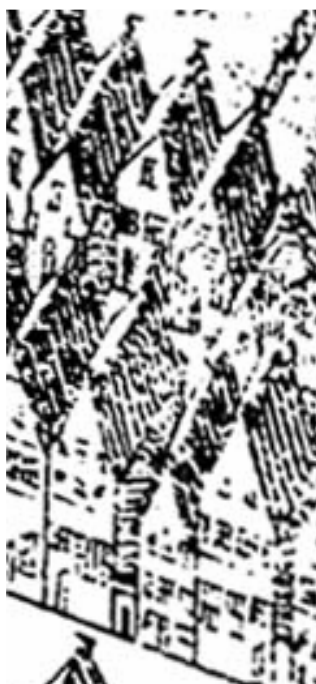
Uitrsnede uit de kaart van Haubois uit omstreeks 1643, Oosterstraat 26 is het pand links van het steegje dat aan de straatkant met een poortje is aangegeven. Het noorden is op deze kaart links.

Op de kaart van Haubois wordt een voorhuis van twee bouwlagen met een zadeldak aangeduid met een steeg aan de rechterkant. Ook het achterhuis wordt aangegeven, waarbij er een ruimte tussen het voorhuis en het achterhuis zit. Het kaarbeeld suggereert dat toen de huidige structuur min of meer al bestond. Op het minuutplan van omstreeks 1830 is de huidige structuur van voorhuis, binnenplaats met gang aan de linkerkant en achterhuis duidelijk herkenbaar.

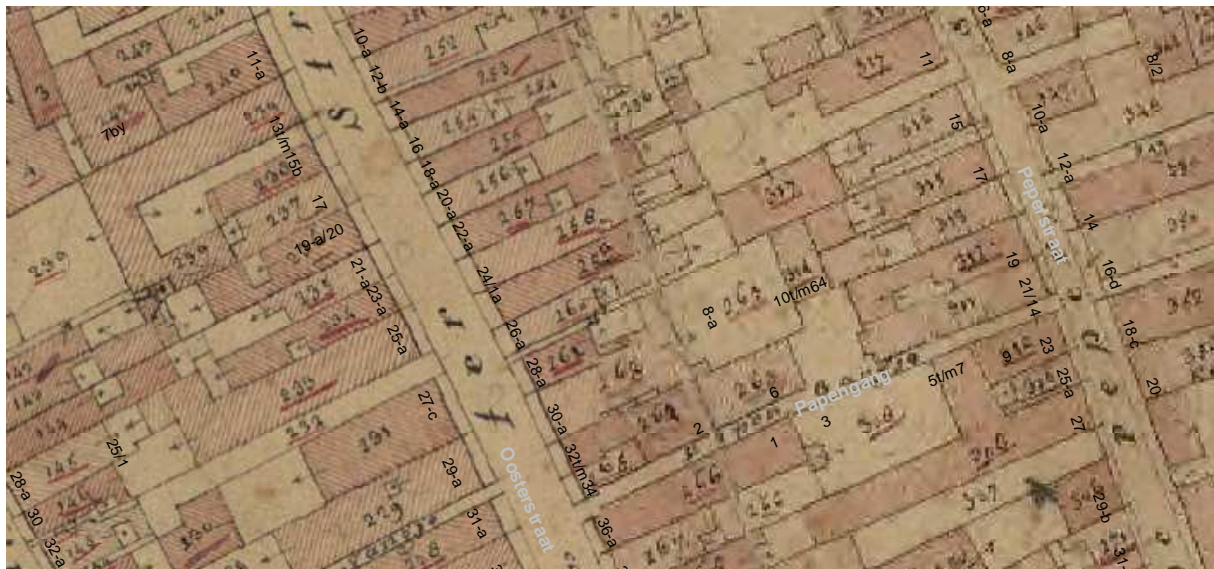
De kadastrale kaart uit omstreeks 1830 met daarop aangegeven de moderne huisnummering. Duidelijk is ook hier de structuur van een voor- en achterhuis herkenbaar evenals de steeg ten zuiden van het pand.

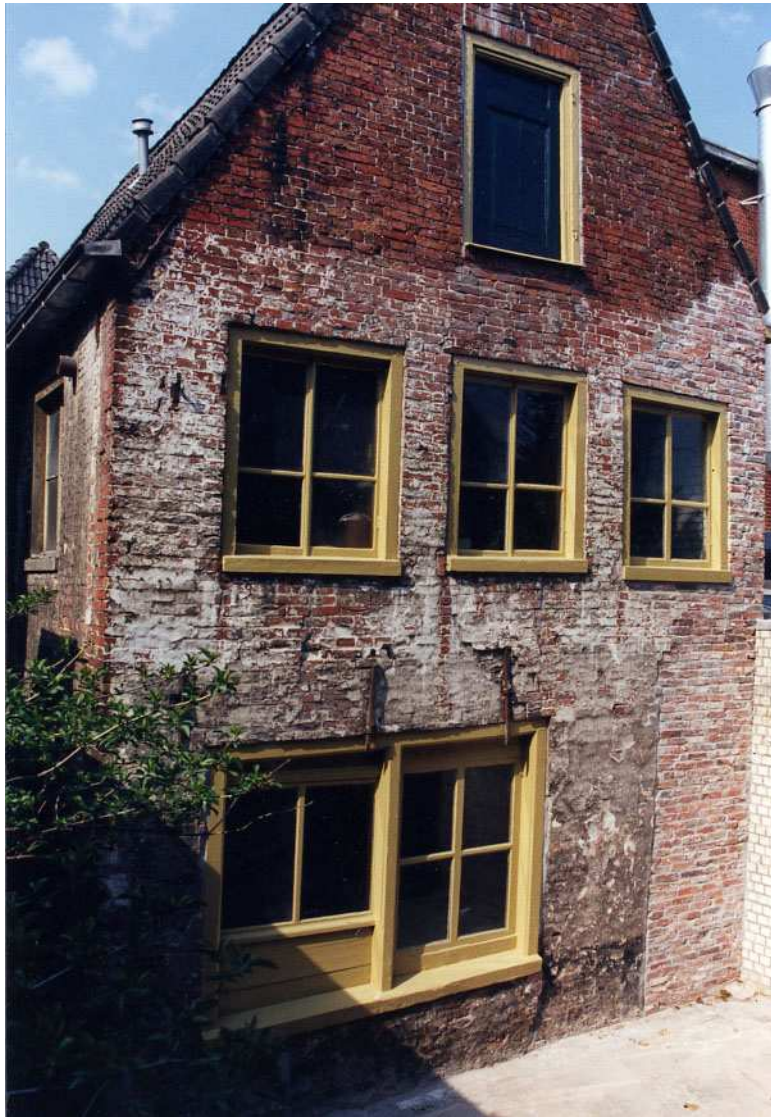
De achtergevel van het achterhuis.

De achtergevel is een topgevel die niet in verband staat met de rechterzijgevel. Op de begane grond is een dunne pleisterlaag aangebracht en de verdieping is dun gekalkt. Overigens bestaat de gevel uit voornamelijk schoon metselwerk dat in slordig kruisverband is opgetrokken en mogelijk uit de vroege 18de eeuw dateert.

Bij de linkerbeneden hoek is een tienlagenmaat van 70,5 gemeten (in feite nog in het deel dat de hoek omgaat en in de rechtergevel gezien kan worden). De tienlagenmaat bedraagt op zolderniveau 66 cm; de steenmaat 25-27 x 12,5-13 x 5,5 cm.

Op de begane grond bevindt zich aan de linkerkant een breed tweelichtsvenster met ongeprofileerd kozijn. Het rechter gedeelte daarvan is een vierruitsraam en het linker gedeelte is een tweeruitsraam, waarbij er onder het kalf nog een paar horizontale planken zijn aangebracht.

Boven dit venster is geen rollaag of strek. Er bevinden zich drie ankers boven dit venster die aan de balklaag boven de begane grond gekoppeld zijn.

Aan de rechterkant is een recente dichtzetting van een deuropening in het verlengde van de gang. Uiterst links is op de hoek met de steeg een stukje van de sokkelzone van de gevel weggekapt. Wellicht heeft dit te maken met de uitstekende wielassen van karren die nog in de steeg konden komen en hier de bocht om moesten.

Op de verdieping bevinden zich drie vierruitsvensters, waarvan de kozijnen geen profiel hebben. Er zijn geen rollagen of strekken boven de vensters, wel onder de vensters. Ook eigenaardig is dat de bovenste ruiten groter zijn dan de onderste.

In de top bevindt zich een pakhuisdeurtje of luikopening. Het kozijn ervan heeft een deur- of luikspanning aan de buitenkant en duimen. Men heeft echter later een terugliggend luik gemaakt bestaande uit een vermaakte paneeldeur. Deze is op de kop er in gezet en heeft thans nog twee panelen. Deze opening heeft boven en onder een rollaag. Aan het metselwerk is te zien dat de opening naar onderen toe iets langer is geweest. De opening is kennelijk ooit iets ingekort.

In de nok van de gevel bevindt zich een dichtgetimmerd vierkant ventilatiegat waarboven een houten plankachtig lateitje. De ventilatieopening en deuropening zijn wel oorspronkelijk in het metselwerk van de top aangebracht.

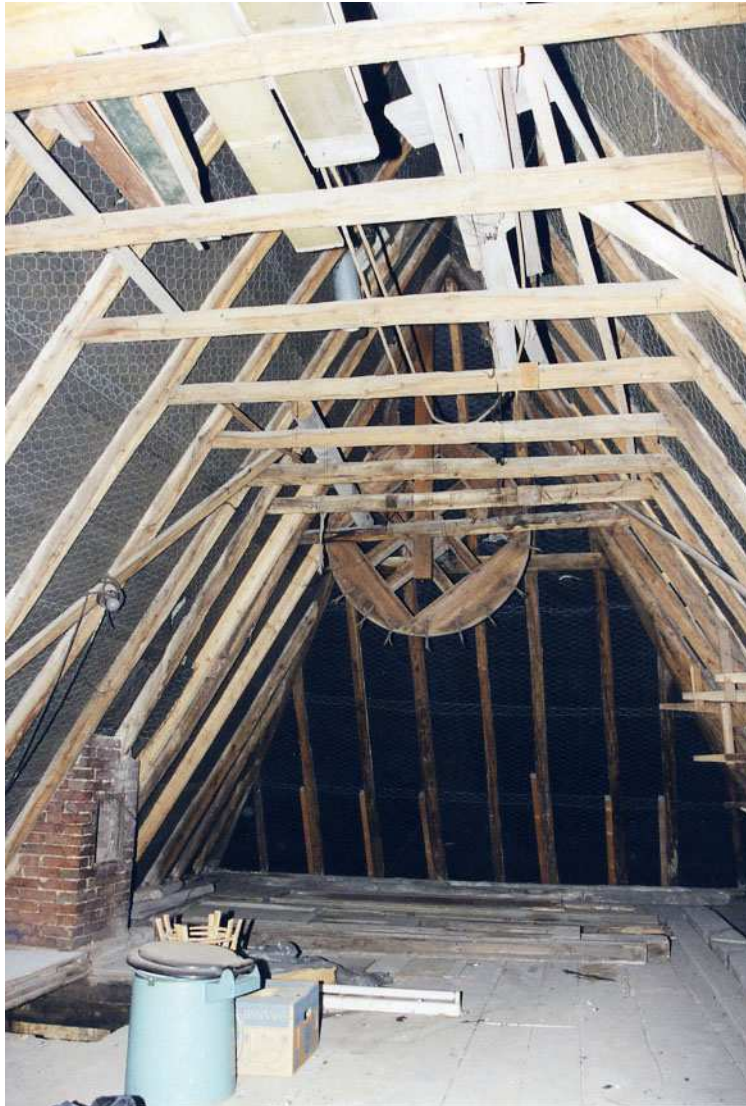
De kapconstructie bestaat uit zestien gekantrechte naaldhouten sporenparen, waarvan een strijkspoor en een eindschild aan de voorzijde. De spoorafstand bedraagt ca. 65 cm, de doornede van de sporen ca. 9 x 9 cm. De sporenparen hebben een haanhout en in de nok zijn de de sporen halfhouts met elkaar verbonden. Over de bovenkant van de sporen ligt een moderne nokruiter. De sporenparen zijn voorzien van sporenschrankhouten. De muurplaat had een doorsnede van 8,5 x 13 cm. Deze kap kan 18de-eeuws gedateerd worden.

Waar de nok en het voorschild bij elkaar komen bevindt zich een goed bewaard gebleven hijsrad. Vermoedelijk heeft zich ook dichtbij de achtergevel een hijsrad bevonden. Hier is namelijk een hijsdeur in de topgevel en vlak achter deze deur bevindt zich een oud luik in de zoldervloer dat met de vroegere aanwezigheid van een hijsrad in verband kan staan. De zoldervloer bestaat uit oude grenen delen met losse veren. De delen zijn 2,7 cm dik en zijn soms 30 cm. breed, waarbij de breedte ongelijk is.

De kapconstructie van het achterhuis.
