BOUWHISTORISCHE VERKENNING

adres: Oosterstraat 30

Datum: Groningen, november 2003

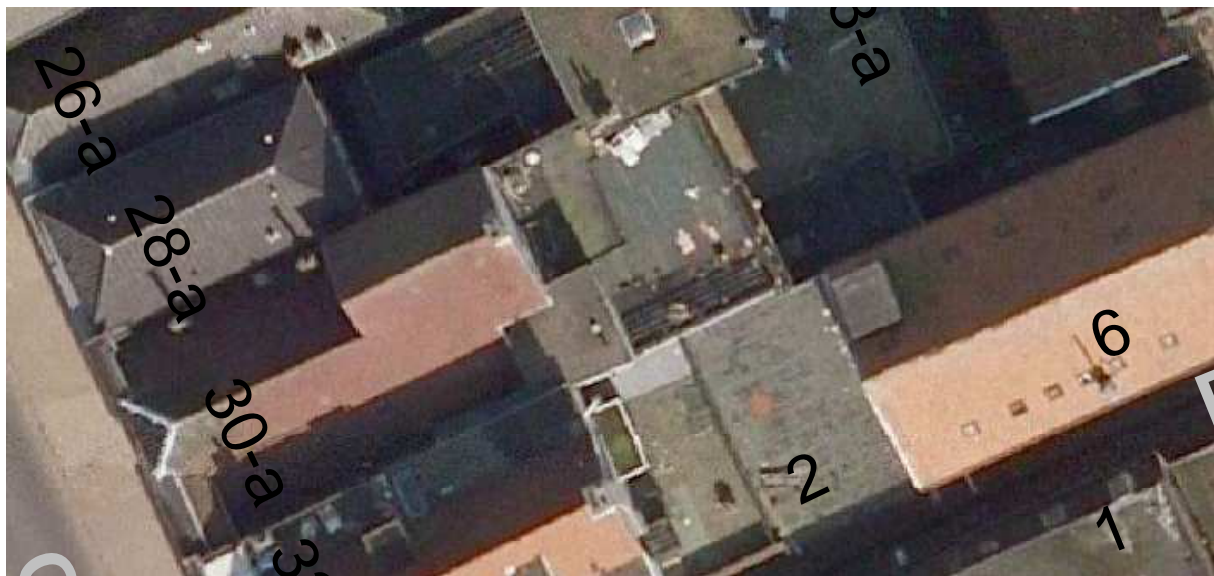
Situatietekening en luchtfoto van Oosterstraat 30

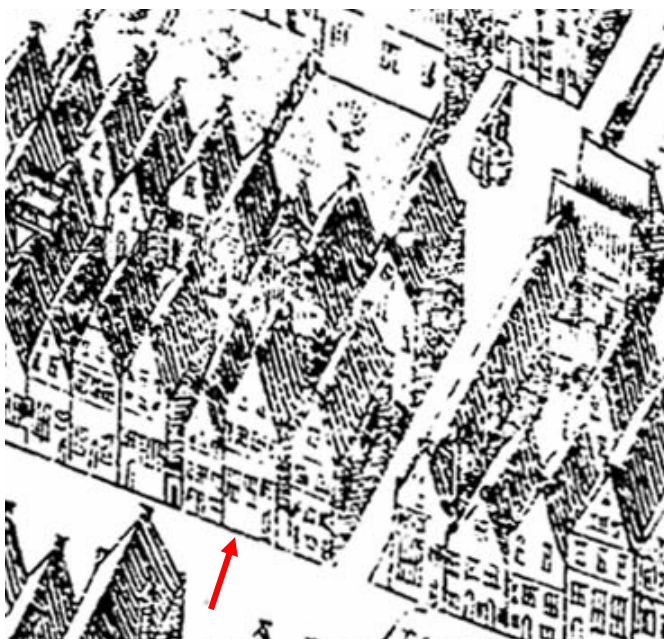
De kaart van Haubois uit circa 1643 geeft een tweelaags voorhuis en een (tweelaags?) achterhuis aan, waarbij het lijkt of beide bouwdelen een eindje van elkaar af staan. Bij Haubois is de steeg aan de rechterkant nog niet dichtgebouwd en hij geeft ook een deur aan de rechterzijde aan, hetgeen overeenkomt met de plaats van de gang.

Uitsnede uit de vogelvluhtkaart van E. Haubois uit omstreekt 1643. De gang rechts van het pand is goed herkenbaar.

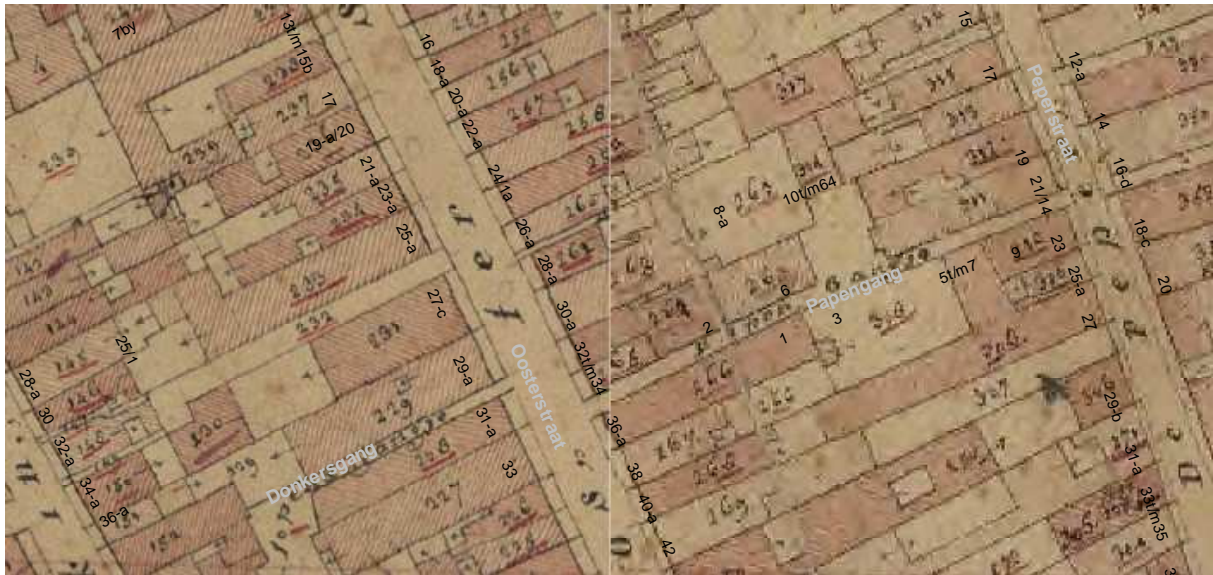
De kadasterkaart uit omstreeks 1830 met daarop aangegeven de moderne huisnummering.

Op het minuutplan uit omstreeks 1830 heeft het geheel van voor- en achterhuis al de huidige lengte en is de steeg bij het voorhuis getrokken. Er lijkt geen binnenplaats te zijn, maar hier moet aan toegevoegd worden dat de kopie van het minuut op dit punt onduidelijk is.

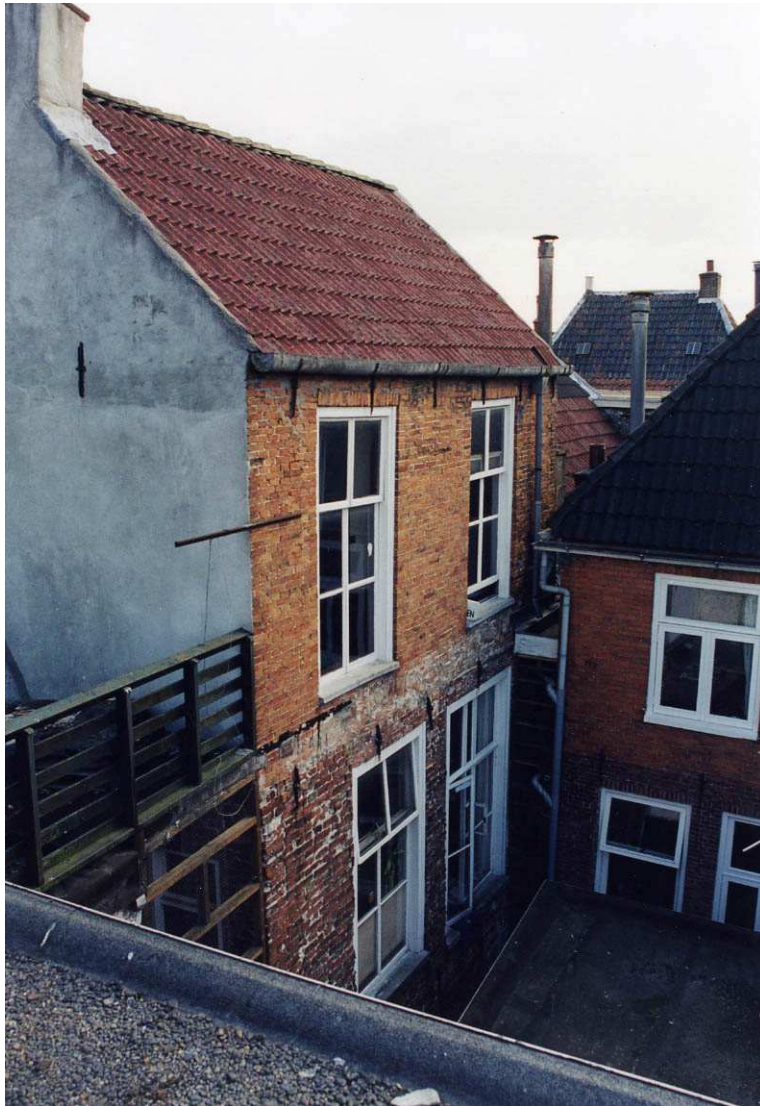
De noordelijke zijgevel met de 19^e eeuwse ophoging.

De noordelijke zijgevel grenst aan een drup maar omdat het huis langer is dan de noordelijke buurman lag het achterste deel oorspronkelijk vrij. De begane grond ligt thans niet meer vrij omdat de binnenplaats achter nr. 28 op begane grond niveau is dichtgezet.

De eerste twee bouwlagen zijn van vrij grote stenen gemetseld. Van de tweede bouwlaag kon een tienlagenmaat van 75 cm. genomen worden. Een dergelijke tienlagenmaat zou uit de vroege 17de eeuw kunnen dateren. Het is mogelijk dat het onderste deel een grotere lagenmaat heeft. Boven het oude muurwerk is dit achterste gedeelte van de noordmuur van een derde bouwlaag voorzien die in normaal kruisverband is opgemetseld en mogelijk uit de 19de eeuw stamt. De noordelijke zijgevel is achteraan op verdiepingsniveau ca. 30 cm dik. Ook de zuidelijke zijgevel, waarvan op verdiepingsniveau gedeelten zijn blijven staan, is ca. 30 cm dik.

Van de begane grond kunnen nog net de rollagen boven twee dichtgezette vensters gezien worden. Deze keken uit op de thans dichtgezette binnenplaats. Deze rollagen zouden 18de-eeuws kunnen zijn.

Op de verdieping bevinden zich twee grote houten vensters met zware kwarthol geprofileerde kozijnen. Vooraan is een soort zesruiter waarbij er een smalle strook is tussengevoegd. In deze middenstrook is een klein draairaampje. Daarachter bevindt zich het tweede, iets kleinere venster dat is uitgevoerd als zesruitschuifvenster.

Boven deze vensters zijn in het 19de-eeuwse metselwerk van de ophoging ontlastingsbogen gemetseld.

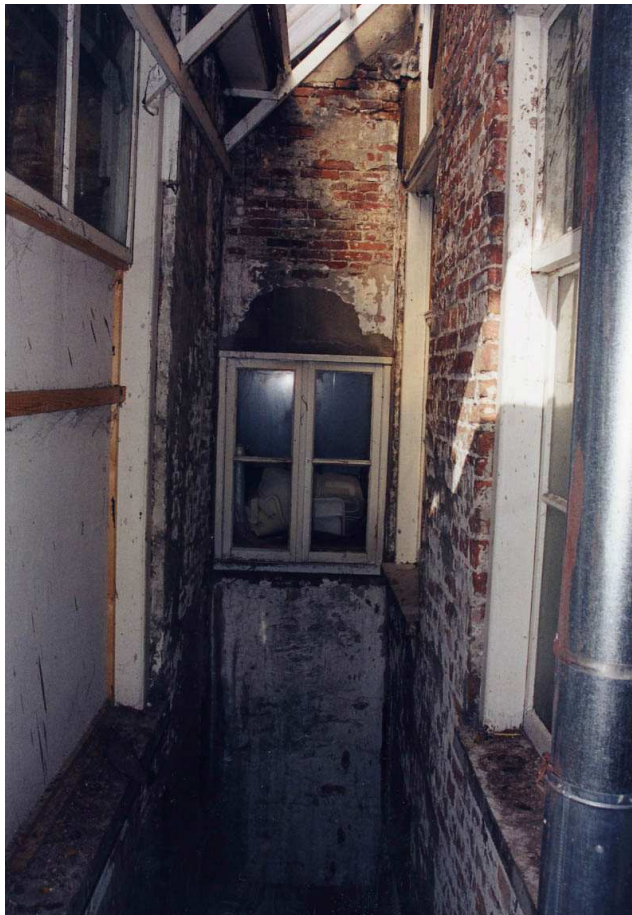
Op de verdieping bevinden zich vooraan twee voorkamers naast elkaar die samen de gehele breedte van het huis inclusief het overbouwde steegje in beslag nemen. Daarachter is een gedeelte van de steeg op verdiepingsniveau opengelaten om zodoende als lichtschacht te functioneren voor de vensters in de noordmuur van de zuidelijke buurman.

De overbouwde steeg gezien naar achteren.

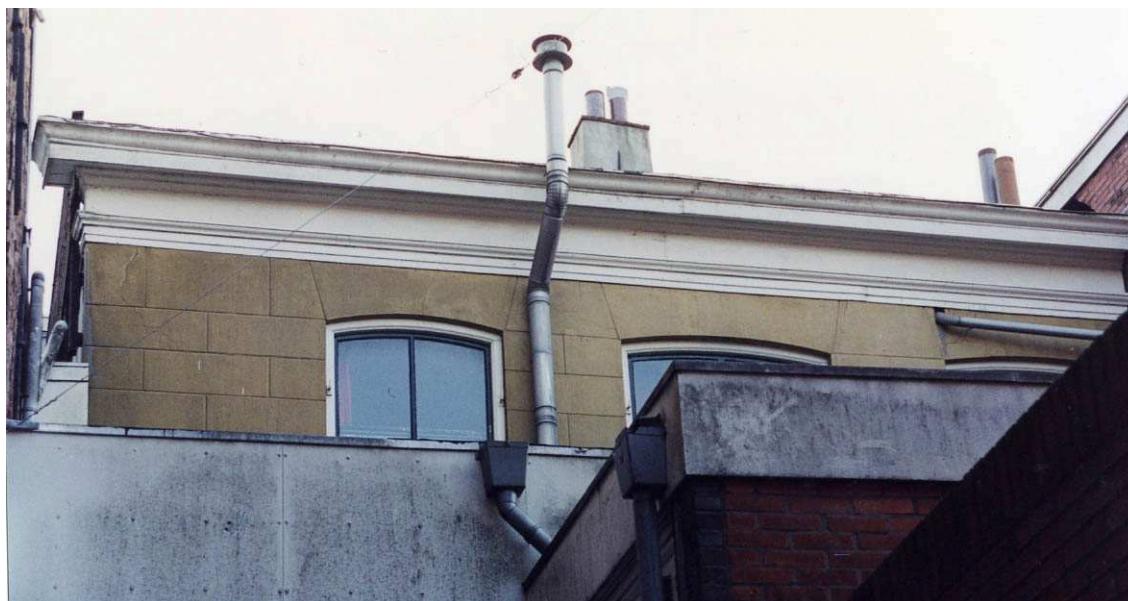
De achtergevel is een tweelaagse lijstgevel die op begane grond niveau is ingebouwd. Op de verdieping bevinden zich drie segmentbogige zesruitsschuifvensters waarvan de kozijnen slank gedimensioneerd zijn en van een profilering zijn voorzien. De gevel is van een okerkleurige blokpleister voorzien. De gevel

wordt afgesloten door een kroonlijst. De gevel is in deze vorm waarschijnlijk 19de eeuws maar heeft vermoedelijk ook een oudere kern.

De achtergevel van het achterhuis.

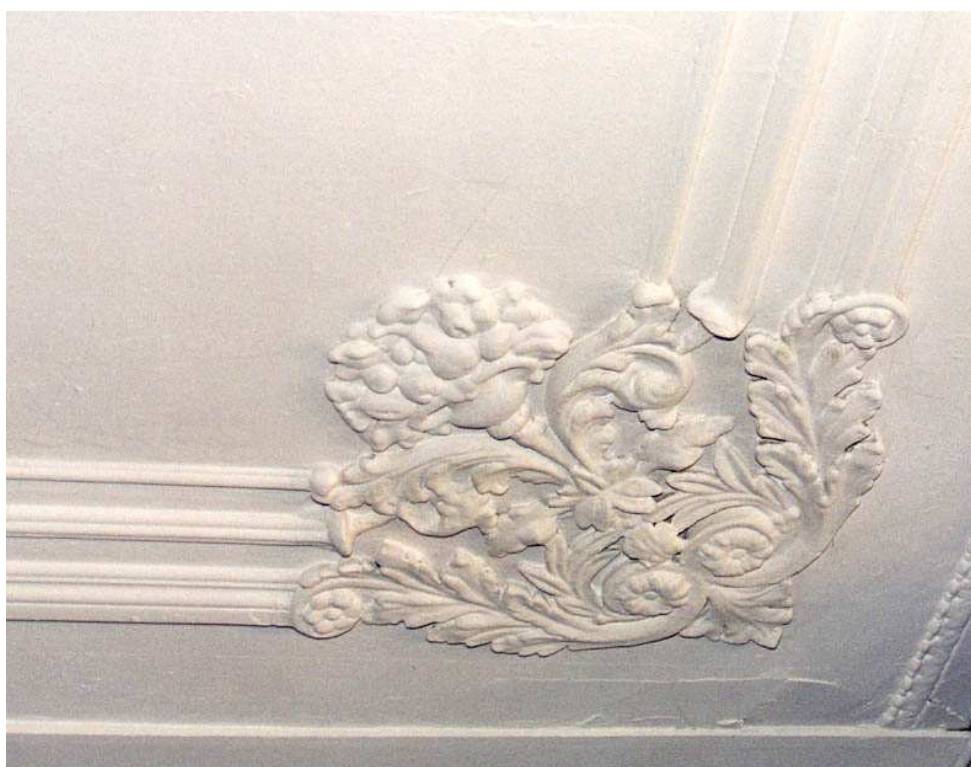
Het achterhuis is onderkelderd. Deze kelder is overdekt met vier grenen balken met afgeschuinde hoeken aan de onderzijde. De begane grond is in gebruik bij het restaurant en voorzien van voorzetwanden en verlaagde plafonds. De verdieping is van achteren af bereikbaar via een portaal en een trap naar de verdieping met een kwartdraai boven. De verdieping heeft aan de rechterkant de trap met overloop met daarachter een smalle kamer met verlaagd plafond. Links daarvan bevindt zich een grote kamer met een stucplafond uit omstreeks 1860 met floraal middenornament en dito hoekornamenten en omgaande lijst. Deze grote kamer heeft twee vensters met raamontimmeringen. De smalle kamer heeft een raam zonder omtimmering.
