BOUWHISTORISCHE VERKENNING

adres: Oosterstraat 36

Datum: versie februari 2005, toevoeging afbeeldingen 20 april 2007.

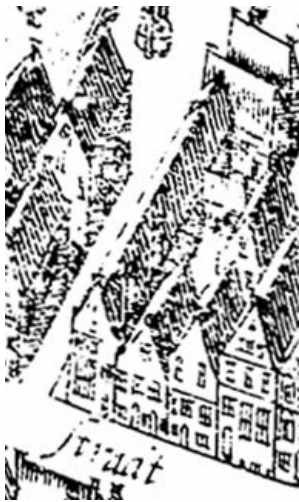
De kaart van Haubois uit omstreeks 1643 met onder de Oosterstraat en haaks daarop naar boven toe de Papengang. Het noorden is op deze kaart links.

Op de kaart van Haubois uit ca. 1643 wordt op de hoek met de Papengang een zeer lang diep huis aangeduid dat vermoedelijk overeenkomt met het voorhuis, de achterkamer en het achterhuis. Daarachter staan twee dwarse huizen met de kopse gevels naar de Papengang.

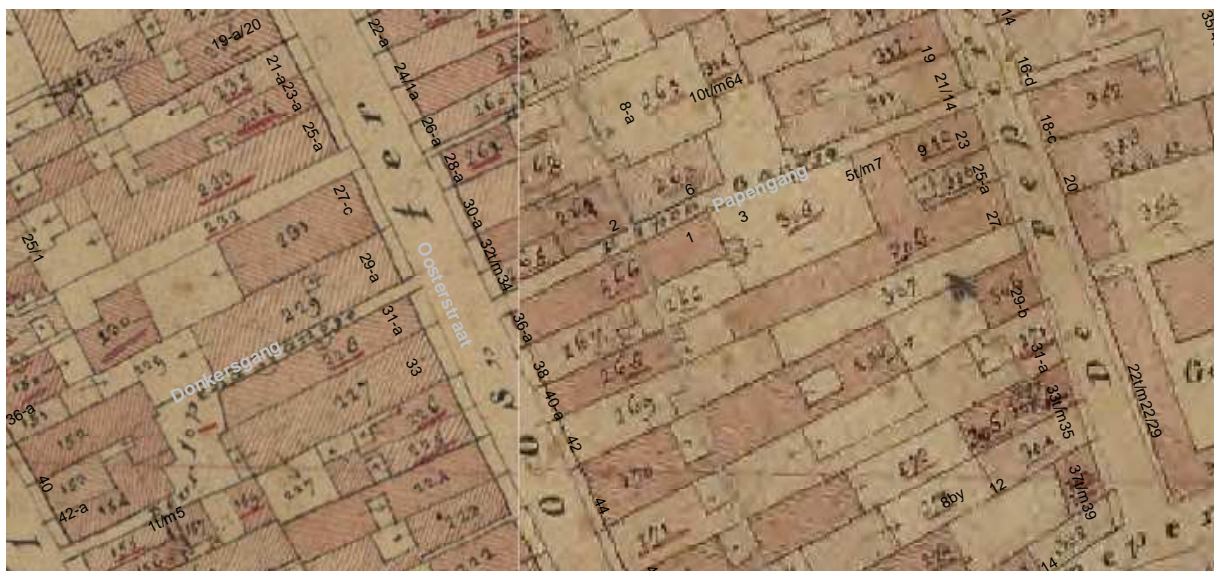
De kadastrale kaart uit omstreeks 1830 met daarop aangegeven de moderne huisnummering.

Op het minuutplan van ca. 1830 heeft het complex de huidige lengte. Op de zuidoosthoek van het achterhuis staat de helft van een achthoekige aanbouw aangeduid. Het is niet geheel duidelijk wat dat

geweest is (het kan een beerput zijn, een traptoren o.i.d.). Achter het achterhuis is open grond, zodat de dwarse huizen die nog bij Haubois aangeduid zijn, af zijn.

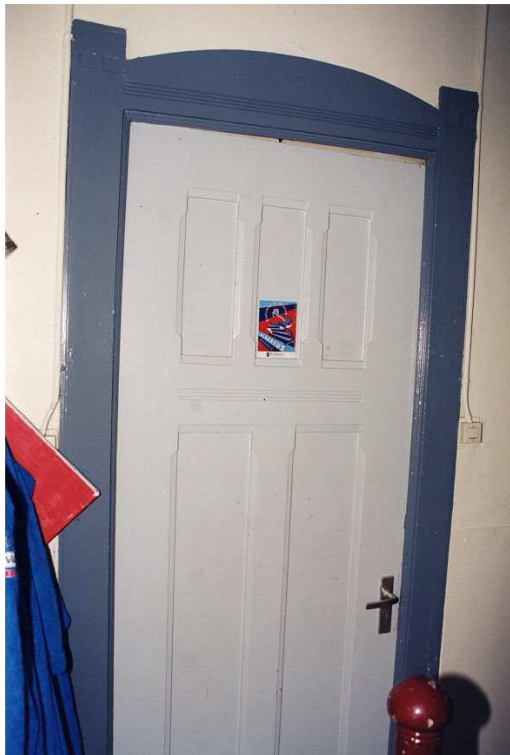
Een van de deuren met omlijsting op de verdieping.

Alle deuren op de gang zijn paneeldeuren met twee hoge panelen en driedelige glaspanelen boven (Het glas is vaak verdwenen) in de stijl van 1912. De deuren zijn voorzien van een geprofileerd Jugendstil deurkozijn uit 1912.

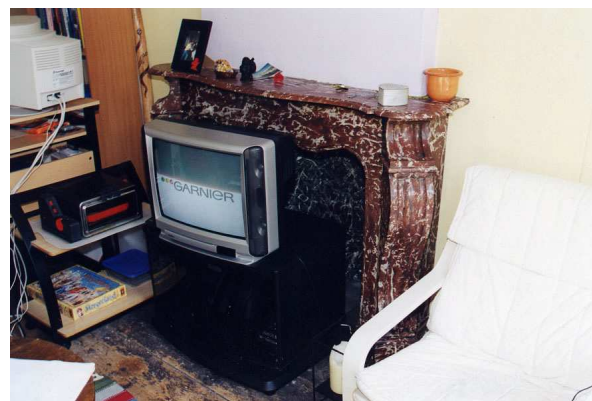
De rechter voorkamer heeft in de rechter muur een neobarokke schouw en een Jugendstil stucwerkplafond met middenornament en omgaande perklijst. De vensters in de voorgevel hebben een omtimmering in Jugendstil en lambrisering met panelen uit dezelfde tijd.

Plafond en schouw in de voorkamer op de verdieping.

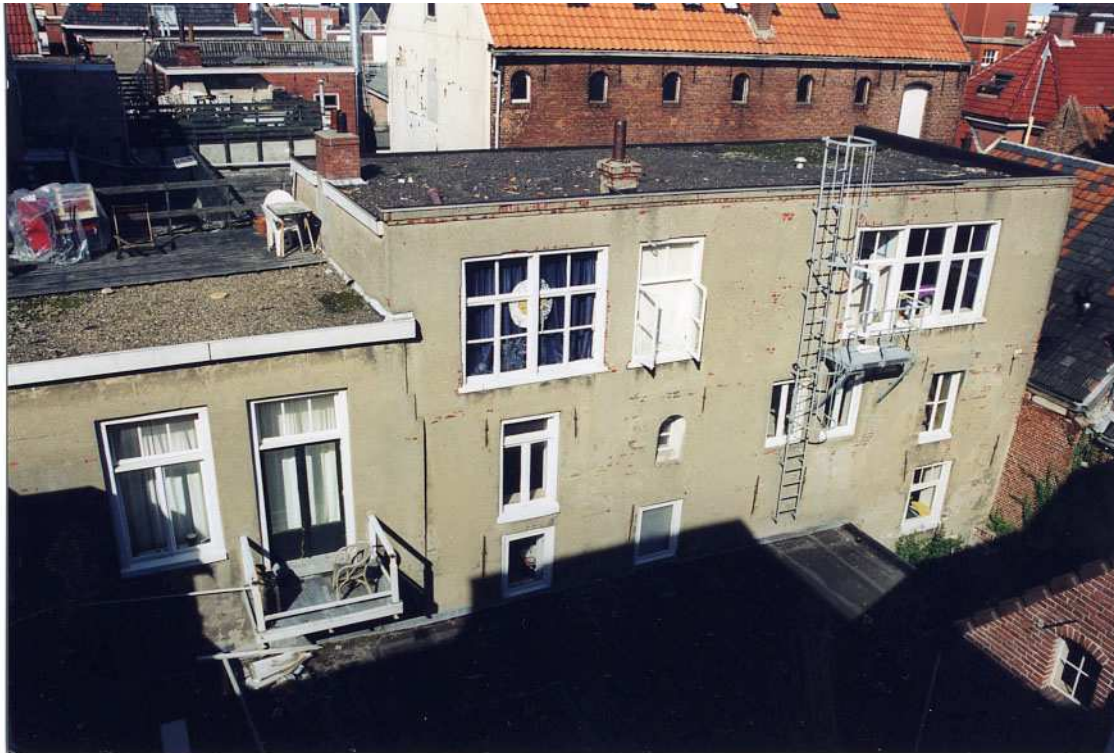
De zuidgevel van de achterhuizen.

De zuidelijke zijmuur is een drielaagse gepleisterde langsgevel. De bovenste verdieping is er in 1923 bovenop gezet. Een horizontale lijn in de pleister geeft aan tot waar het oude muurwerk aanwezig is. Dit oude gedeelte had oorspronkelijk drie lage bouwlagen waarvan de bovenste twee recent samengevoegd zijn.

De begane grond is grotendeels ingebouwd op het achterste deel na. In dit achterste gedeelte bevindt zich een tweepaneelsdeur met een bovenlicht met daarnaast twee zesruitsvensters met geprofileerde kozijnen. Op de eerste verdieping bevinden zich twee vierkante moderne vensters en achteraan een oud geprofileerd zwaar kozijn waarin een driedelig bovenlicht is aangebracht en een recent draairaam.

Op de oorspronkelijke tweede verdieping bevinden zich een T-venster met vernieuwd raamhout, een mogelijk 19de-eeuws rondboogvenstertje dat typisch voor een pakhuis is, twee stolpramen, en een vierruitsvenster.

De tweede verdieping die uit 1923 dateert is voorzien van brede meerstrokenvensters die deels gemoderniseerd zijn.

Diverse oude ankers van de balklaag boven de begane grond en die van de oorspronkelijke eerste en tweede verdieping zijn bewaard gebleven.
