BOUWHISTORISCHE VERKENNING

Adres: Oosterstraat 41

Auteur: F. van der Waard

Datum: Februari 2005 Groningen

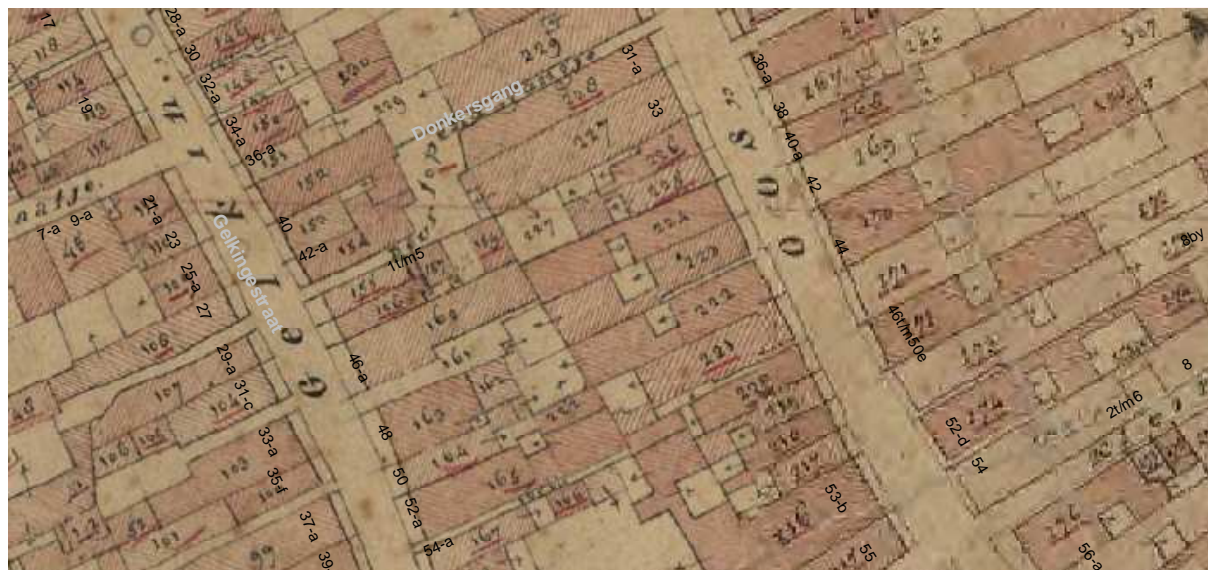
De kadasterkaart uit omstreeks 1830. Oosterstraat 41 ligt tegenover Oosterstraat 42/44.

Het huidige achterhuis heeft zijgevels die mogelijk uit de 18de of 19de eeuw dateren. Op het minuutplan van omstreeks 1830 heeft het achterhuis in ieder geval de huidige omtrek en is ook de binnenplaats met de gang aan de linkerkant te zien. De steeg naast het voorhuis was toen nog niet overbouwd.
