BOUWHISTORISCHE VERKENNING

Adres: Oosterstraat 55
Status: BBP
Periode: 21 augustus 2003
Onderzocht door: T. Tel, H. Wierts en J.A. van der Hoeve
Auteur: J.A. van der Hoeve
Datum: 27 september 2003, toevoeging afbeeldingen 16 maart 2007.

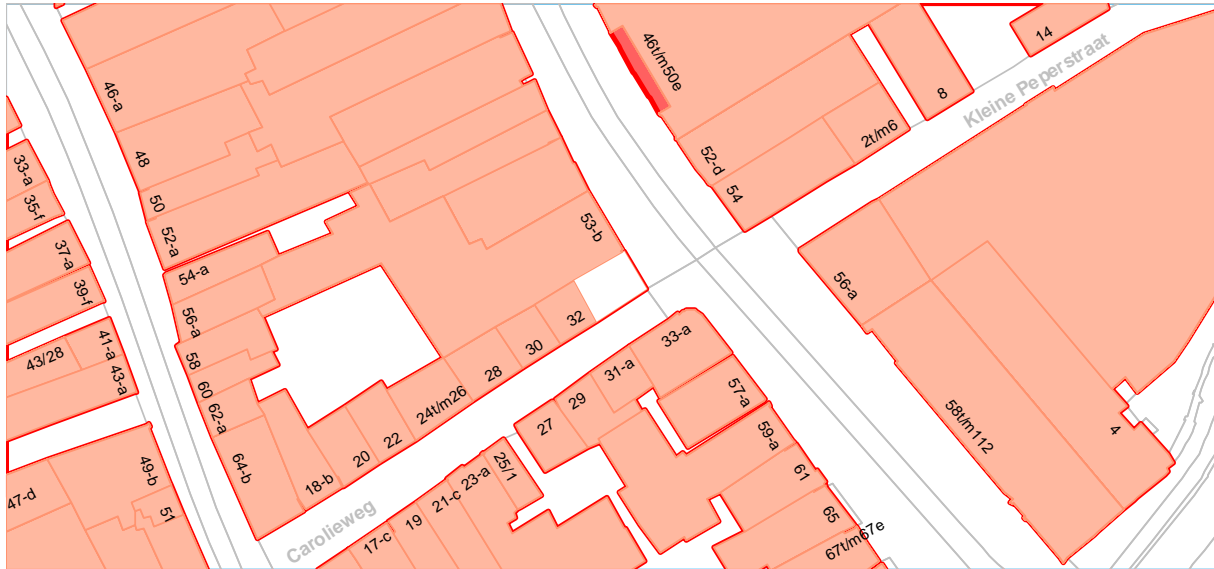
Het pand Oosterstraat 55 ligt op de hoek van de Oosterstraat en de Carolieweg. Er is sprake van een rechthoekig, tweelaags pand met een zadeldak met schildeind (aan de zijde van de Oosterstraat).

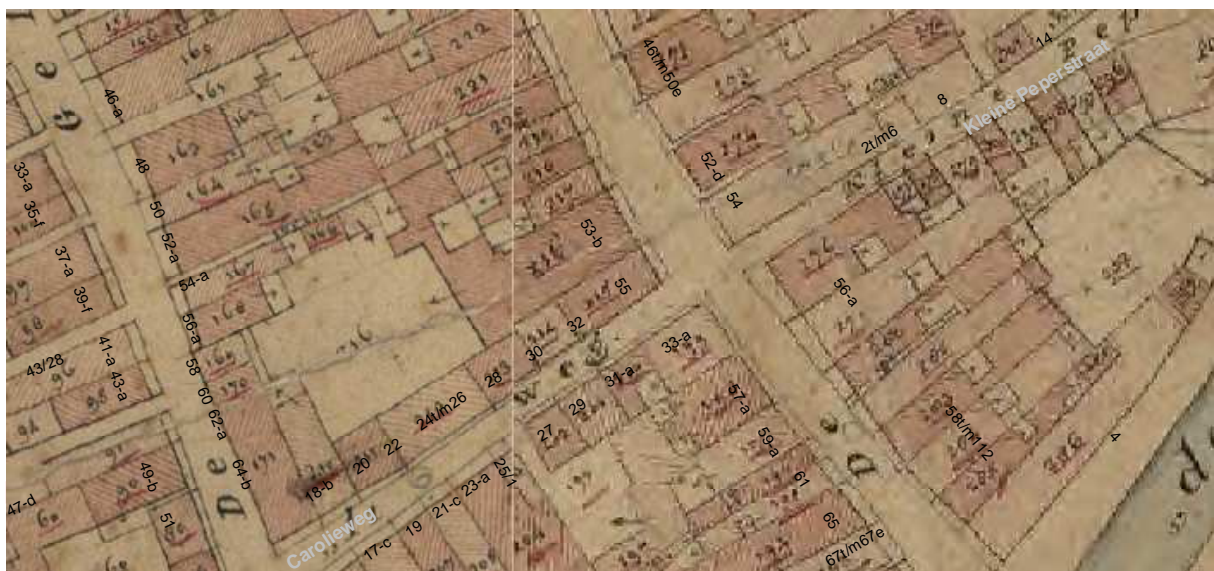
De kadastrale kaart van omstreeks 1830 met daarop aangegeven de moderne huisnummers.

Hoogstwaarschijnlijk bestond het pand in eerste instantie uit een voor- en achterhuis, waarbij Oosterstraat 55 overeenkomt met het voorhuis en Carolieweg 32 met het achterhuis. Beide panden

staan op de kadastrale minuut van circa 1830 als één geheel aangegeven. De verzelfstandiging van Carolieweg 32 heeft uiterlijk omstreeks 1910 plaatsgevonden.

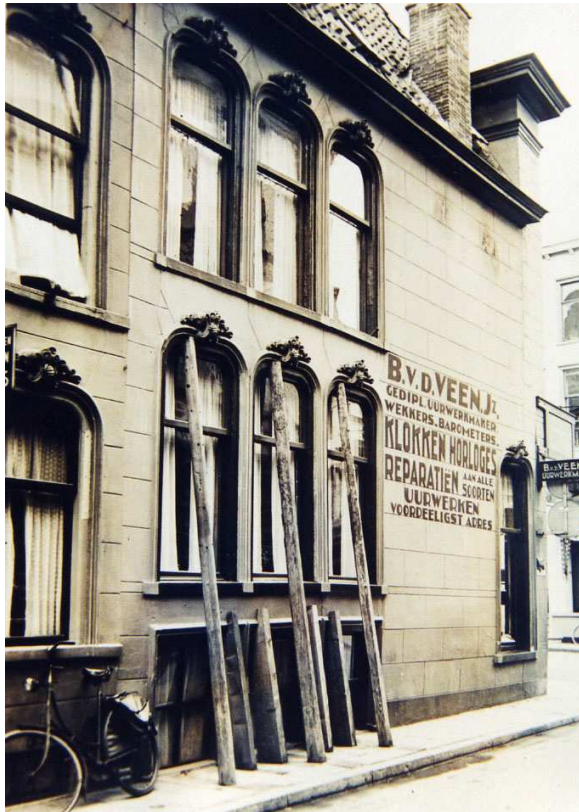
De zijgevel aan de Carolieweg in 1938.

In 1938 was de bouwtechnische staat van het gebouw dusdanig slecht dat een gemeentelijke aanschrijving volgde voor herstel van de zijgevel aan de Carolieweg. Aangezien de toenmalige eigenaar (B. van der Veen Jzn.) niet aan deze aanschrijving kon voldoen, werd het pand in 1939 publiekelijk geveild. De nieuwe eigenaar (E. Kunze) realiseerde niet alleen het noodzakelijke technisch herstel, maar liet tevens een verbouwing uitvoeren. Daarbij werd de winkelruimte op de begane grond vergroot, hetgeen ten koste ging van het souterrain en de opkamer aan de achterzijde: het souterrain werd gesloopt. De toegang tot de winkel werd verplaatst naar de hoek van de Oosterstraat en de Carolieweg, waartoe een portiek op de hoek van het pand werd gemaakt. Zowel in de voor- als zijgevel kwamen brede winkelpuien tot stand. Van de eerste verdieping is de vloer met 40 cm verlaagd; de indeling en interieur-afwerking van de eerste verdieping werden geheel vernieuwd. Wel werden de bestaande schoorsteenmantels herplaatst. De zolder kreeg een functie als atelier.

De eigenaar van Oosterstraat 55, B. van der Veen Jzn., wordt door de gemeente aangeschreven. De zijgevel aan de zijde van de Carolieweg is bouwvallig en er dienen, als voorlopige voorziening, stempels te worden aangebracht tegen deze gevel. (N.B.: er zijn foto's van de zijgevel aanwezig in het bouwdossier). Daarnaast dient op termijn het bouwvallige deel van de gevel opnieuw opgebouwd te worden. Uit financiële onmacht kan dhr. van der Veen niet voldoen aan de aanschrijving.

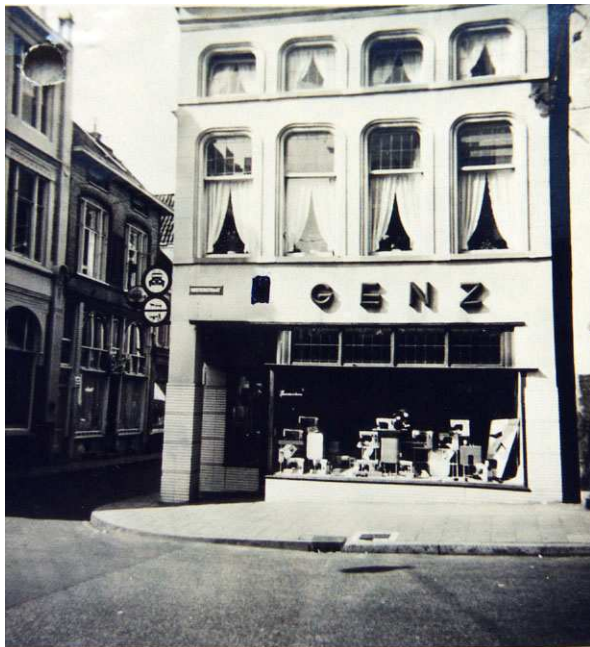
De voorgevel gefotografeerd in 1960.

E.A. Genz (naai- en breimachinehandel) krijgt een vergunning voor het aanbrengen van een neonlichtreclame. (N.B.: Er is een foto van de voorgevel aanwezig in het bouwdossier)

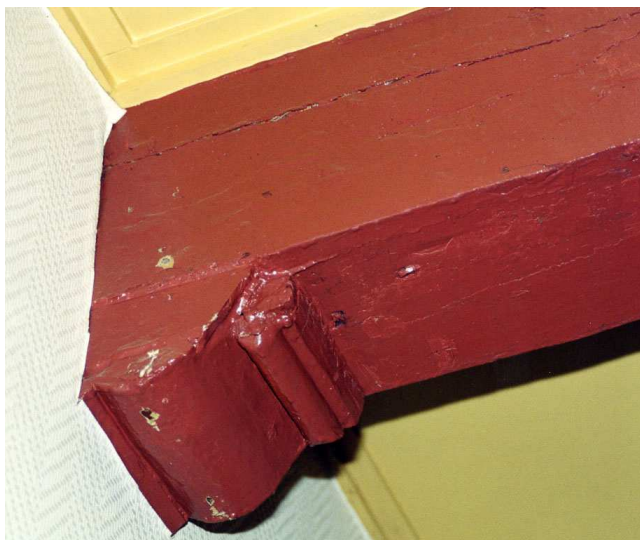
Een van de 17^e eeuwse consoles boven de eerste verdieping.

De begane grond en de eerste verdieping zijn ingericht als een winkelruimte. Door verwijdering van vloerdelen is de verdiepingvloer gereduceerd tot een omloop (langs de noordgevel, voor- en achtergevel), bereikbaar via een steile, vrijstaande trap in de winkel. De enkelvoudige balklaag boven de begane grond bestaat uit smalle, hoge balken, die gezien de maatvoering waarschijnlijk uit de late 19de eeuw of vroege stammen. Blijkens de bouwtekening van 1939 is de (bestaande) balklaag met 40 cm verlaagd. Boven de eerste verdieping bevindt zich een enkelvoudige balklaag met grenenhouten balken (in zeven velden), die aan de noordzijde nog gedeeltelijk voorzien is van geprofileerde houten consoles. Zowel de balken als de vier bewaard gebleven consoles stammen evident uit de 17de eeuw.

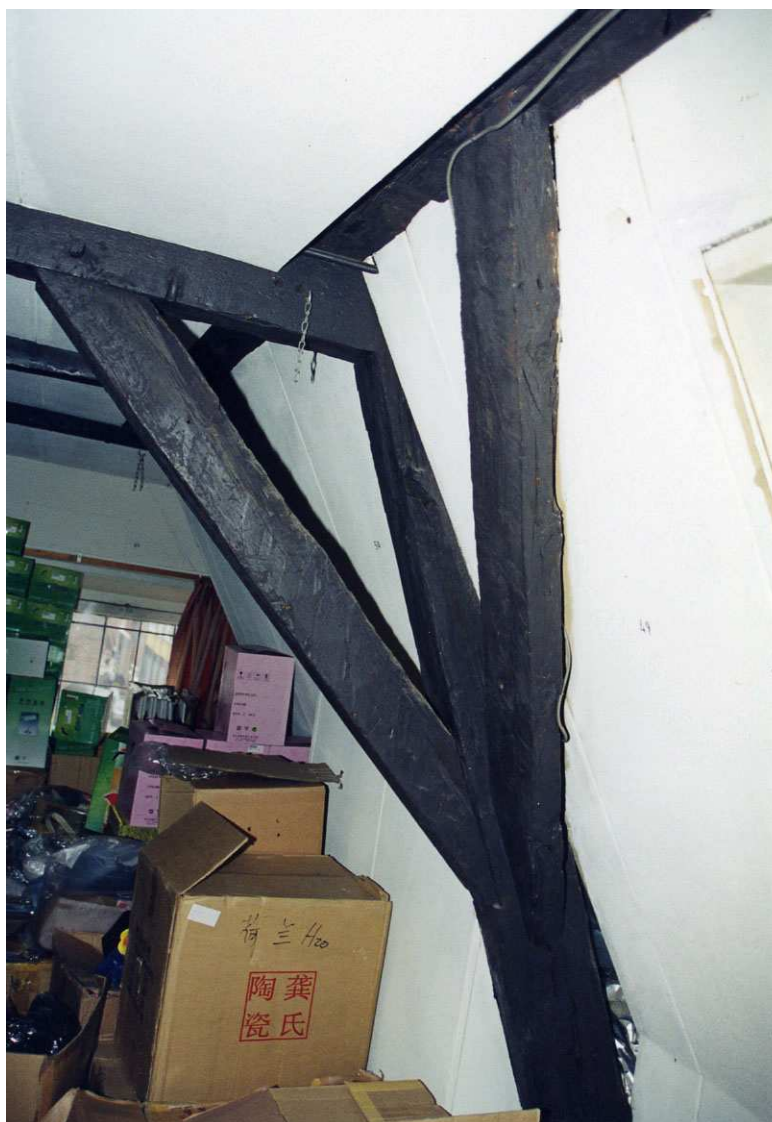
De 17^e eeuwse kapconstructie.

Van de kapconstructie waren slechts de beide zoldergebinten, de flieringen (of wurmten) en de hangbalen zichtbaar. De gebinten bestaan elk uit eikenhouten krommers, een grenenhouten dekbalk en eikenhouten korbeels. Ook de windschoren zijn van eikenhout. Deze combinatie van houtsoorten doet een 17de-eeuwse datering vermoeden. Op het zuidelijke spantbeen van het voorste spant viel één telmerk te zien: twee spitsovaaltjes. De overige telmerken zijn aan het zicht onttrokken. Ten behoeve van een vloeringvloer zijn er hangbalken in de constructie aangebracht. Vooralsnog valt niet bepalen of deze tot de oorspronkelijke opzet behoren. Tegen de achtergevel staat een fors rookkanaal, dat ongetwijfeld tot de oorspronkelijke opzet behoort.

Nader onderzoek van de kapconstructie is wenselijk, indien het verlaagde plafond van de zolder wordt verwijderd. Bij eventuele werkzaamheden op de begane grond moet in het achterste deel rekening worden gehouden met de aldaar aanwezige restanten van een kelder.
