BOUWHISTORISCHE VERKENNING

Adres: Oude Boteringestraat 53

Datum: 14 oktober 2004 Groningen, aanvulling: 7 februari 2007

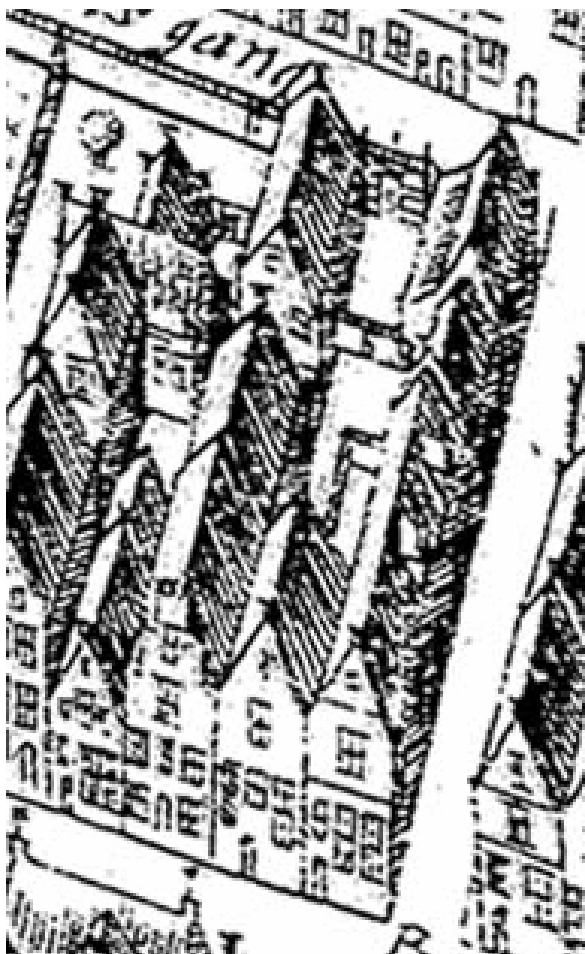
Ook de vogelvluchtkaart van E. Haubois uit ca. 1643 geeft aanwijzingen voor het bestaan van achterhuizen. Het voorhuis is op de kaart dieper dan tegenwoordig en kennelijk nog niet ingekort. Gelijk hierachter staat een fors achterhuis waarin de twee afzonderlijke bouwdelen niet zijn te herkennen, vermoedelijk vanwege de schematische weergave. Achteraan op het perceel in het verlengde van het voor- en achterhuis is nog een huis getekend dat niet bij Oude Boteringstraat 53 hoort. Momenteel is dit onderdeel van Oude Boteringstraat 57.

Oude Boteringstraat 53 is het derde huis vanaf de straathoek rechts.

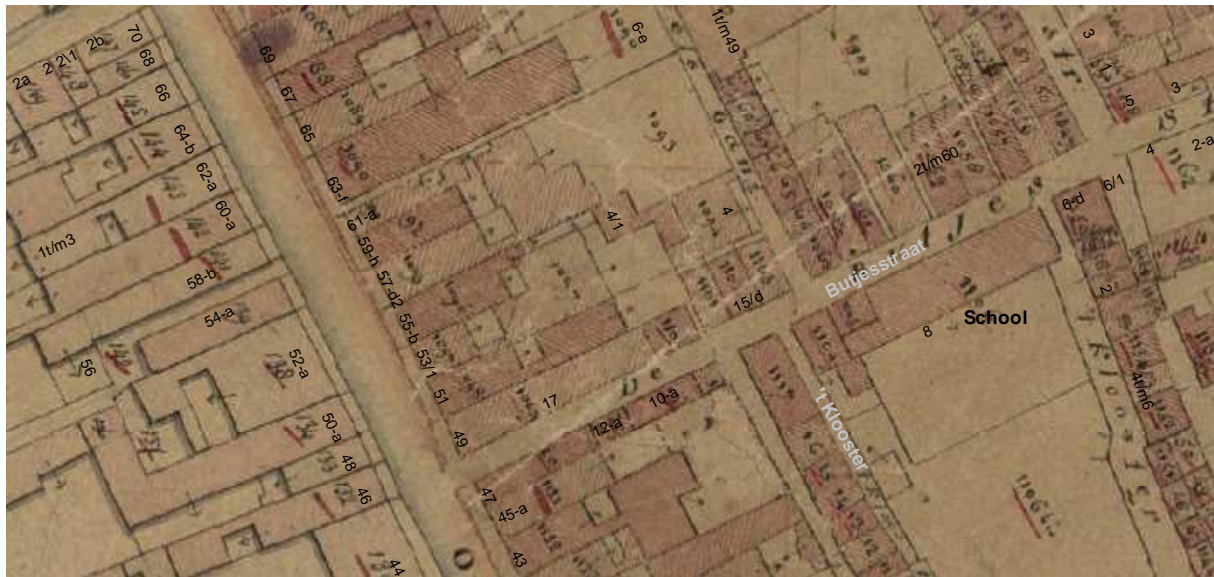
De kadasterkaart uit ca. 1830 met daarin aangegeven de actuele huisnummering.

Op de kadasterkaart uit ca. 1830 is de binnenplaats naast de achterkamer bebouwd door de gang die naast de achterkamer is doorgetrokken. Zoals al vermeld was vóór de achterkamer een binnenplaats ingebroken. Het bebouwen van de ene binnenplaats en het inbreken van de andere binnenplaats stonden wellicht in verband met elkaar en kunnen goed gelijktijdig gebeurd zijn.

Op deze kaart is achter het noordelijke buurpand Oude Boteringstraat 55 een achterhuis aangegeven dat toen onderdeel was van het complex van Oude Boteringstraat 53. Dit achterhuis lag naast het achterhuis van nr. 53 en was even lang. Deze eigenaardige bezitsverhouding is tot heden bewaard gebleven.

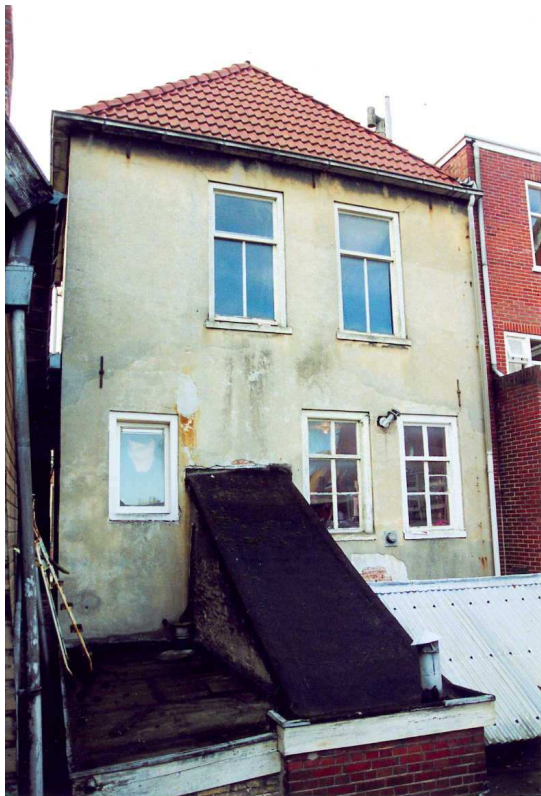
De achtergevel van het voorhuis.

De achtergevel is een drielaagse recht gesloten gevel, waarbij de begane grond er is uit gebroken. De gevel is voorzien van een grijze pleistering.

De eerste verdieping heeft aan de rechterzijde twee zesruitschuifvensters met zware geprofileerde kozijnen en aan de linkerkant een kleiner venster met vernieuwd raamhout. Daartussen bevindt zich een smalle aanbouw met een schuin dak, waarin de trap is gesitueerd.

De tweede verdieping bevat twee T-vormige schuifvensters met dunne kozijnen en dateert uit de 19^{de} eeuw.

Boven de eerste verdieping bevinden zich aan weerszijden van de gevel een vrij klein, mogelijk 19^{de}-eeuws anker waarmee de gevel aan de balklaag zal zijn verankerd. Boven de tweede verdieping zijn drie kleine ankers te zien.

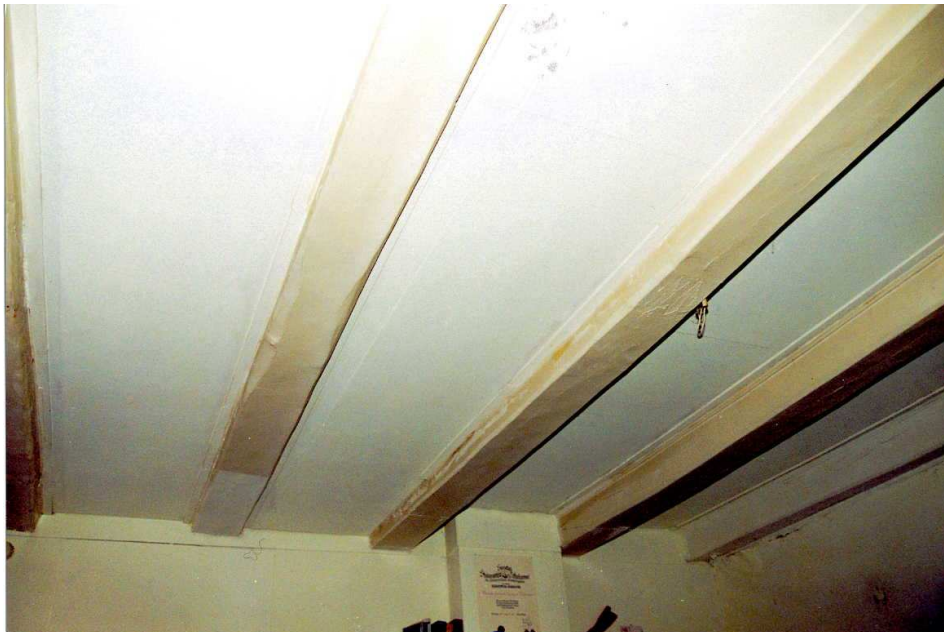
De voorkamer is voorzien van een balkenplafond waarbij tussen de balken gipskarton is aangebracht. Er zijn vier balkvakken. De balken zijn 20 cm breed, de hoogte kon niet vastgesteld worden. Een doorsnede van 20 x 20 cm lijkt aannemelijk. De balken liggen een kleine meter hart op hart en hangen iets door. Gezien de niet al te grote overspanning van ca. 5,4 meter binnenwerks en de geringe vakdiepte is het denkbaar dat dit doorbuigen veroorzaakt is door de aanwezigheid van een bakstenen vloer op deze balken.

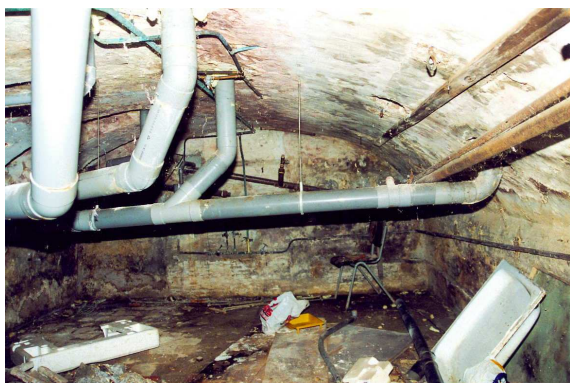
Het voorste gedeelte van het achterhuis heeft een kelder met een gedrukt tongewelf waarbij het tongewelf in de hoofdrichting van het perceel ligt. Deze kelder strekt zich niet uit tot onder de gang die er rechts (zuidzijde) langs loopt. De kelder heeft aan de zuidzijde vier steekappen die duiden op de vroegere aanwezigheid van vensters aan deze zijde.

De kelder is toegankelijk via een gemetselde trap in de kopse oostkant. De kelder heeft een vloer van plavuizen (ca. 21,5 x 21,5 cm). De plavuizen zijn zo afgesleten dat de meesten geen glazuur meer hebben; bij sommigen zijn nog sporen van groene glazuur zichtbaar. Bij een gat in de vloer kon geconstateerd worden dat er nog enige oudere vloeren van bakstenen op hun plat onder de huidige vloer liggen. Deze kelder zou uit de 16^{de} of vroege 17^{de} eeuw kunnen dateren.

De kelder onder het eerste achterhuis.
