BOUWHISTORISCHE VERKENNING

Adres: Oude Boteringestraat 57, Pausgang 4

Auteur: F. van der Waard

Datum: augustus 2005 Groningen, aangepast 13 februari 2007.

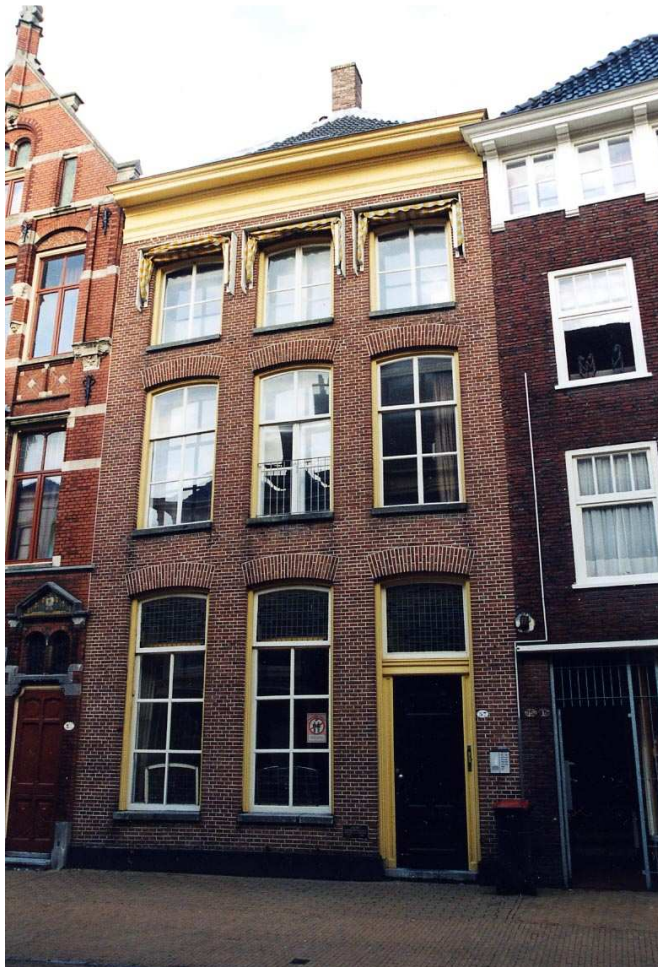
Oude Boteringestraat 57, de voorvel.

De voorgevel is een lijstgevel van drie bouwlagen hoog en drie traveeën breed. De gevel is in schoon werk met rode steentjes in normaal kruisverband opgetrokken en dateert uit de tweede helft van de 19de eeuw. Alle vensters en de deur hebben dunne kozijnen met duivejagerprofilering en gebogen bovendorpels en hardstenen onderdorpels. Boven deze openingen zitten segmentbogen.

De gevel heeft een hardstenen plint. De hoge begane grond heeft aan de rechterkant een vierpaneelsdeur en links daarvan twee vensters. De vensters hebben zesruitsonderramen en een onverdeeld bovenlicht met gekleurd en ongekleurd glas in lood. Ook boven de deur bevindt zich een dergelijk bovenlicht.

Op de verdieping zijn drie zesruitsvensters te vinden. De twee buitenste zijn als schuifraam uitgevoerd, het middelste onderlicht is thans een stolpraam.

De lagere tweede verdieping heeft drie lage vierruitsvensters.

De gevel wordt afgesloten door een houten kroonlijst. Daarboven is het dakschild bedekt met zwarte oud-Hollandse golfpannen. Op de samenkomst van de nok en het voorschild bevindt zich een (vernieuwde) schoorsteen.

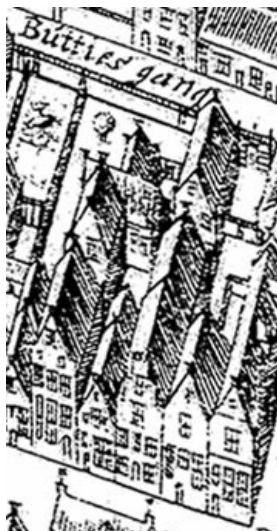
Oude Boteringstraat 57 op de kaart van Haubois uit omstreeks 1643 (het vijfde huis vanaf de straathoek rechts).

De kaart van Haubois van omstreeks 1643 toont een groot diep huis met verdieping en topgevel dat duidelijk hoger is dan de omgevende huizen. Op het achterterrein werden diverse vermoedelijk eenlaagse gebouwen aangegeven. Het huis had een diep achterhuis (min of meer overeenkomend met bouwdeel II) waar achter een dwars gebouw stond dat zich ook uitstrekte tot achter de zuidelijke buurman. Daarachter stond weer een gebouw met de nok haaks op de straat. In hoeverre deze laatste gebouwen met de huidige bebouwing (bouwdeel III?) geïdentificeerd kunnen worden is onduidelijk. Aan de Pausgang stond toen ongeveer ter plekke van bouwdeel IV een diep huis met topgevel dat smaller lijkt te zijn dan het tegenwoordige gebouw. Bouwdeel V achter de noordelijke burens werd niet aangegeven en bestond mogelijk nog niet.

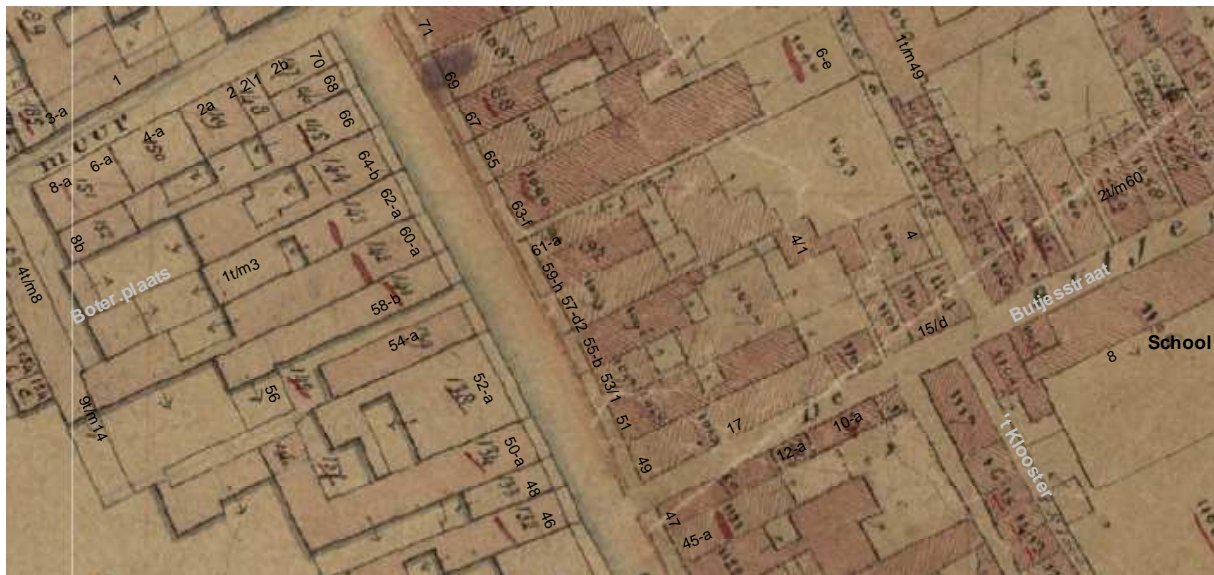
Op het minuutplan van omstreeks 1830 is het grondplan van het complex nagenoeg identiek met de huidige situatie. Bouwdeel V, achter Oude Boteringstraat 59 en 61 en bouwdeel IV, een breed koetshuis aan de Pausgang, kunnen tussen 1643 en 1830 ontstaan zijn als men ervan uitgaat dat Haubois de situatie min of meer correct heeft aangegeven.

De kadastrakaart van omstreeks 1830 met daarop aangegeven de moderne huisnummering.

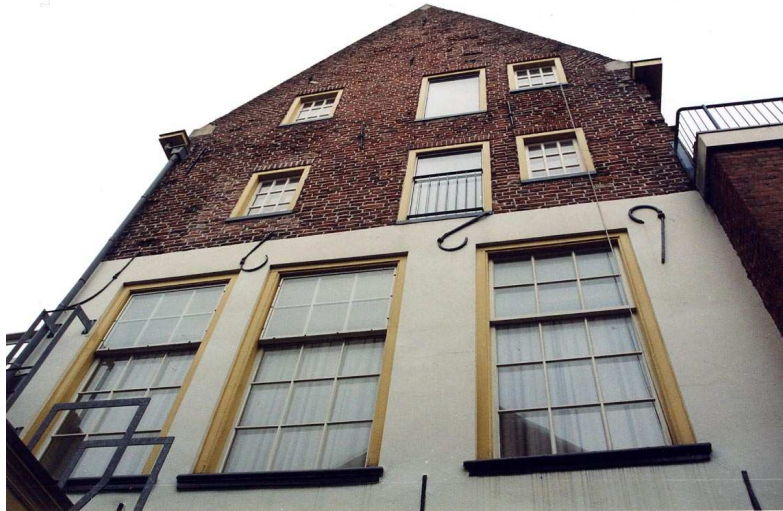
De achtergevel is drie bouwlagen hoog met een driehoekige top die volgens jaarankers uit 1669 dateert. De onderste twee bouwlagen zijn gepleisterd en daarboven is de gevel in schoon werk met roodbruine bakstenen opgetrokken (tienlagenmaat van 72-73,6 cm; steenmaat 27-29 x 13-14 x 6-7 cm). (NB deze laatste steendikte is opmerkelijk fors gezien de lagenmaat) Dit metselwerk is in kruisverband gemetseld, waarbij er in de koppenlagen bij de hoeken klezoren zijn aangebracht.

De gevel heeft een zwart gepleisterde plint. De begane grond en de verdieping hebben drie traveeën. Op de begane grond is de linker (meest zuidelijke) travee overbouwd door de gang. Daarnaast bevinden zich twee T-vensters met oorspronkelijke kozijnen met kwartholprofiel en uitstekende zwarte houten onderdorpels en vernieuwd raamhout. Op de verdieping bevinden zich drie H-vormige schuifvensters met kleine roedenverdeling (onder 3 x 3; boven 2 x 3) en eveneens uitstekende zwarte onderdorpels. Het raamhout daarvan is vernieuwd, maar de kozijnen zijn oorspronkelijk en hebben een kwartholprofiel. Op de tweede verdieping en de zolderverdieping bevinden zich drie openingen waarboven rollagen zijn aangebracht. De middelste is een voormalige pakhuisdeur of luikvenster (nu als glasraam uitgevoerd), geflankeerd door kleine vensters met een 3 x 3 roedenverdeling. Deze drie openingen bevinden zich niet boven de drie openingen van de begane grond en de eerste verdieping, maar uit de as van de gevel iets meer naar rechts (het noorden).

Bij de vensters van de tweede verdieping en de zolderverdieping is het raamhout en het kozijn vernieuwd. De top is met vlechtingen uitgevoerd. Ter hoogte van de vliering is een bouwspoor van een smalle dichtgezette opening, overdekt met een keperboog die gevormd wordt door twee stenen tegen elkaar te zetten. Deze opening kan als ventilatiegat gediend hebben.

De randen van de gevel zijn met de restauratie in 1984/86 vernieuwd, waarbij tevens de natuurstenen aanzetstukken en de natuurstenen sluitsteen werden aangebracht.

De achtergevel van het voorhuis

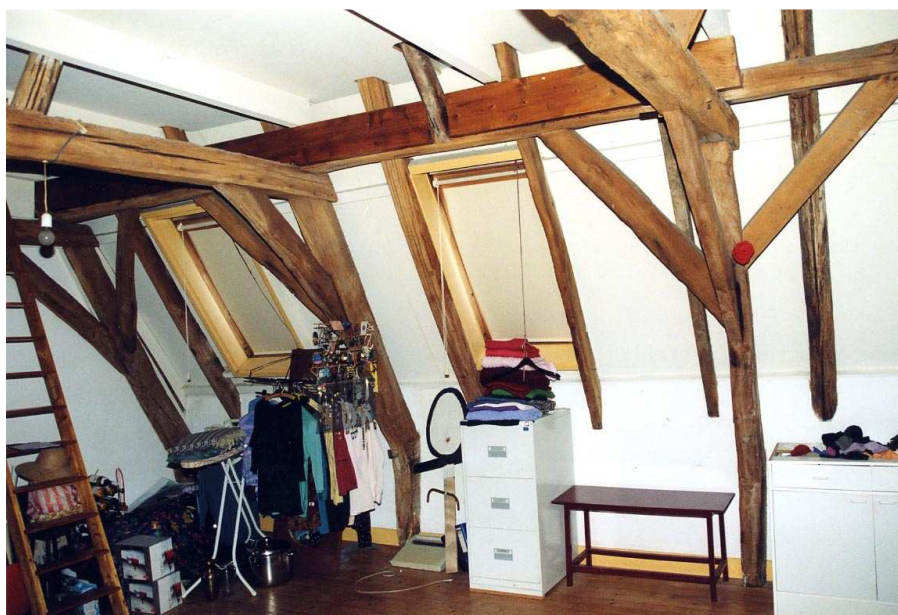
De kap bestaat uit 7 dekbalkgebinten met kromme stijlen die een eiken sporenkap ondersteunen.

De eerste zes gebinten zijn van achteren naar voren 1 t/m 6 genummerd met geritste merken waarbij aan de noordkant de merken gebroken zijn en wel zodanig dat steeds een teken gebroken is. Het zevende gebint is later toegevoegd.

De eiken kromstijlen (20 x 14 cm) zijn in de dekbalken gepend (twee toognagels). De korbelen (18 x 7,5 cm) zijn onder en boven gepend (steeds twee toognagels). De windschoren (16 x 6,7 cm) zijn onder koud tegen de stijlen gespijkerd en boven in de plaat (11-13 x 14 cm) gepend (èèn toognagel).

De eikenhouten kapconstructie van het voorhuis.

De sporenparen hebben steeds een haanhout. De sporen (doorsnede ca. 13,5 x 7cm) zijn in de nok halfhouts gekeept en met een houten toognagel vastgezet en hebben een spoorafstand van ca. 77-85cm. De haanhouten (ca. 11,5 x 6cm) zijn met zwaluwstaartvormige liplassen aan de sporen verbonden en met een houten toognagel en smeedijzeren spijkers vastgezet. De sporenparen zijn voorzien van gezaagde merken waarbij aan èèn zijde (de noordzijde) de merken gebroken zijn. De sporenparen hebben niet een opeenvolgende nummering.

Langs de binnenkant van de sporen zijn secundaire naaldhouten gordingen aangebracht die door gordingstutten ondersteund worden. Het voorschild bestaat uit naaldhouten rondhouten sporen.

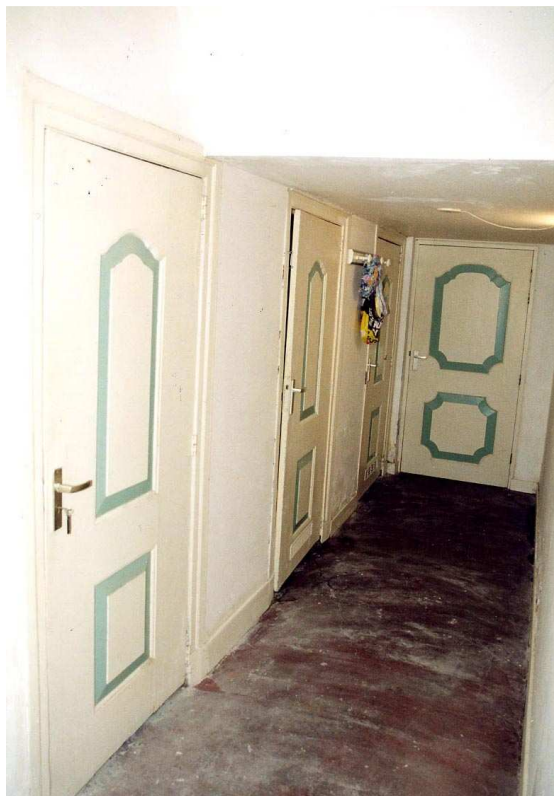
In de linker (westelijke) wand van de dwarsgang zijn drie tweepaneelsdeuren die toegang geven tot de trap naar de kelder, een douche en een WC. De deuren hebben beneden een vierkant paneel en boven een rechthoekig paneel dat aan de bovenzijde gebogen is.

Aan het einde van de dwarsgang is een tweepaneelsdeur die toegang geeft tot bouwdeel V en naar binnen draait. Van de panelen zijn de hoeken naar binnen gebogen. Direct achter deze deur zit een tweede deur van een gelijk model die naar buiten draait.

Gang in het achterhuis met 18e eeuwse deuren.

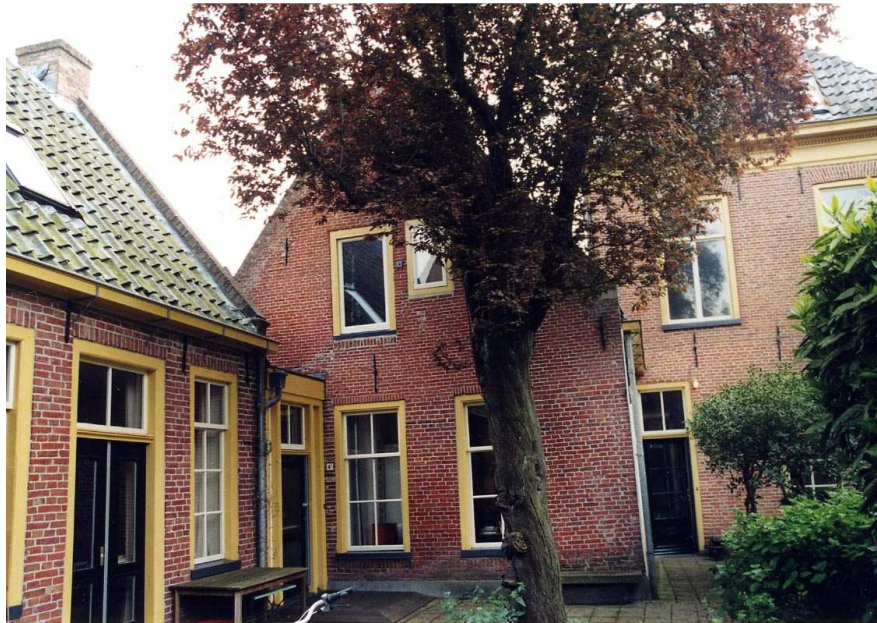
De achterkant van het complex aan de Pausgang; links bouwdeel IV, achter de boom bouwdeel III en rechts
