# Bouwhistorisch onderzoek

## BOUWHISTORISCHE WAARNEMING

Adres	: Oude Ebbingestraat 42
Status	: Gemeentelijk Monument
Periode	: maart 2009
Onderzocht door	: Taco Tel
Auteur	: Taco Tel
Datum	: Groningen, 20 maart 2009

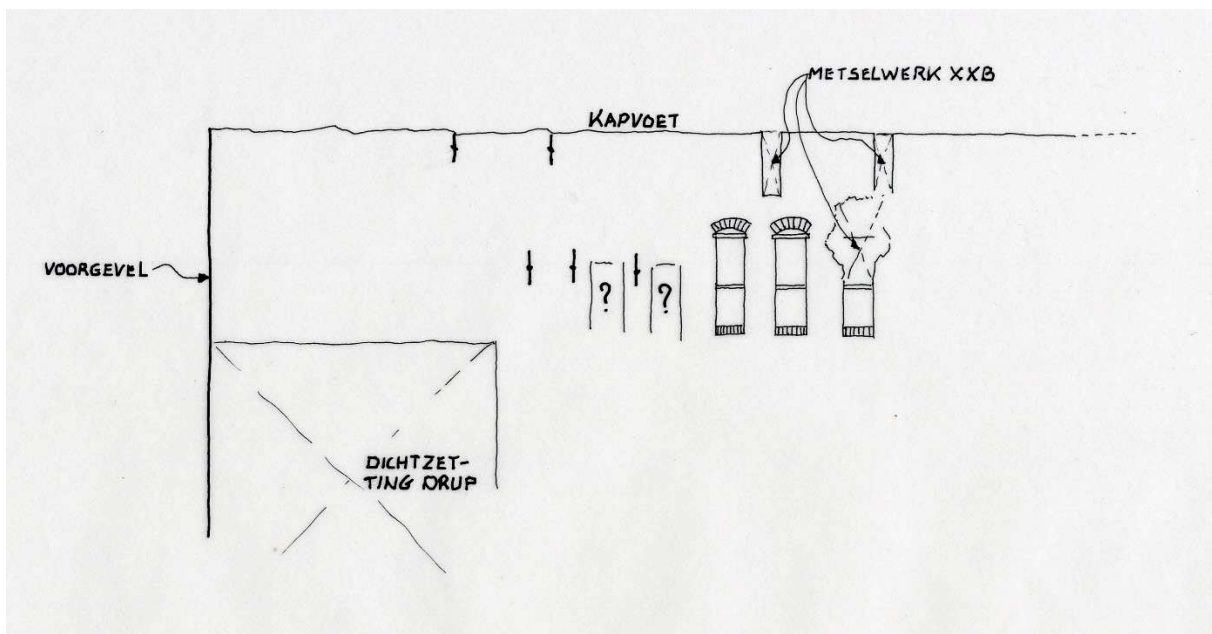
Opmetingstekening van de bouwpozen in de noordgevel. De hoogte van de muur is niet bekend noch de diepte van het voorhuis.

In de muur zitten diverse dichtgemetselde vensters op twee niveau's. Deze niveau's lijken niet te corresponderen met de vloerniveau's gezien de plaats van de muurankers iets meer naar voren. Nader onderzoek is noodzakelijk om dit met zekerheid vast te kunnen stellen.

Aansluitend op de bovenkant van de muur (kapvoet) zijn twee rechthoekige openingen gevuld met modern metselwerk. Dit zouden vensters geweest kunnen zijn maar verder geen specifieke aanwijzingen.

Hieronder zit een hele rij dichtgemetselde openingen, waarschijnlijk vijf stuks waarvan de rechter drie duidelijk kloostervensters zijn geweest. De linker twee hiervan zijn compleet behouden gebleven, de rechter is bovenin verstoord. Het gaat om kloostervensters met eikenhouten lateien en ontlastingsboogjes en onderin een rollagen. Binnenwerks zijn de vensters 173 cm hoog en 53 cm breed. De bovenramen zijn hoger dan de onderramen. Resten van duimen zijn niet gezien maar dit kan ook komen door het lastige standpunt waarvandaan de waarnemingen moesten worden verricht. Links van deze drie kloostervensters zitten nog twee dichtgezette openingen maar deze zaten zo ver weg vanaf het punt waarvandaan de waarnemingen werden verricht, dat hier verder niets van gezegd kan worden. Niet duidelijk is wat voor venstertype dit is en of het wellicht een voortzetting is van de drie kloostervensters. Voor zover zichtbaar lijkt dat laatste niet het geval.

Hoe hoog de bouwpozen vanaf de grond of vanaf de begane grondvloer van nr 44 zitten kon niet gemeten worden. De maten ten opzichte van de kapvoet en de voorgevel zijn behoorlijk goed gemeten.
