BOUWHISTORISCHE VERKENNING

Adres: Oude Kijk in 't Jatstraat 65

Datum: December 2005 Groningen, aangevuld mei 2009 met beschrijving winkel en kelder.

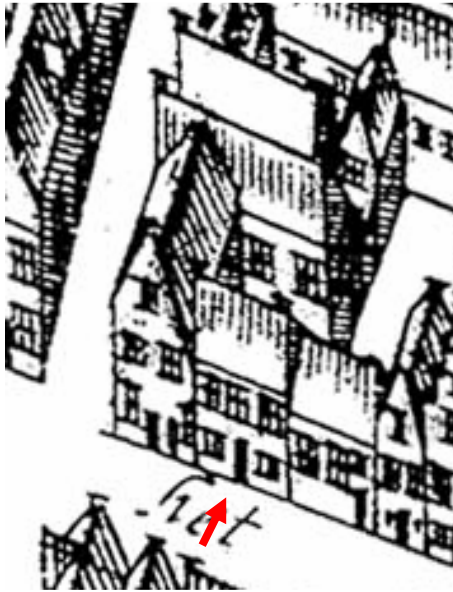
De kaart van Haubois uit omstreeks 1643.

Er zijn aanwijzingen dat het huis aanvankelijk als dwarshuis is gebouwd. Op de kaart van Haubois uit omstreeks 1643 wordt het huis op deze wijze weergegeven en telde twee bouwlagen met kap. Mogelijk dateren de eikenhouten en tot haanhouten vermaakte sporen uit de periode van het dwarshuis en zijn deze hergebruikt. Mogelijk zijn er nog resten van deze fase in de huidige gepleisterde voorgevel bewaard gebleven. Het dwarshuis kan uit de eerste helft van de 17de of mogelijks zelfs nog uit de 16de eeuw dateren. Het huis is in de loop der tijden een kwart slag gedraaid en veranderd van een dwarshuis met twee bouwlagen in een kort diephuis van twee bouwlagen. Bij die operatie zal de huidige naaldhouten sporenkap tot stand zijn gekomen waarin zoals boven gemeld, oudere elementen zijn hergebruikt. De datering van dit proces is lastig. De kap zou in principe nog uit de 17de eeuw kunnen dateren maar ook de 18^e eeuw kan niet uitgesloten worden.

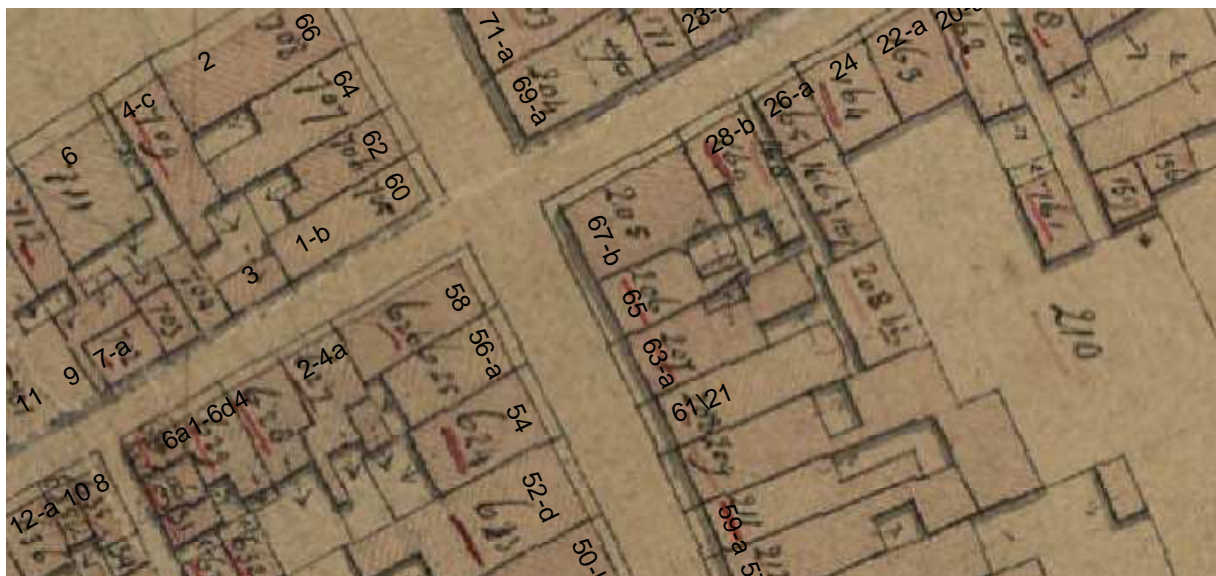
De kadastrale kaart van omstreeks 1643 met daarop aangegeven de moderne huisnummering.

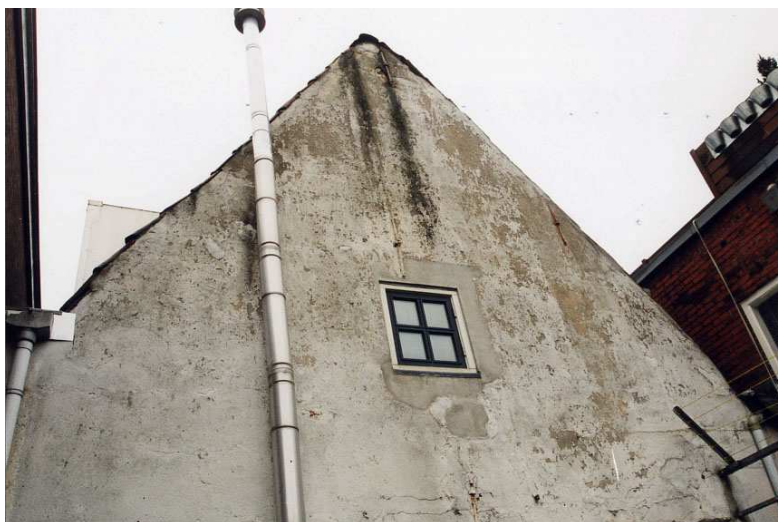
De top van de achtergevel.

De achtergevel is een gepleisterde topgevel van twee bouwlagen waarvan de linkerhelft is ingebouwd door de eenlaagse achterbouw. De begane grond heeft aan de rechterkant een hooggeplaatst tweedelig venster. Op de verdieping zijn drie traveeën. In de linkertravee is een nieuwe deur geplaatst. Rechts zijn twee H-vensters met recente vernieuwde ramen. De kozijnen hebben toognagels en afgeronde profielen. In de top zit een vierkant vierruitsvenstertje.

In deze gevel zijn diverse oude ankers zichtbaar die de balklaag boven de verdieping en de kap aan de gevel verankeren. Een anker zit boven een venster waarvan de schieter voor het kozijn zit. Dit duidt erop dat de gevel oorspronkelijk een andere vensterindeling heeft gehad. Ook de pleister zal aangebracht zijn om oudere bouwsporen te verbergen. De gevel kan een 17de-eeuwse kern hebben.

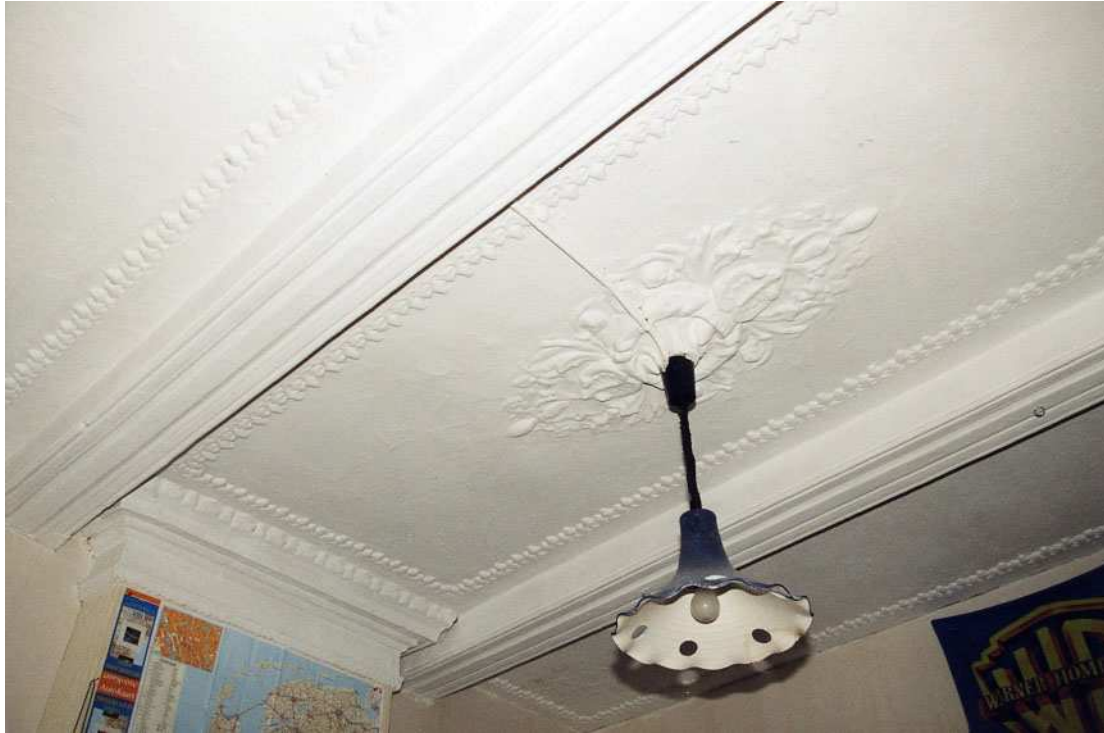
Het stucplafond van de voorkamer op de verdieping.

De voorkamer heeft drie balkvakken met omstucte balken met daartussen stucwerkvelen met een omgaande lijst en middenmotief. De balkafstand bedraagt ongeveer 1,5 meter hart op hart. Tegen de linkermuur zit een schouw met rookvang met kroonlijst. Onder de kroonlijst is de schouw omkist en van behang voorzien. De kamer heeft in- en uitzwenkende vensterbanken ondersteund door consoles. De vensters hebben een geprofileerde omtimmering.

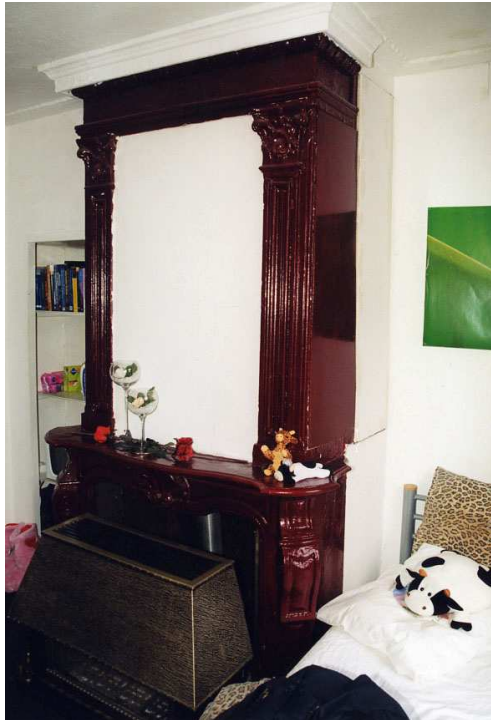
De schouw van de achterkamer op de verdieping.

De achterkamer heeft een verlaagd stucplafond uit het eerste kwart van de 19de eeuw met een omlopende lijst en een rozet in het midden. Tegen de linkermuur zit een houten schouw met gesneden consoles en een rookvang met Korinthische pilasters die een kroonlijst dragen. Ernaast bevindt zich een muurkast. De achterkamer heeft houten vensterbanken uit het eerste kwart van de 19de eeuw met eenvoudige rechthoekige panelen.

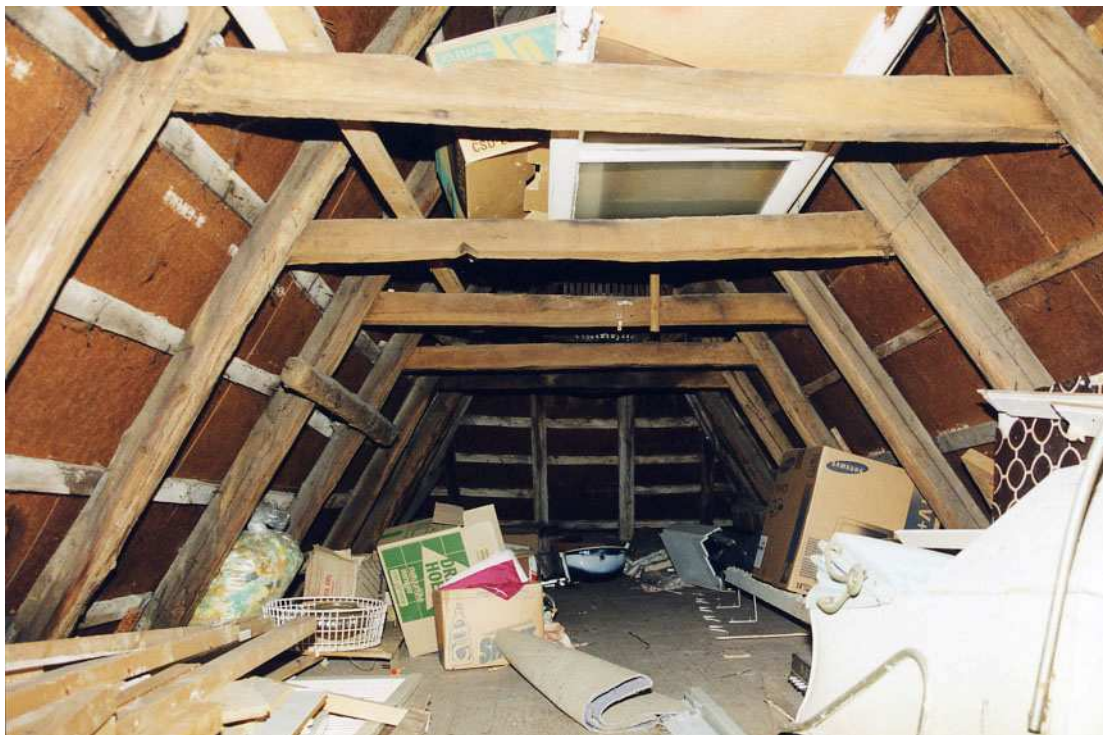
Overzicht van de kapconstructie ter hoogte van de flieringzolder.

De kap bestaat uit naaldhouten sporenparen die elk steeds drie haanhouten hebben. Het onderste haanhout heeft vermoedelijk oorspronkelijk iets lager gezeten en is iets hoger geplaatst om meer staruimte te verkrijgen. Deze onderste haanhouten zijn afgetimmerd zodat er niet veel over gezegd kan worden. Het is niet geheel duidelijk of de kap een borstwering heeft daar het onderste gedeelte afgetimmerd is.

De grenen sporen (doorsnede ca. 9 x 10 cm) staan op 72-85 cm hartafstand en zijn behouwen. In de nok zijn de sporen halfhouts over elkaar gekeept. De boven twee haanhouten zijn over de sporen gekeept en met smeedijzeren spijkers vastgezet.

In de kap zijn eiken haanhouten (ca. 8,5 x 6,5cm / 8 x 7 cm) verwerkt. Hierbij gaat het steeds om het tweede haanhout. Driehoekige kepen in de deze haanhouten maken duidelijk dat het in feite vermaakte sporen zijn. Deze kepen bevonden zich oorspronkelijk op de plaats waar de sporen vroeger op de gebintplaten hebben gerust. Ook zijn er spijkergaten te zien die de plek van de vroegere panlatten aangeven. Overigens is opvallend dat deze haanhouten zwaar beroet zijn.
