BOUWHISTORISCHE VERKENNING

Adres: Oude Kijk in 't Jatstraat 66/Noorderhaven 2

Datum: Oktober 2007 Groningen

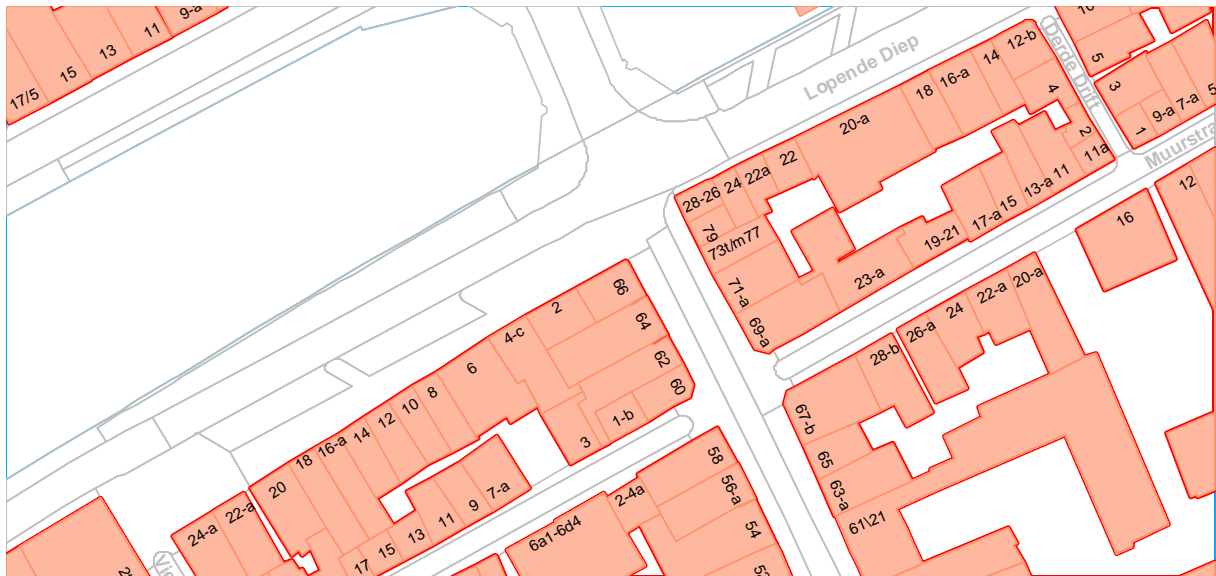
Oude Kijk in 't Jatstraat 66 is een smal diep hoekpand (ca. 5,7 x 17,5 m) aan de westzijde van de Oude Kijk in 't Jatstraat op de hoek met de Noorderhaven dat het gehele perceel in beslag neemt. Het pand heeft twee bouwlagen en een zadeldak met voorschild. Aan de linker (zuidelijke) zijde bevindt zich een smalle drup.

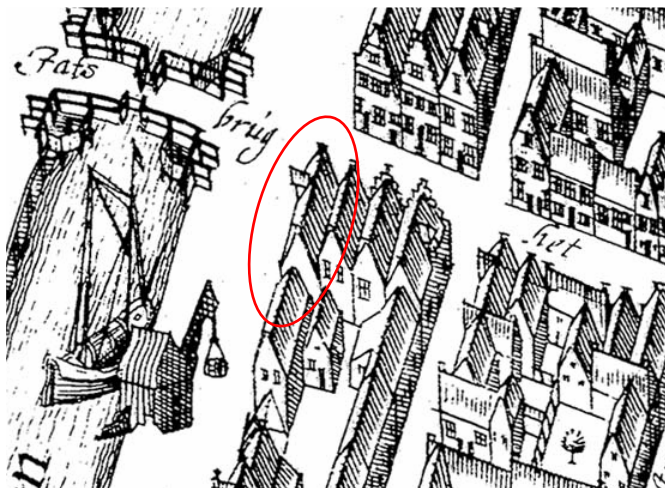
Detail van de kaart van Haubois uit omstreeks 1643 waarop het hoekhuis vanaf de achterkant is te zien.

Op de kaart van Haubois uit omstreeks 1643 wordt ter plekke van Oude Kijk in 't Jatstraat 66 een diep hoekpand van twee bouwlagen met zadeldak aangegeven. Het pand had aan de Noorderhaven een trijshuisje. Mogelijk bestond het huidige casco toen al. Dit gedeelte van de stad, de strook vóór de oude stadsmuur, kan pas bebouwd zijn geraakt nadat de stadsuitleg omstreeks 1620 klaar was. Het huis kan derhalve omstreeks 1630/1640 gebouwd zijn. Het huis is opgezet met twee bouwlagen met een steile kap met borstwering. Ongeveer halverwege bevindt zich een dwarsmuur. Het voorste deel van het pand is naar verluidt onderkelderd geweest te zijn. Het gebouw is opgezet met enkelvoudige balklagen (de houtsoort kon nog niet vastgesteld worden) en een kap met vijf enkelvoudige dekbalkgebinten, die een naaldhouten sporenkap ondersteunen. De gebinten zijn deels van eikenhout en deels van naaldhout en voorzien van gehakte merken. Het gebruik van eiken en naaldhout door elkaar en dit soort telmerken komt veel voor in het tweede kwart en het midden van de 17^{de} eeuw en kan de datering omstreeks 1630-1640 ondersteunen.

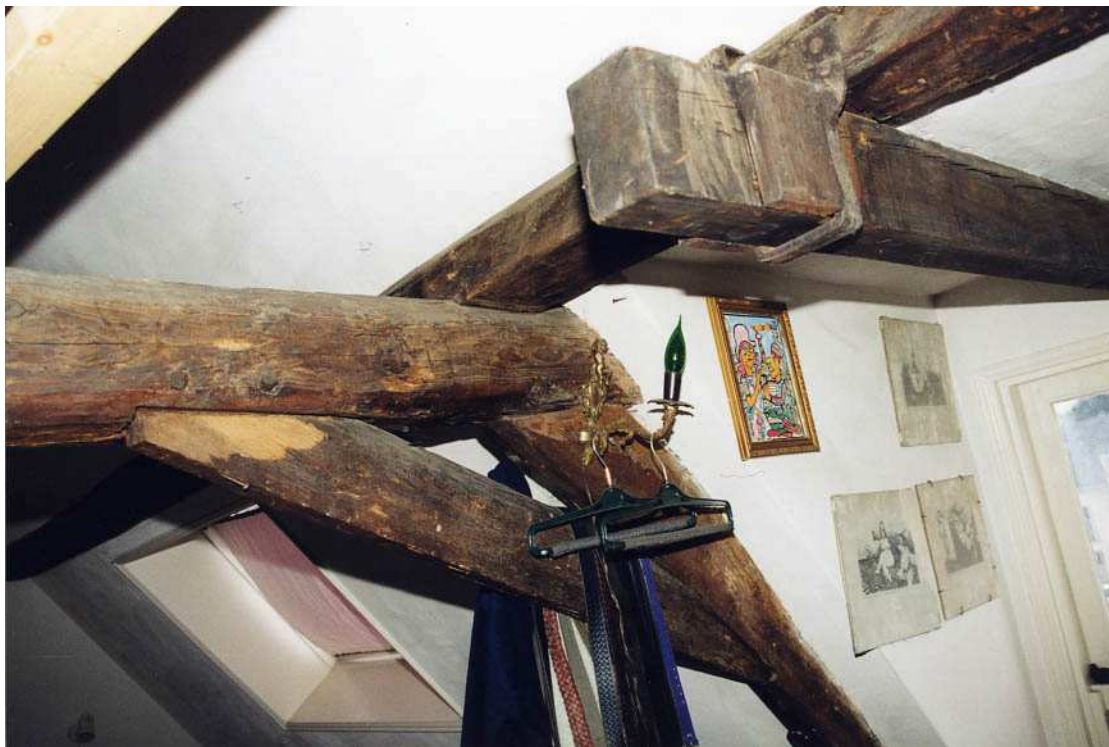
De kapconstructie met rechts de dakkapel met hijsbalk.

De zolder heeft een borstwering en een steile kap. De kapconstructie bestaat uit vijf enkelvoudige dekbalkgebinten die deels van eikenhout en deels van naaldhout zijn. Ze ondersteunen een rondhouten sporenkap (in 1997 waargenomen) die thans afgetimmerd is. De kromme stijlen zijn van eikenhout (18,5 x 13 cm), de dekbalken (20 x 13 cm) en de flieringplaten (13 x 17 cm) van naaldhout. De korbelen zijn van eikenhout en de meeste windschoren zijn niet meer aanwezig. Een van de nog bestaande windschoren is in ieder van geval van eikenhout. De kromme stijlen zijn in de dekbalken gepend. De korbelen zijn onder en boven gepend. De windschoren zijn onder gespijkerd en boven gepend. De meeste windschoren zijn overigens niet meer aanwezig. In het achterste vrij diepe vak zijn op de flieringplaat aftekeningen van twee stroppen gevonden die erop duiden dat hier twee hangbalken zijn geweest. Hierop zat in 1997 nog een vlieringvloer.

De vijf gebinten vormen zes vakken waarbij het achterste, (meest westelijke) vak extra diep is.

De gebinten zijn genummerd door met een beitel gehakte telmerken. De gebinten staan niet op volgorde. Rechts zijn met een grote beitel gemaakte merken (ca. 5 cm) en links zijn kleine strepen (ca. 2,3 cm). Bij vier van de vijf gebinten konden telmerken gevonden worden. Bij het vanaf de voorkant gezien derde gebint waren ze niet zichtbaar.

Bij de waarneming in 1997 is vastgesteld dat er oorspronkelijk 22 sporenparen waren. Het voorste sporenpaar is afgezaagd toen het voorschild gemaakt werd ten koste van een geveltop. De sporen hebben gezaagde telmerken en ook de sporen staan niet op volgorde.

In het noordelijk dakvlak bevinden zich een brede nieuwe dakkapel in het derde vak en een vrij oud trijshuisje in het vijfde vak. Dit heeft een uitschuifbare hijsbalk. Op de zijkant van de meest westelijke dekbalk is een eigenaardige haak aangebracht die mogelijk iets te maken heeft met de aanwezigheid van een hijsbalk in het vijfde vak.
