BOUWHISTORISCHE VERKENNING

Adres: Poelestraat 9

Auteur: F. van der Waard

Datum: Versie Februari 2005, toevoeging afbeeldingen 20 april 2007

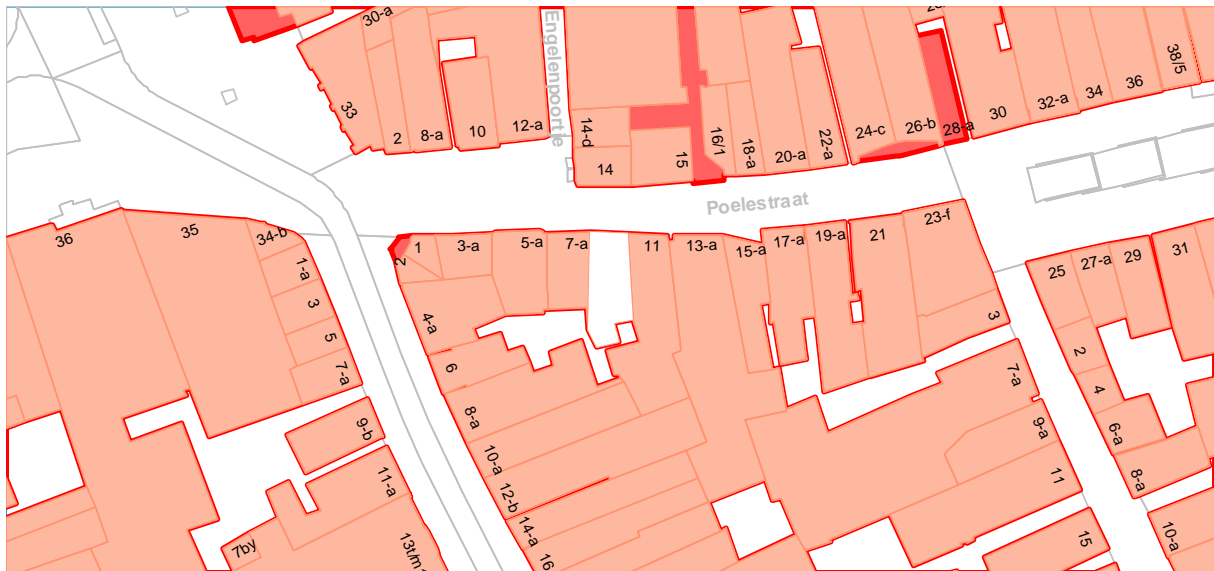
Het pand staat aan de zuidzijde van de Poelestraat op een smal niet al te diep (ca. 17 m) perceel. Rechts bevindt zich een steeg die overbouwd is door de rechterbuurman Poelestraat 7. Links is een mandelige muur waarin nr 11 heeft gebalkt.

Het langgerekt rechthoekige pand (ca. 7x15m) heeft 2,5 bouwlagen met een zadeldak met voorschild en topgevel achter. Het is vroeger (gedeeltelijk?) onderkelderd geweest. Het dak is bedekt met moderne sneldekkerpannen.

Achter het huis is een smalle tweelaags uitbouw met een plat dak.

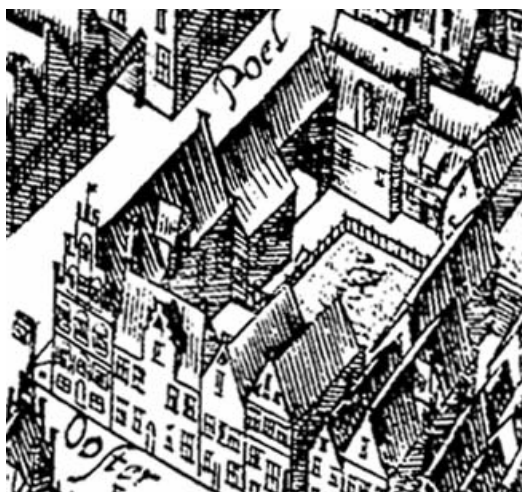
Uitsnede uit de kaart van Haubois uit omstreeks 1643 met een deel van de bebouwing ten zuiden van de Poelestraat. Het noorden op deze kaart is links. Poelestraat 9 is het eerste huis met het dak haaks op de straat achter het langgerekte hoekhuis met de Oosterstraat.

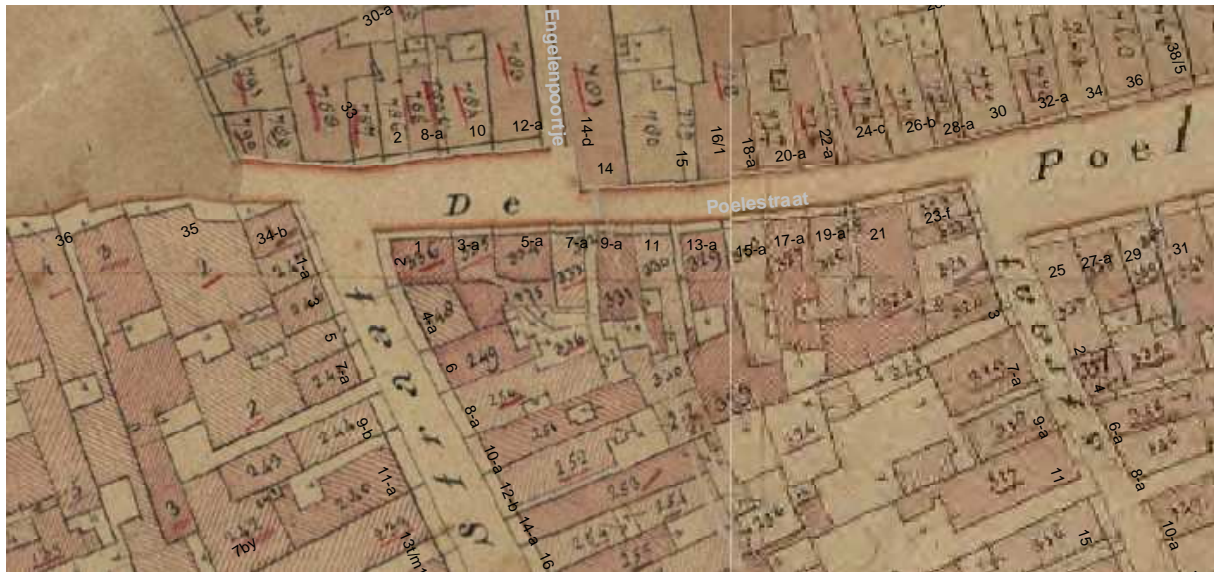
De kadastrale kaart uit omstreeks 1830 met daarop aangegeven de moderne huisnummering.

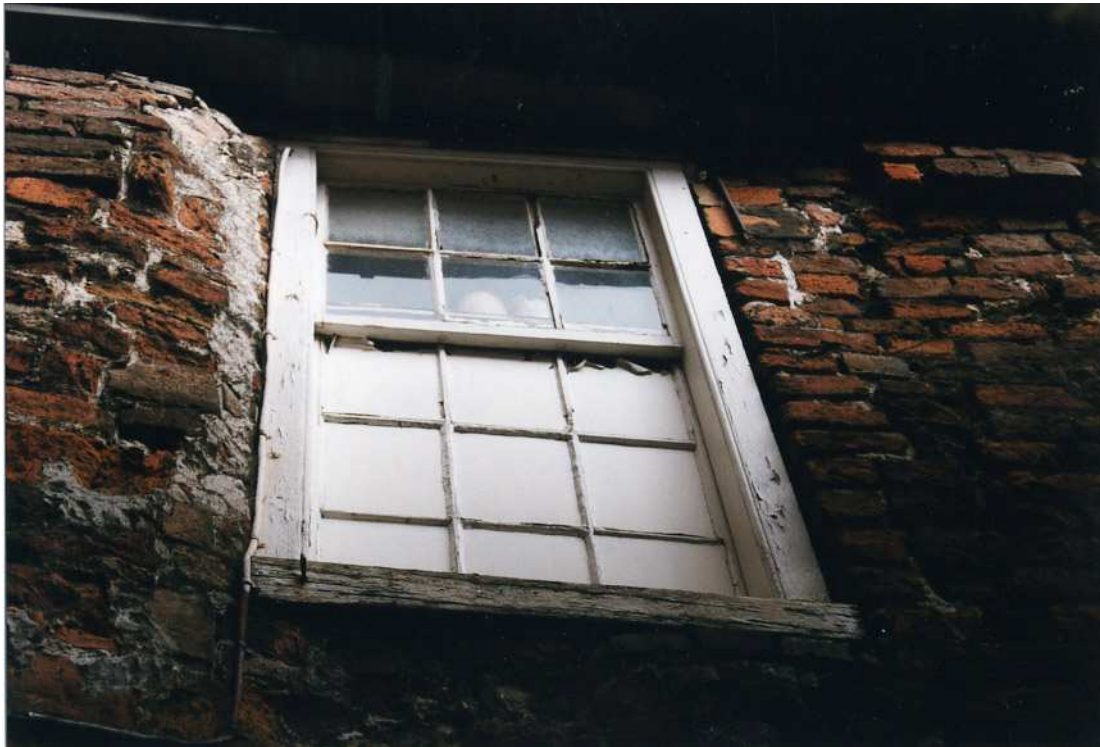
De westgevel met venster op de verdieping.

De westelijke (rechter) zijgevel is tweelaagse langsgewel. Het voorste deel van de minstens 48 cm dikke muur is over een lengte van 7,45 meter overbouwd door de buurman, zodat hier de verdieping van de zijgevel niet gezien kan worden. Het onderste gedeelte dat vanuit de steeg waargenomen kan worden is van een cementpleister voorzien, zodat er weinig waargenomen kan worden. Wel is te zien dat dit gedeelte van de gevel een stuk naar binnen toe is weggekapt of naar binnen springt. Aan de binnenkant van de muur bevond zich op dat punt ook een sprong (vroeger ca. 22 cm inclusief betimmering). In de overbouwde gang zijn als overspanning hergebruikte stukken hout gebruikt, waaronder een stuk eikenhout dat vermoedelijk een dakspoor is geweest.

De rest van de gevel is niet gepleisterd en is met grote bakstenen (tienlagenmaat 92cm; baksteenmaat 29,5-31,5x15-16x7,5-8,5cm) deels in kettingverband opgetrokken dat mogelijk uit de late 13de of 14de eeuw dateert.

Achteraan de gevel -op ca. 13,5 meter uit de voorgevel- bevindt zich een dichtgezet keldervenster met eiken latei (De linkerhelft is verdwenen).

Op begane grond niveau bevindt zich achter de overbouwning een groot dichtgezet venster, waarvan de rechterbovenhoek van het kozijn bewaard is gebleven. Iets verder naar achteren bevindt zich een grote plaat, waarachter vermoedelijk een deur zit die daarmee is afgedekt.

Van de balklaag boven de begane grond is een rij ankers zichtbaar, waaruit blijkt dat het om een enkelvoudige balklaag gaat. Vlak boven het een na achterste anker bevinden zich enige stenen op hun kant, hetgeen mogelijk als een balkgat geïnterpreteerd moet worden. Wellicht heeft de balklaag ooit iets hoger gezeten dan tegenwoordig. Het laatste anker is uit één stuk gesmeed en zal derhalve een oud anker zijn dat gelijktijdig kan zijn met het oude metselwerk.

Op verdieping bevinden zich twee in aanleg mogelijk 18de-eeuwse schuifvensters met geprofileerde kozijnen. Het achterste venster heeft onder een roederamen met een 3x3 ruitenverdeling en boven een 2x3 ruitenverdeling. De roeden zijn aan de binnenzijde geprofileerd.

Het voorste venster is later vernieuwd en heeft een profilering die mogelijk uit de jaren 20 van de 20ste eeuw stamt. Het bovenlicht ervan is vernieuwd.

De zuidwestelijke achterhoek van het gebouw is verstevigd met grote 19de-eeuwse ankers.

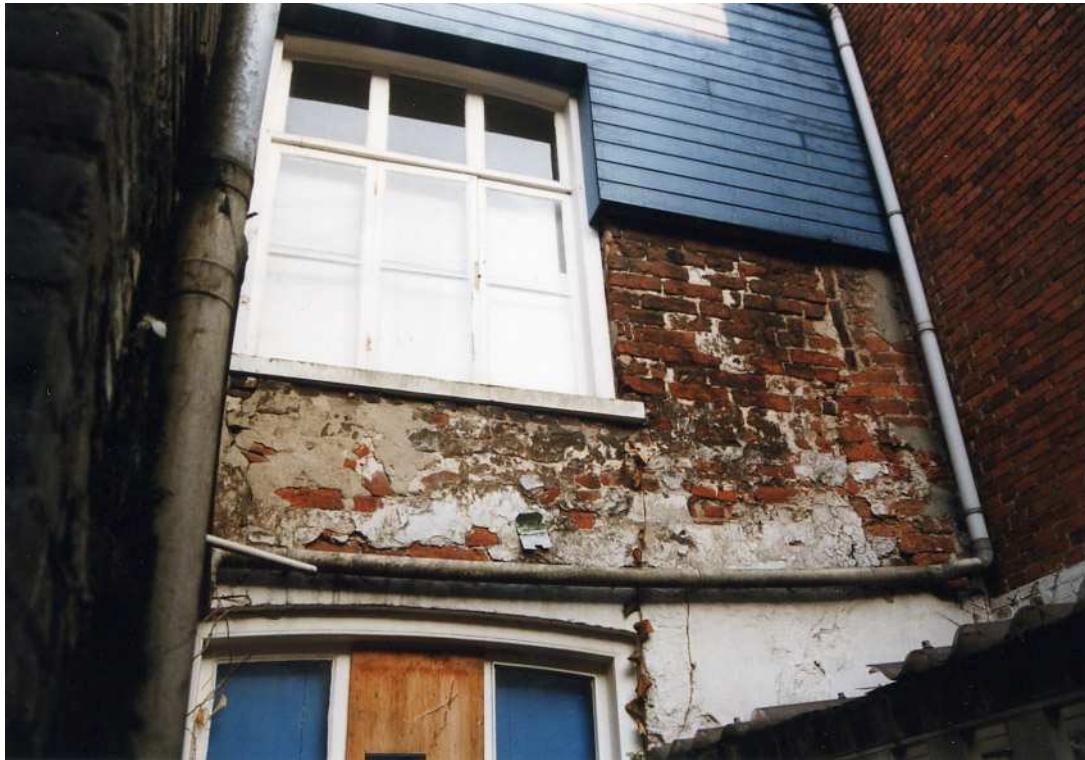
De achtergevel met middeleeuws muurwerk.

De achtergevel is een topgevel waarvan de top recentelijk gesloopt en vervangen is. Overigens is de ca. 60 cm dikke gevel deels gepleisterd en deels in schoon werk opgetrokken. In dit muurwerk bevinden zich nog restanten van de oorspronkelijke gevel. Dit muurwerk vertoont een tienlagenmaat van 98,5; steenmaat bedraagt 29-30x14-16x8-9cm.

In de achtergevel bevindt zich een dichtgezet segmentboogvormig keldervenster waarvoor een koekoek is aangelegd.

Op de gepleisterde begane grond bevindt zich een dichtgezet breed getoogd venster met rechts ervan een WC-raampje.

Op de verdieping bevindt zich een breed 19de-eeuws getoogd kozijn (van een zelfde model als het venster eronder) met driedelig bovenlicht, waarin een nieuw kozijn met klapramen.

Ook het onderste deel van de achtergevel heeft monumentwaarde gezien de aanwezigheid van oorspronkelijke bouws substantie en bouwsporen. De voorgevel heeft boven de moderne pui monumentwaarde. Het muurwerk van de voorgevel heeft mogelijk oorspronkelijke bouws substantie bewaard en kan daarmee hoge monumentwaarde hebben. Ook de houten vensters, de blokpleister, de kroonlijst en de ankers hebben monumentwaarde. De balklaag boven de begane grond is waarschijnlijk van oude datum en is dan bouwhistorisch waardevol.
