BOUWHISTORISCHE VERKENNING

Adres: Poelestraat 10, Groningen
Status: BBP
Periode: 20 mei en 14 juni 2003
Onderzocht door: T. Tel, H. Wierts en J.A. van der Hoeve
Auteur: J.A. van der Hoeve
Datum: Utrecht, 25 september 2003, toevoeging afbeeldingen 20 april 2007

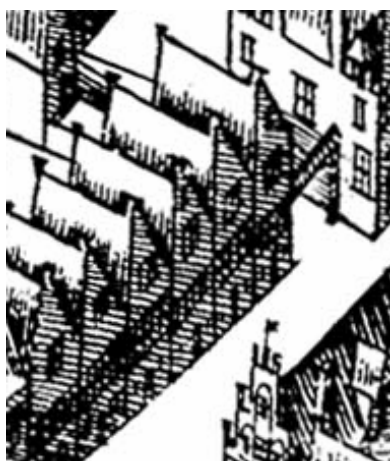
Uitsnede uit de kaart van Haubois uit omstreeks 1643, het noorden is links. Poelestraat 10 is het tweede huis links van de poort.

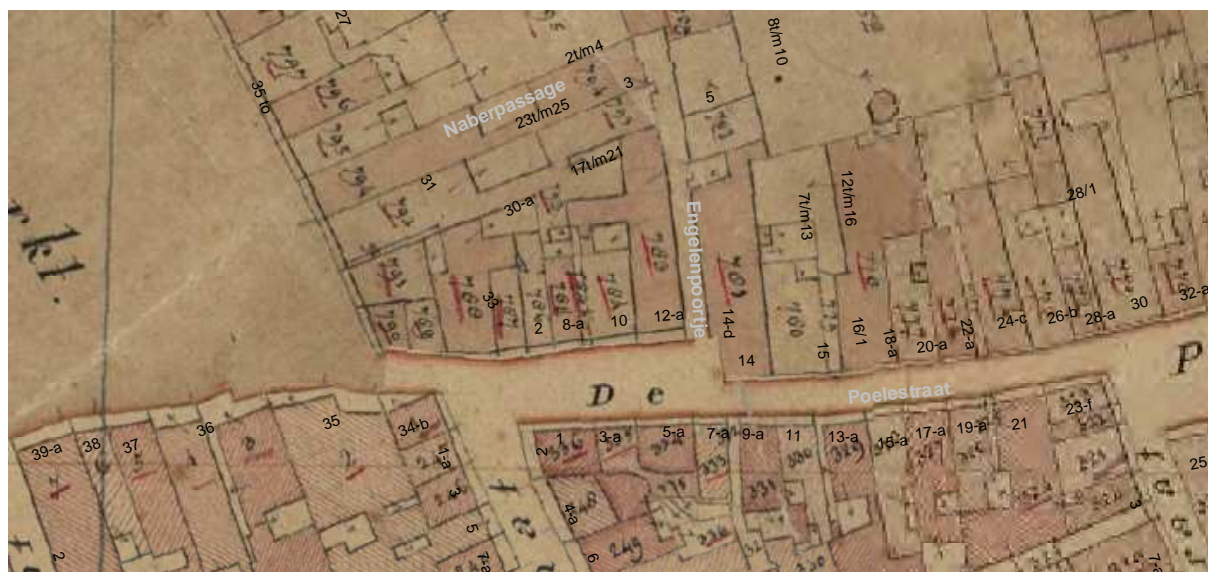
De kadastrale minuut van omstreeks 1830 met daarop aangegeven de moderne huisnummering.

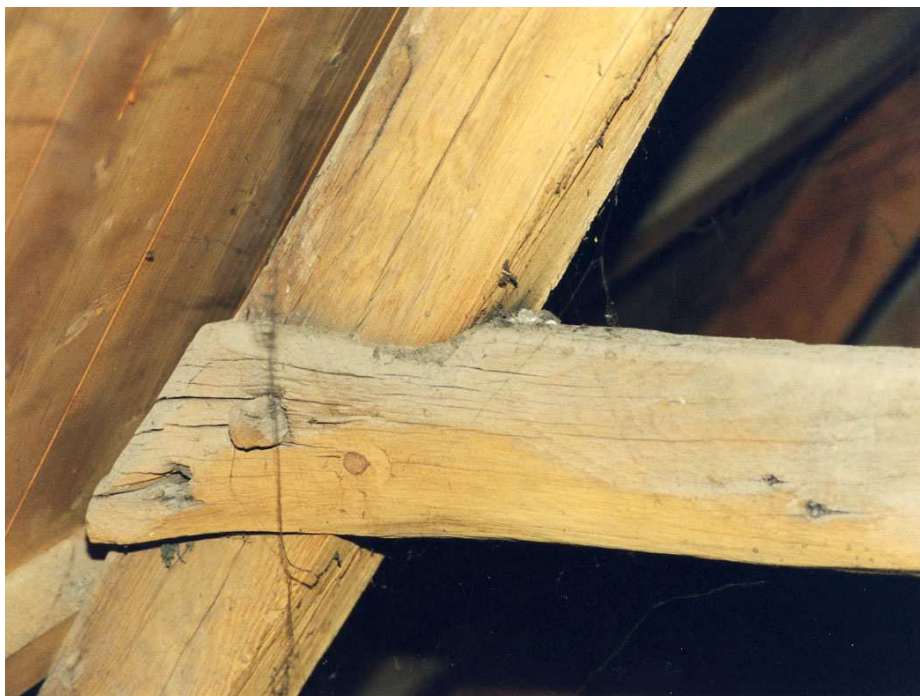
Detail van de eikehouten kap. De houtverbinding van een haanhout met een dakspoor.

De kapconstructie valt moeilijk te beoordelen door de vele betimmeringen. Wel is duidelijk dat de constructie in opzet bestaat uit eikenhouten sporenparen, waarschijnlijk ondersteund door enkele gebinten of spanten. Van deze spanten viel voorsnog niets terug te vinden op de zolder. In de 20ste eeuw hebben ingrijpende herstellingen en vernieuwingen plaatsgevonden. Op het niveau van de vliering zijn nog enkele eikenhouten sporenparen zichtbaar, voorzien van gehaalde telmerken. Op grond van het materiaalgebruik, de maatvoering en de telmerken kan de constructie worden gedateerd in de 15de of 16de eeuw.
