BOUWHISTORISCHE VERKENNING

Adres: Poelestraat 44, Groningen
Status: BBP
Periode: 30 september 2003
Onderzocht door: J.A. van der Hoeve, T. Tel, M. Verkerk en H. Wierts.
Auteur: J.A. van der Hoeve
Datum: 25 december 2003, toevoeging afbeeldingen: 23 april 2007

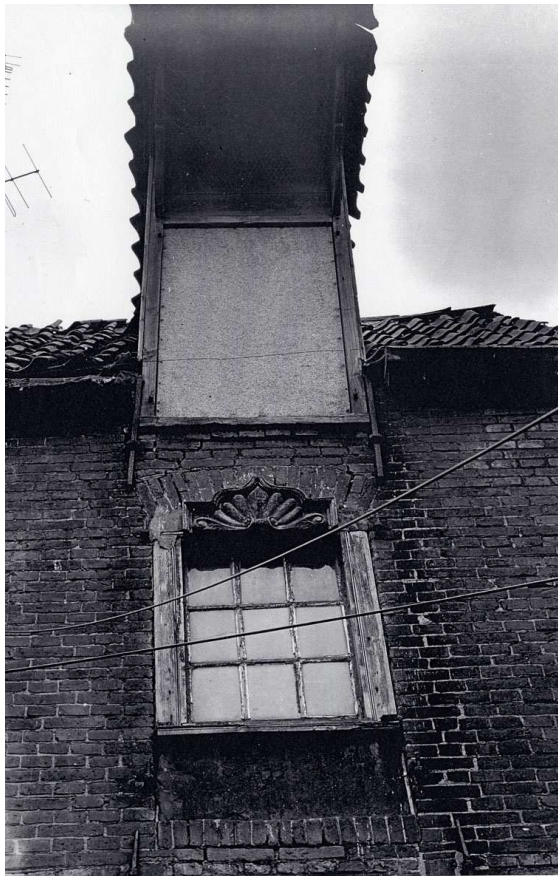
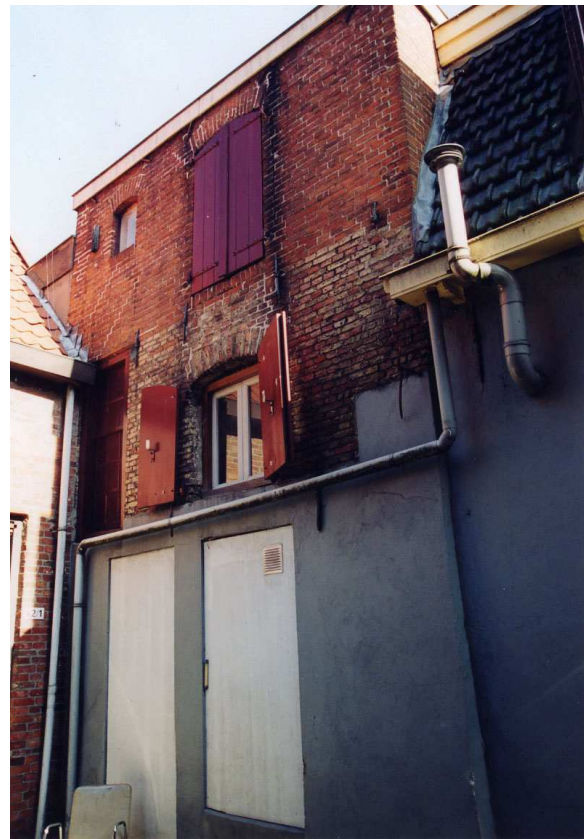
Foto links, de zijgevel van het pakhuis gemaakt in 1964 door A. van der Wal (RDMZ) en rechts dezelfde gevel in 2003.

In of kort na 1968 is de kap van het pakhuisje gesloopt. Het is een 'gelukkig toeval' dat de oude situatie in 1966 nog is vastgelegd door A. van der Wal, werkzaam bij de Rijksdienst voor de Monumentenzorg. Er was sprake van een zadeldak, haaks op de Poelestraat gesitueerd. Op het westelijke dakschild bevond zich een trijshuisje met een ver overstekend zadeldak.

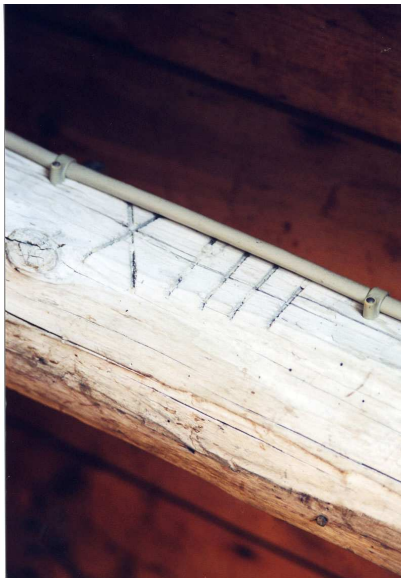
De kapconstructie van het zadeldak op het voorste deel van het huis bestaat uit gekoppelde sporenparen, elk met twee hanebalken. Deze gehele constructie is samengesteld uit gekantrecht grenenhout. Op zowel de sporen als alle hanebalken zijn gezaagde telmerken herkenbaar, gerekend van voor naar achteren: XV, XIII, V, VII, XII, II, XI en I. Er is geen verschil tussen links en rechts. Op grond van de constructiewijze, het materiaalgebruik en deze telmerken, wordt de kap gedateerd in de 17de eeuw. De voorste sporenparen worden gekoppeld door middel van korte balken, die verankerd zijn in de voorgevel (sierankers). Gelet op de positie van de bovenste twee reeksen hanebalken in de sporenparen, behoort de vlieringvloer niet tot de oorspronkelijke constructie. Waarschijnlijk in de 19de eeuw zijn extra hanebalken aangebracht, die de drager vormen voor de verlaagde plafonds van de zolderkamers. De nieuwe hanebalken vormden tevens de oplegging voor de vlieringvloer. Het achterste deel van de kap stamt uit 1902. Aangezien deze nieuwe kap lager is dan het zadeldak van het voorste deel van het pand, is de punt van dit zadeldak aan de achterzijde afgewerkt met hout.

Een van de telmerken van de kapconstructie.
