## BOUWHISTORISCHE VERKENNING

Adres: Snikkevaardersgang 5, Groningen  
Status: BBP  
Periode: 1 maart 2005  
Onderzocht door: J.A. van der Hoeve, T. Tel en H. Wierts.  
Auteur: J.A. van der Hoeve  
Datum: 25 oktober 2006

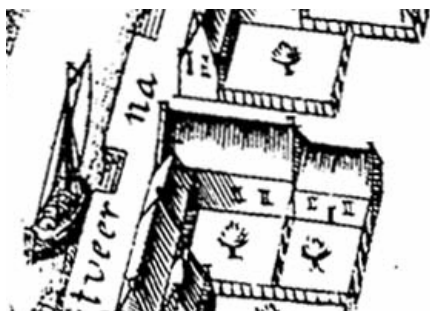
Detail van de kaart van Haubois uit omstreeks 1643 met links het Damsterdiep. De Snikkevaardersgang komt hier uit op de kade waarop staat aangegeven "tveer na Delfzijl". Het noorden is op deze kaart links.

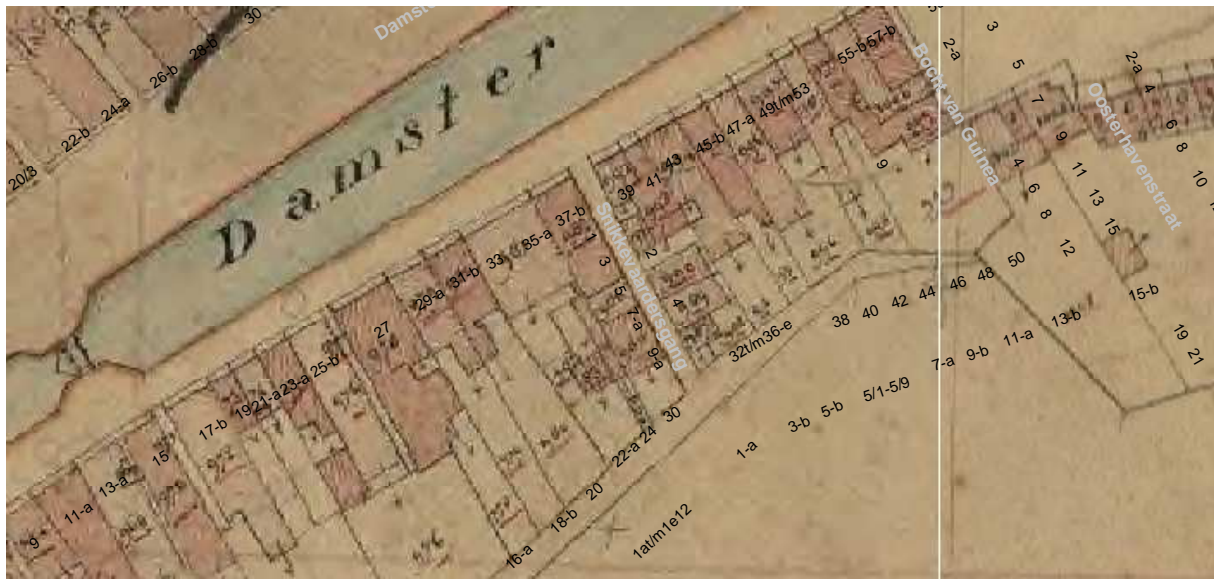
De kadastrale minuut van omstreeks 1830 met daarop aangegeven de moderne huisnummering.

Op de kadastrale minuut van circa 1830 horen de woningen Snikkevaardersgang 3 en 5 bij Damsterdiep 37. Opvallend is de smalle aanbouw tegen de achtergevel van Snikkevaardersgang 5, een waarschijnlijk gedeeltelijk overbouwde achteruitgang naar de Lijnbaan. Achter in de gang op de begane grond van het huis valt nog de dichtgemetselde doorgang te zien, die toegang gaf tot deze achteruitgang.

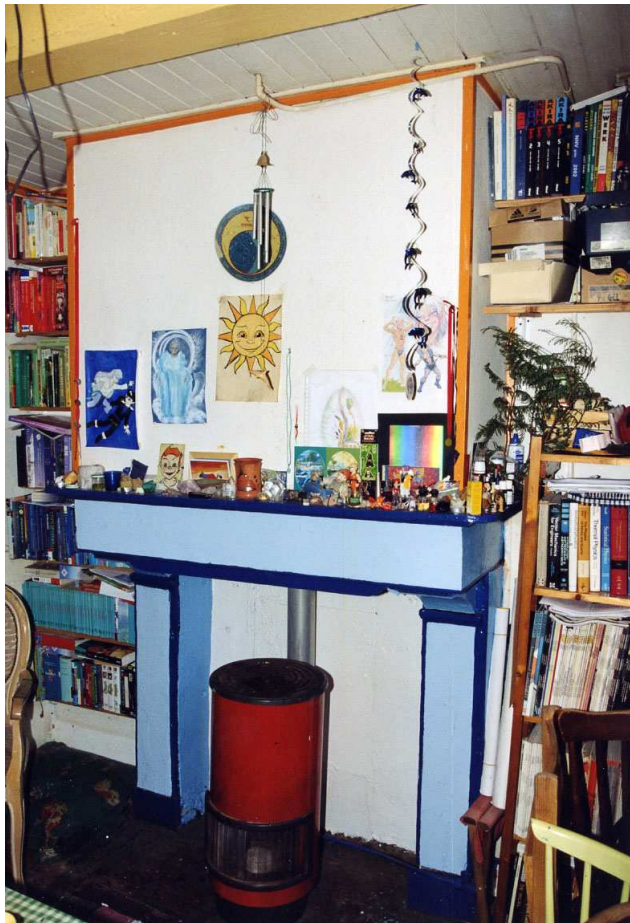
De kamerschouw uit de 18<sup>e</sup> eeuw.

De interieur-afwerking is geheel vernieuwd, afgezien van de schouw in de woonkamer. Tegen de rechter zijgevel staat de 18de-eeuwse kamerschouw, waarvan schouwbank op twee pilasters met consoles rust. De mantel en boezem zijn recentelijk afgetimmerd. Achter in de kamer is een verhoging zichtbaar, die de plaats van de twee bedsteden markeert. Deze bedsteden zijn nog herkenbaar op de 'primitieve' tekening voor de aanleg van een huisriool in 1933. Onder de linker bedstede bevond zich

De indeling van de begane grond is nog aanwezig. De verdwenen bedsteden tekenen zich nog af in de vloer. De schouw behoort tot de oorspronkelijke opzet, met inbegrip van de schoorsteenmantel en het rookkanaal (18de eeuw).

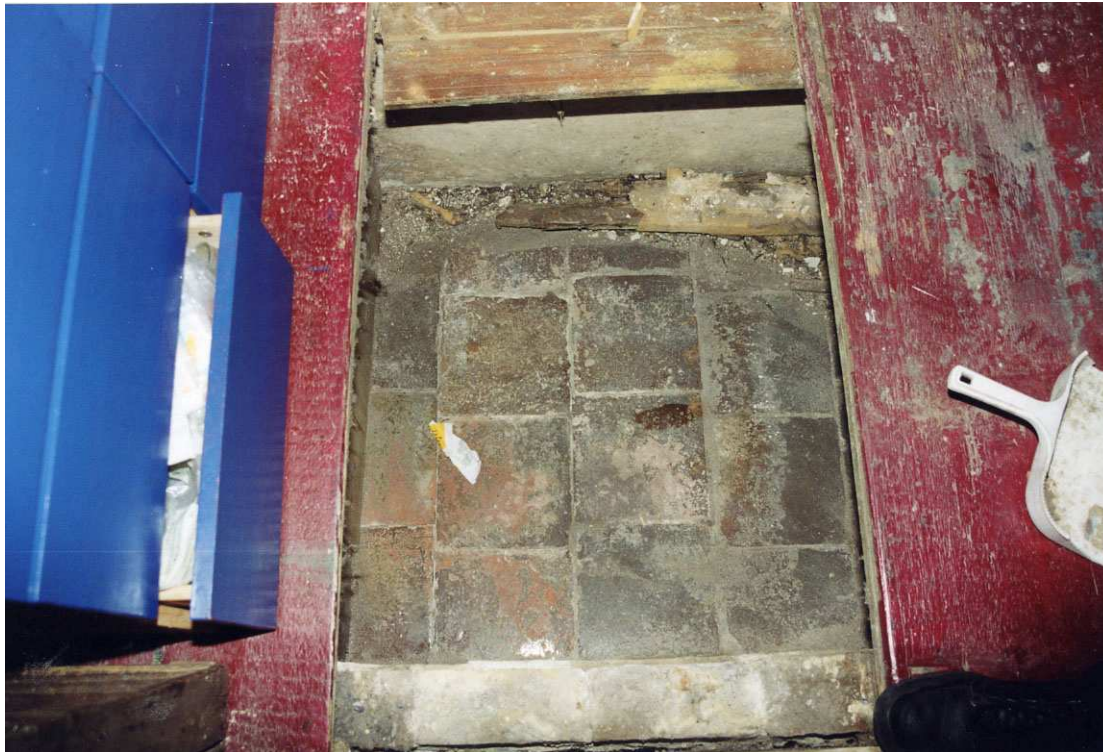
een 'aardappelkeldertje'. De vloer daarvan is geplaveid met 19de-eeuwse bruin geglaazuurde plavuizen (21½ x 21½ cm).

De vloer van het keldertje.
