BOUWHISTORISCHE VERKENNING

Adres: Steentilstraat 11/ 11a, Groningen
Status: BBP
Periode: 1 november 2005 en 12 oktober 2006.
Onderzocht door: J.A. van der Hoeve, T. Tel en H. Wierts
Auteur: J.A. van der Hoeve
Datum: 4 september 2007

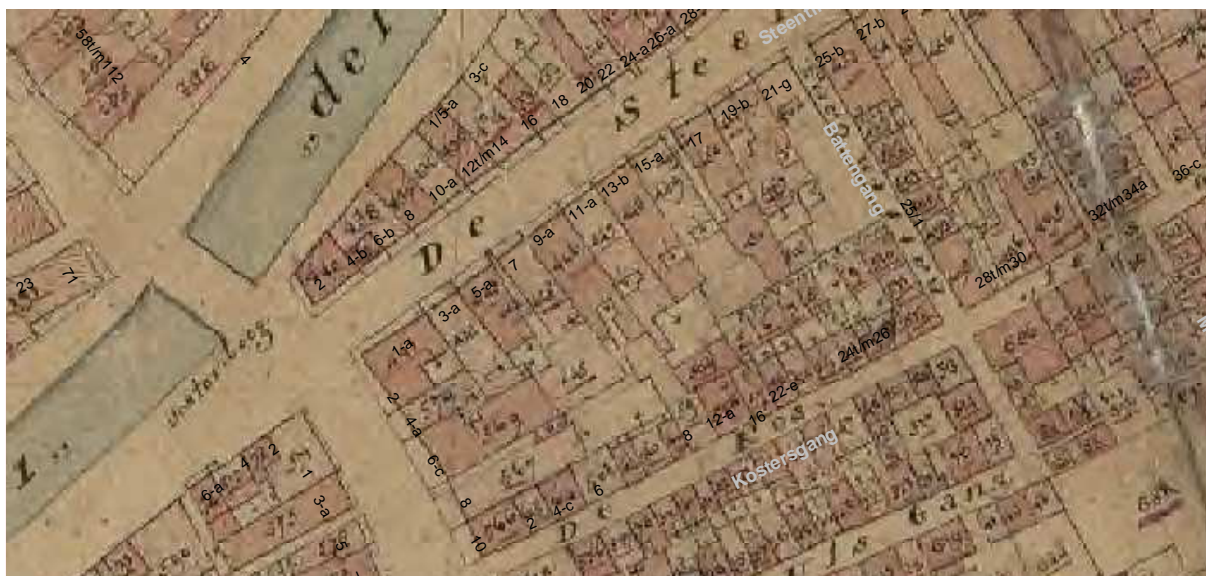
De kadastrale minuut van omstreeks 1830 met daarop aangegeven de moderne huisnummering.

Op de kadastrale minuut van circa 1830 staat achter het voorhuis een zelfstandig achterhuis getekend, waarvan de oppervlakte overeenkomt met het huidige gebouw. Aanvankelijk bestond dit achterhuis uit slechts één bouwlaag met een zadeldak, evenwijdig aan de straat. De aftekening van het achterhuis in zijn éénlaags vorm valt nog te herkennen in de westelijke zijgevel. In de late 18de eeuw of vroege

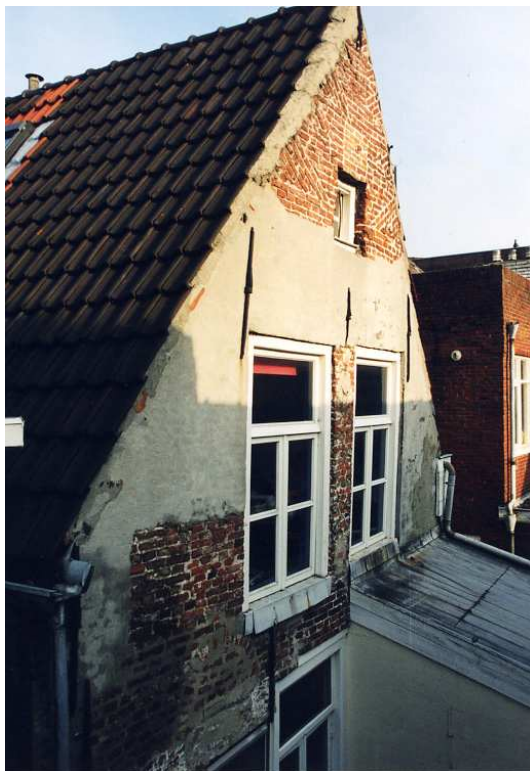
De achtergevel heeft nog zijn 17de-eeuwse vorm van een tweelaags topgevel. Deze bakstenen gevel is in de 19de eeuw gepleisterd. Omdat gedeelten van het pleisterwerk zijn afgevallen, valt te zien dat de gevel oorspronkelijk uitgevoerd was in schoon metselwerk. Op de eerste verdieping bevonden zich smalle vensters (kloostervensters) met zandstenen lateien en bakstenen ontlastingsbogen. Eén latei met ontlastingsboog is herkenbaar. De indeling op de zolder is gewijzigd, zo valt te zien aan inboetingen in het metselwerk. Op de vliering tekent zich een smal venstertje af, waarvan de onderzijde is verbreed. Ook de ankers horen bij de oorspronkelijke, 17de-eeuw opzet. In de huidige opzet is de begane grond aan het zicht onttrokken door de bebouwing op de binnenplaats tussen voor- en achterhuis. De doorgang tussen voor- en achterhuis bestaat uit twee bouwlagen met een flauw hellend dak. De voormalige binnenplaats is bebouwd in één bouwlaag met een plat dak. Naast de doorgang is op de eerste verdieping een 19de-eeuws venster zichtbaar, voorzien van een T-stolpraam (20ste eeuw). De glasruit ernaast is van veel jongere datum.

Op het niveau van de zolder zijn in de 19de eeuw twee grote vensters aangebracht. Deze vensters zijn voorzien van stolpramen (20ste eeuw). De vliering bevat een klein venstertje (19de eeuw?).

De achtergevel van het voorhuis.

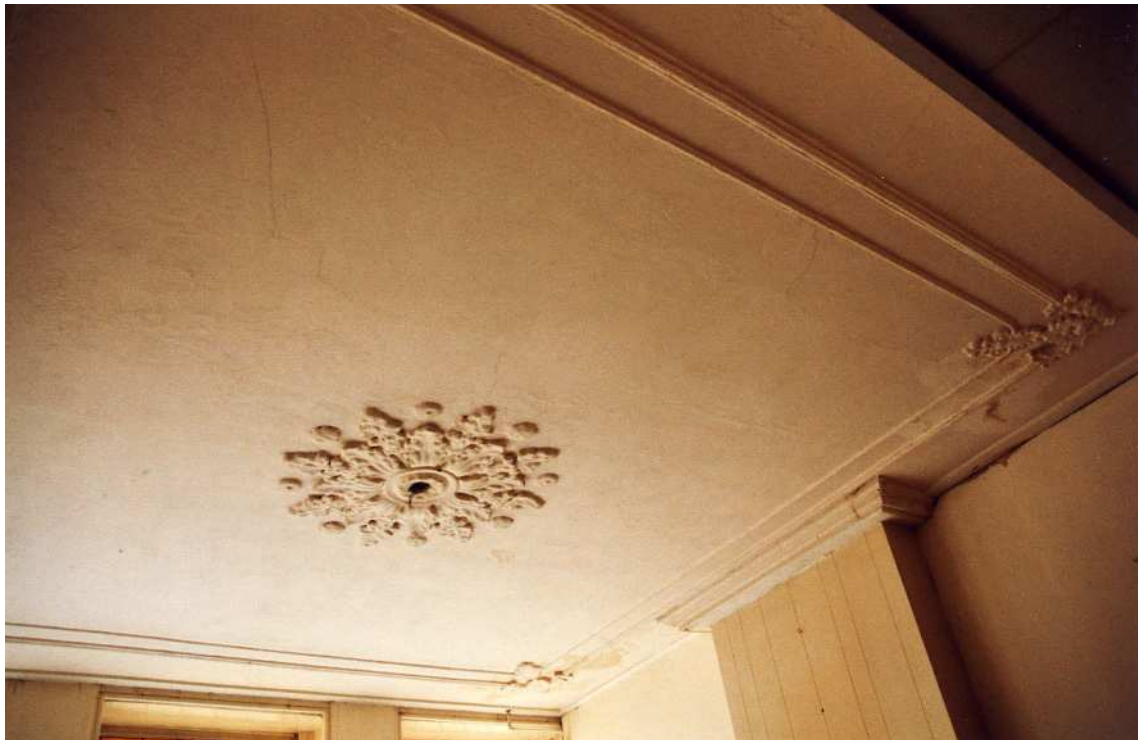
De voorkamer in de brede beuk heeft diverse elementen van de 19de-eeuws interieur-afwerking behouden, waaronder een stucplafond met perklijst, hoekstukken en een middenornament. De voor-gevel heeft een vensterwandbetimmering. Tegen de oostelijke zijgevel staat een forse schouw, waarvan de schoorsteenmantel van tamelijk recente datum is. De voorkamer heeft een grotere hoogte dan de rest van de verdieping, omdat de bovenliggende zoldervloer in de 19de eeuw is verhoogd. De voorkamer heeft tegenwoordig een open verbinding met de achterliggende alkoof. Deze alkoofruimte heeft nog zijn 17de-eeuwse hoogte. De interieur-afwerking is vernieuwd. Dit is ook het geval in de ~~dijk~~ ~~kanalen~~ (beuk) en de gang.

Het plafond van de voorkamer op de verdieping.

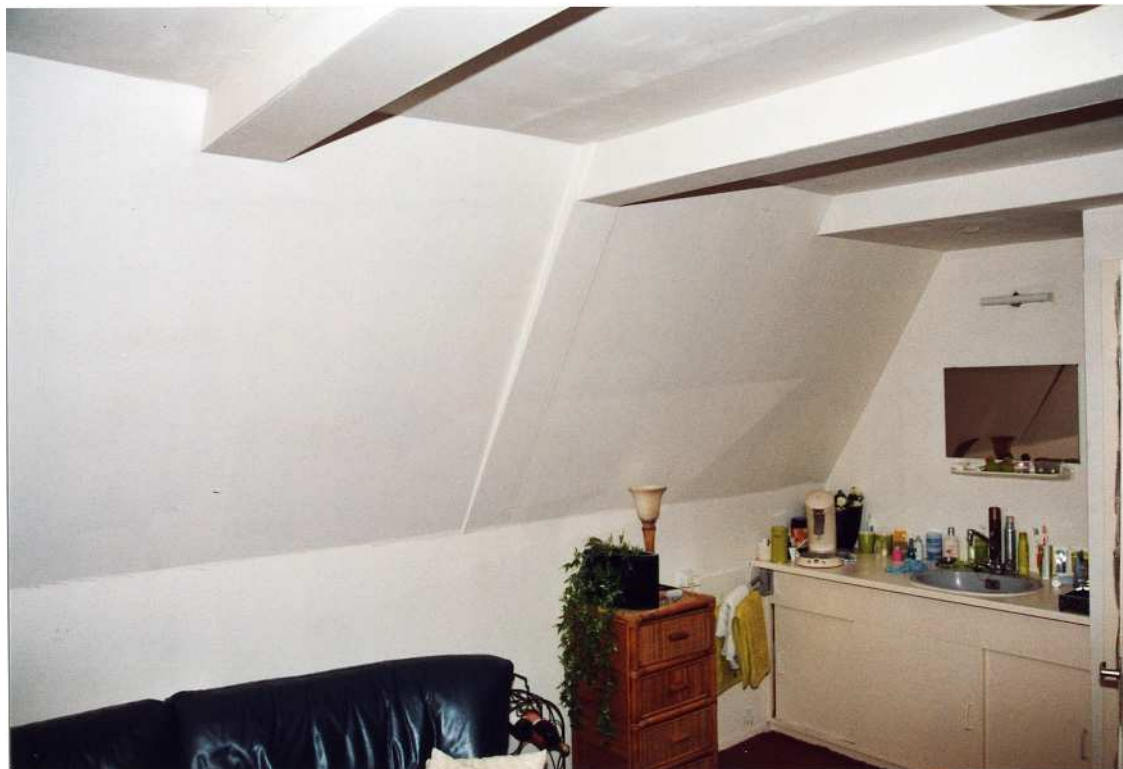
De zolder is voor het overgrote deel betimmerd en voorzien van recente interieur-afwerkingen, zodat niets van de constructie valt te zien. Het voorste deel van de zoldervloer heeft een hoger niveau, vanwege de wijziging van de verdiepingshoogte van de voorkamer (19de eeuw). Het voorste deel van de kap heeft geen vliering. Wel is van hier uit de vliering van het achterste deel van de kap bereikbaar. In het achterste deel van de kap tekenen zich op zolderniveau ook twee spanten af (corresponderend met de balklaag van de achterkamer op de eerste verdieping). Vermoedelijk is alleen het achterste deel van de kap origineel (17de-eeuws), het voorste deel vernieuwd bij de wijziging van vloerniveaus in de 19de eeuw. In dit voorste deel zijn namelijk geen spanten aangetroffen. Overigens moet hergebruik van oud materiaal niet worden uitgesloten.

Het achterste deel van de zolder van het voorhuis. In het schuine gedeelte tekent zich een spantbeen af.

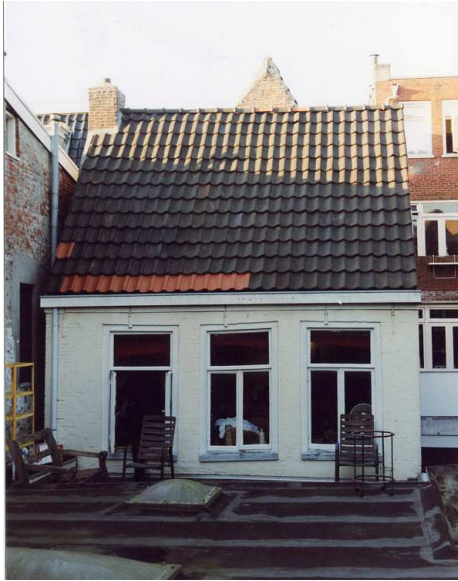
De achtergevel van het achterhuis. Boven het dak is de top van de achtergevel van het voorhuis zichtbaar.

De achtergevel van het achterhuis is eveneens een tweelaags langsgewel. De begane grond gaat schuil achter de eenlaags bebouwing op het binnenterrein. De verdieping is uitgevoerd in metselwerk, dat later is beschilderd. Er is sprake van drie (19de-eeuwse?) vensters met T-stolpramen.
