BOUWHISTORISCHE VERKENNING

Adres: Steentilstraat 37

Auteur: F. van der Waard

Datum: november 2005 Groningen, toevoeging afbeeldingen 20 april 2007

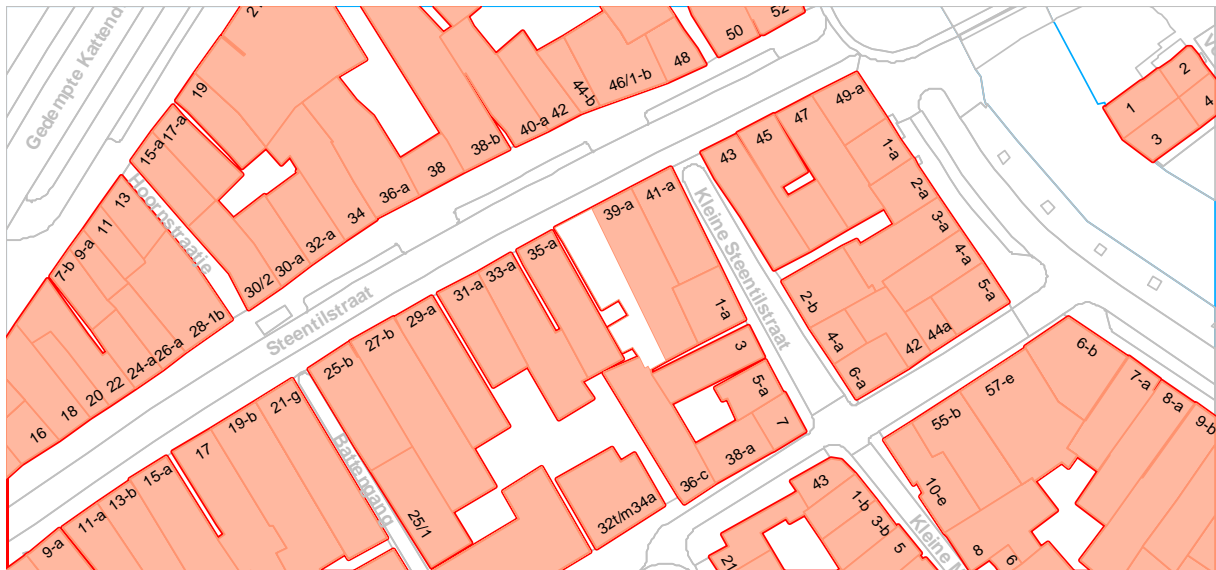
Het pand staat op een ca. 23 meter diep perceel aan de zuidzijde van de Steentilstraat. Het perceel heeft aan de linkerachterhoek een uitstekend vierkant stukje van ca. 2 x 2 m.

Aan de rechter (westelijke) zijde heeft het pand een smalle steeg en links mogelijk een mandelige muur? Het bestaat uit een voorhuis, een ondiepe overbouwde binnenplaats met een tweelaagse gang aan de linkerzijde en een achterhuis.

Het voorhuis is een diep pand van twee bouwlagen (14,5 x 5,7 m) met een steil zadeldak met voorschild. Het achterhuis (6,33 x 5,7 m) heeft drie bouwlagen met een plat dak.

Links achter het achterhuis is een kleine vierkante aanbouw die op het uitstekende stuk perceel is gebouwd. Het is niet duidelijk of dit een eenlaagse aanbouw is of dat het ook drielaags is en deel uitmaakt van het achterhuis.

Het achterhuis en een pand dat daarachter staat en bij de Kosterse gang hoort grijpen hier op eigenaardige wijze in elkaar en wel zodanig dat de aanbouw van het achterhuis doorloopt naast het huis aan de Kosterse gang.

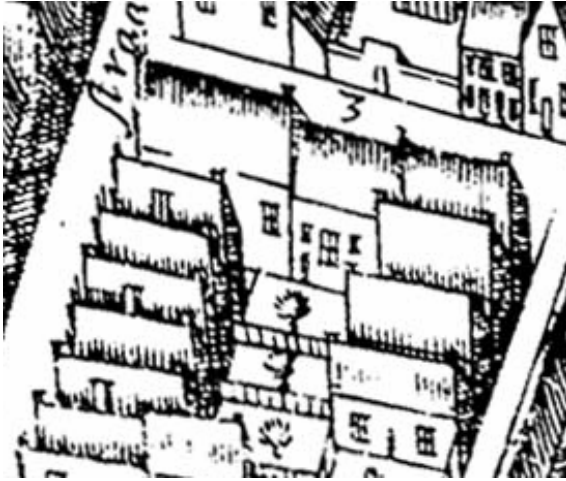
Uitsnede uit de kaart van Haubois uit omstreeks 1643. Links is de Steenilstraat, boven de Kleine Steenilstraat en rechts de Kostersgang. Het noorden is op deze kaart links. Steenilstraat 37 is het derde panden onder de straathoek Steenilstraat / Kleine Steenilstraat.

Op de kaart van Haubois van ca. 1643 is op de plaats van het huidige huis een diep huis zonder achterhuis aangegeven maar toch is het goed denkbaar dat in die tijd echter wel degelijk al een achterhuis bestond. Op het minuutplan van omstreeks 1830 wordt de omtrek van het huidige voorhuis en achterhuis aangegeven met de gang aan de linkerkant van de binnenplaats. Aan de linker achterkant van het achterhuis was een vierkante open ruimte die bij het perceel hoort en aansloot op een dwars steegje waardoor men vanuit de Kleine Steenilstraat het achterhuis van Steenilstraat 37 kon bereiken.

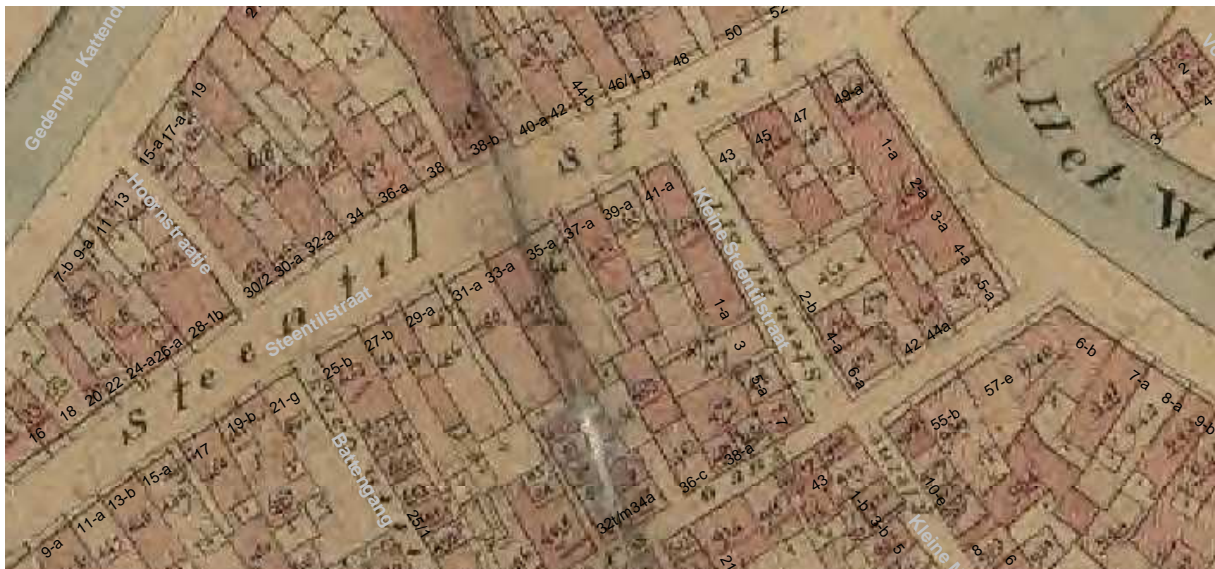
De kadastrale kaart uit omstreeks 1830 met daarop aangegeven de moderne huisnummering.

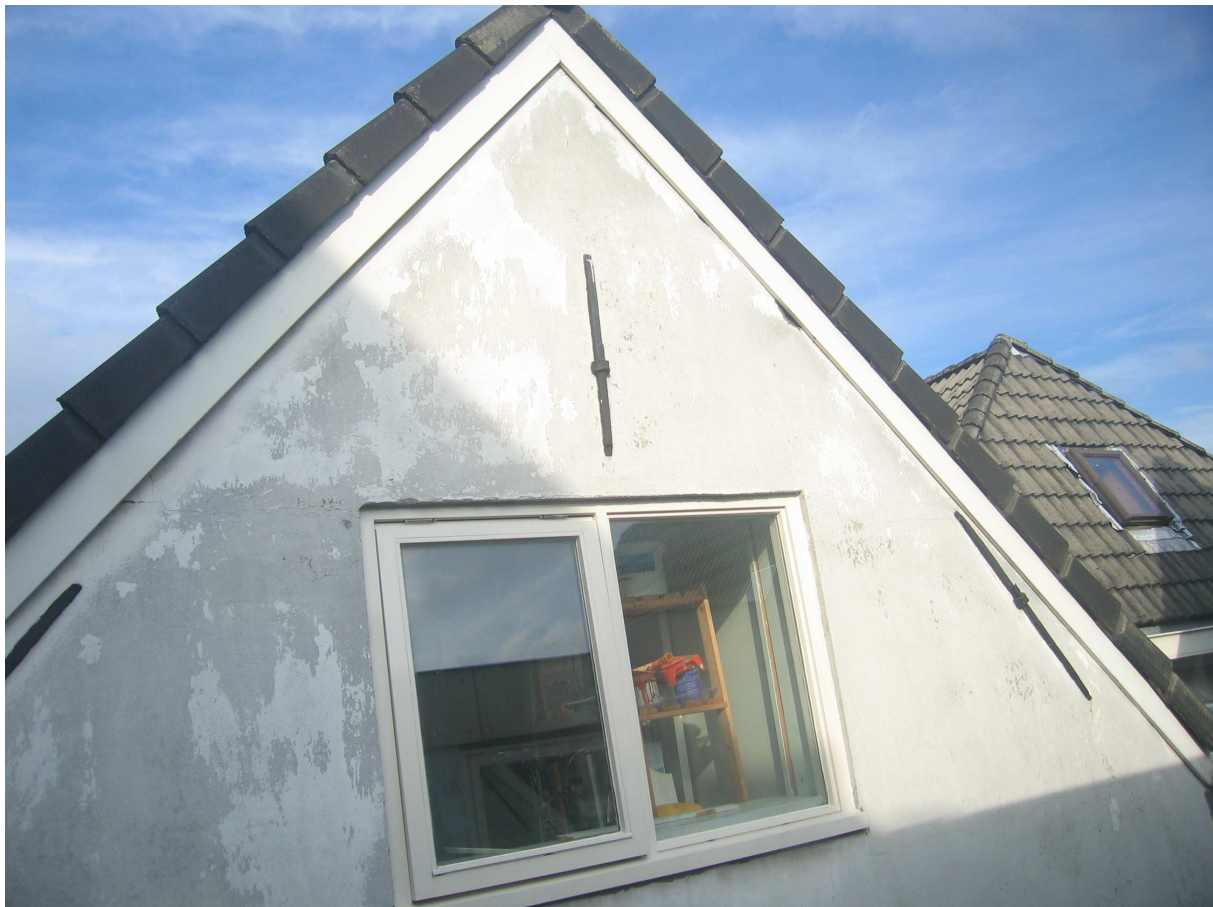
De top van de achtergevel van het voorhuis.

De achtergevel is een recent gepleisterde topgevel van drie traveeën breed en twee bouwlagen hoog. De begane grond is ingebouwd door een overdekte binnenplaats. De rechtse (oostelijke) travee is ingebouwd door de tweelagige gang.

Boven de ingebouwde binnenplaats zijn nog net de bovenkanten van twee dichtgespijkerde vensters van de begane grond naast de gang te zien. Ter hoogte van de bovendorpels bevinden zich ankers die de balklaag boven de begane grond aan de gevel verankeren.

Op de verdieping bevinden zich naast de gang twee H-vensters met zware kozijnen met duivejagerprofileringen en uitstekende houten onderdorpels. Ter hoogte van de bovendorpels bevinden zich ankers die de balklaag boven de verdieping aan de gevel koppelen.

De zolder heeft een tweelichtvenster dat recentelijk geheel vernieuwd is. Boven dit venster bevindt zich een anker dat vermoedelijk een regel aangeeft die op de haanhouten van de achterste sporenparen is aangebracht. Boven dit venster kon aan de binnenkant van de gevel een dichtzetting gezien worden die erop duidde dat het venster oorspronkelijk hoger is geweest.

Halverwege het venster bevinden zich vermoedelijk aan beide zijden (alleen de linkse is waargenomen) ankers die gordingen onder de sporen aan de gevel koppelen.

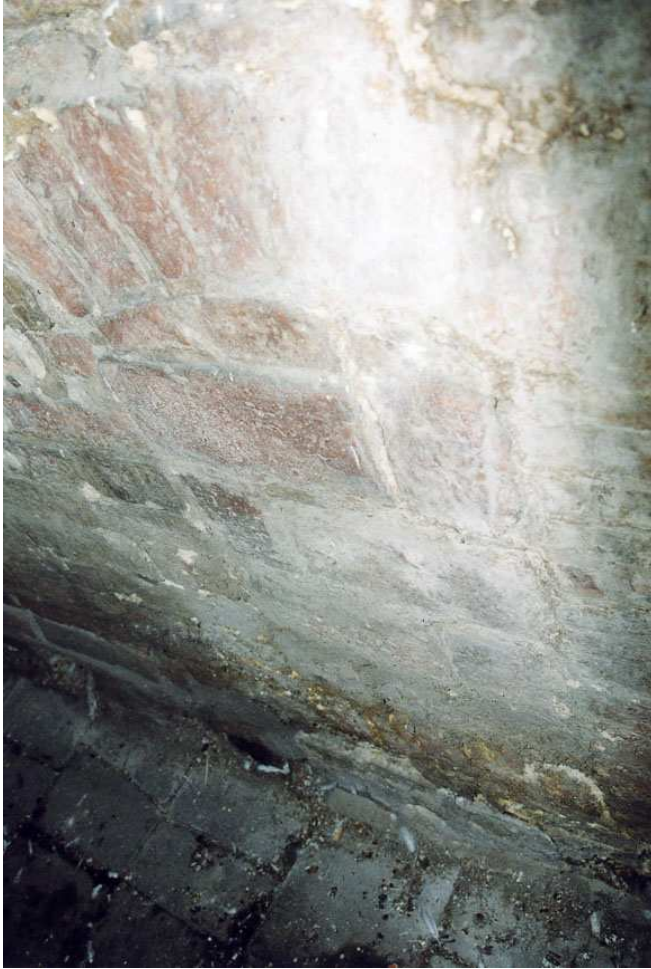
Een van de dichtgemetselde keldervensters.

In dit achterste deel van de zijgevel bevinden zich twee dichtgezette keldervensters. Het achterste venster is vrij goed bewaard. Het is overdekt door een segmentboog en heeft een rollaag aan de onderkant. Van het voorste venster is de segmentboog niet meer bewaard gebleven.

Achter het achterste venster bevindt zich een invulling met kleinere stenen die als de plek van een stookplaats geïnterpreteerd kan worden. Er zit dan ook een uitgemetseld rookkanaal boven. Deze stookplaats is gezien de situering (pal tegen het achterste keldervenster) secundair aan het keldervenster. Op de verdieping bevindt zich achteraan een vensterkozijn met een baksteenvulling. Ook boven de verdieping zijn de ankers van een enkelvoudige balklaag zichtbaar.

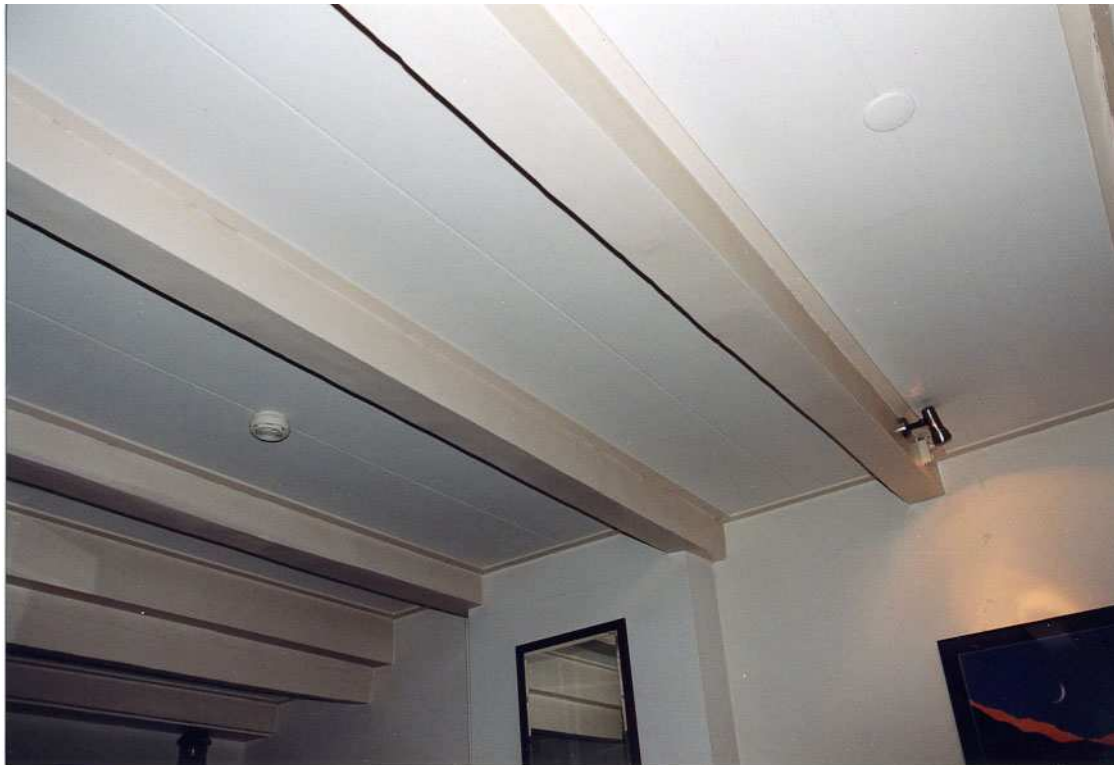
De balklaag boven de voorkamer op de verdieping.

De verdieping is overdekt door een enkelvoudige balklaag van dertien vakken.

In de voorkamer zijn de balken in het zicht maar dik in de verf. Tussen de balken is het plafond iets verlaagd zodat alleen een minimale hoogte van 20 cm vastgesteld kan worden. De breedte bedraagt 17-17,5 cm; de balkafstand meestal ca. 105 cm h.o.h. De balken lijken behouwen te zijn en zouden van eikenhout kunnen zijn. Het is opvallend dat de voorste vijf balkvakken ca. 30 cm hoger zijn geplaatst dan de andere balkvakken.

De voorkamer heeft in het vierde vak een stookplaats. Deze zit vermoedelijk op de oorspronkelijke plaats, daar voor deze stookplaats een extra diep balkvak van 130 cm is aangelegd.

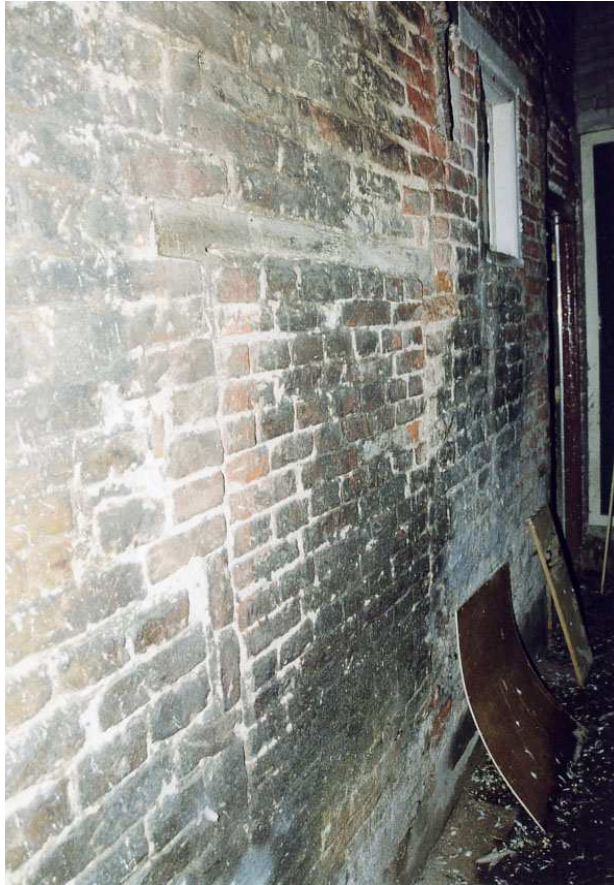
In het tweede, vierde en vijfde vak zijn de bouwsporen van smalle dichtgezette luikvensters met houten lateien aangetroffen. In het derde vak bevindt zich een lagere en bredere invulling overdekt door een eiken latei die als een dichtgezette deur geïnterpreteerd kan worden.

Dichtgezette deuropening met eikenhouten latei met deursponning.
