Bouwhistorisch onderzoek

BOUWHISTORISCHE VERKENNING

Adres	: Visserstraat 66
Status	: Beeldbepalend
Periode	: maart 2003
Onderzocht door	: Taco Tel en Henk Wiert
Auteur	: Taco Tel
Datum	: Groningen, 24 maart 2003

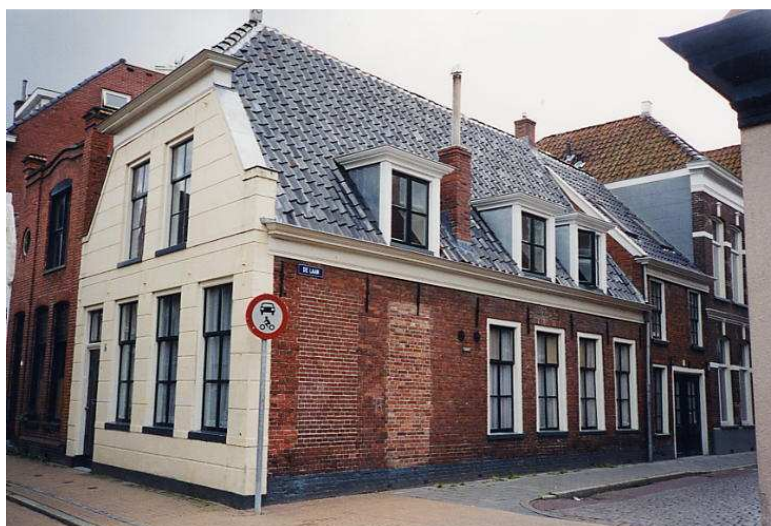
Visserstraat 66 (foto: dienst ROEZ)

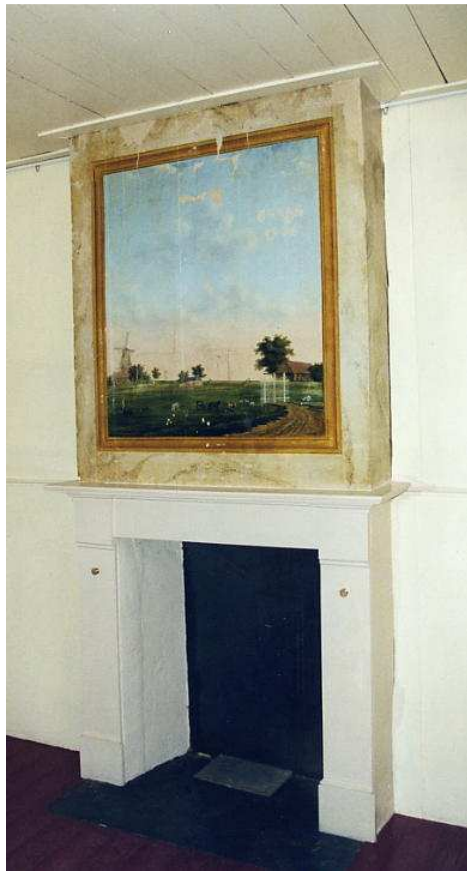
De schouw in de achterkamer met rechts een detail van het schilderstuk (foto: H. Wierds)

Opvallend is de afgebeelde dijk met enkele scheepsmasten die hier bovenuit steken. De schoorsteenboezem waarop de schildering is aangebracht is geschilderd in marmerimitatie. Aan de westkant van deze kamer bevinden zich twee ramen die door middel van raamblinden met ieder drie panelen kunnen worden afgesloten. De noordwand heeft een kastenwandimitatieschildering, in het midden onderbroken door een deur. Deze deur is er vermoedelijk tijdens de laatste restauratie in gemaakt, het betreffende deel van de geschilderde wand is op zolder opgeslagen.

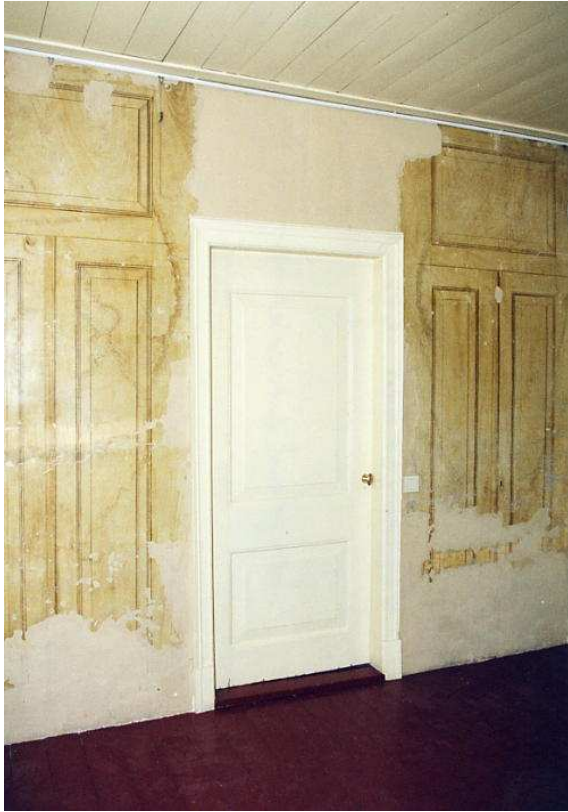
Kastenwandimitatieschildering op de noordwand van de achterkamer (foto: H. Wierst)

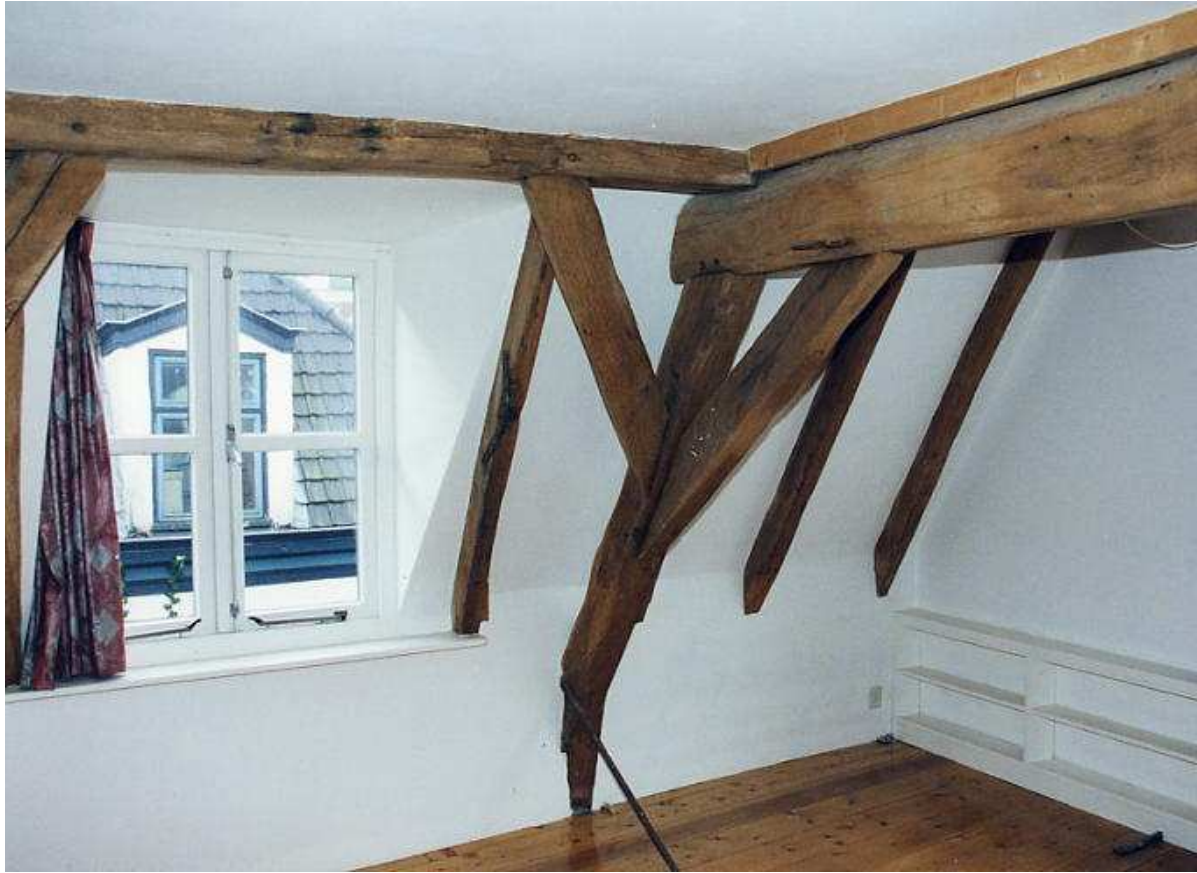
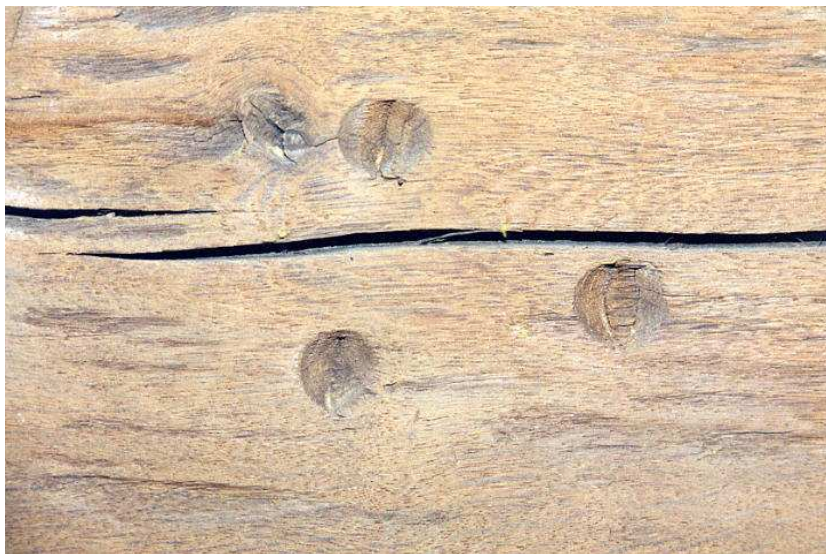
De eikenhouten kap van het voorhuis bestaat uit sporenparen die worden ondersteund door vijf kromstijlgebinten waarop links en rechts een wurmt rust. De sporenparen met haanhouten zijn voorzien van gezaagde merken welke niet op volgorde staan. De spanten hebben gehakte merken, links van achteren naar voren oplopende I t/m V, de merken rechts (westzijde) bestaan uit gehakte ovaaltjes eveneens van achteren naar voren oplopend t/m vier. (vier ovaaltjes naast elkaar)

Merkwaardig is dat het vijfde spant aan deze kant een merk bezit van drie in een driehoek geplaatste ovaaltjes in plaats van vijf ovaaltjes naast elkaar.

Boven: de kap van het voorhuis gezien naar het westen aan de voorgevelzijde (foto: H. Wierts)
Onder: telmerk op het vijfde spant aan de westzijde (foto: H. Wierts)
